**АКТ**  
**государственной историко-культурной экспертизы**  
**документов, обосновывающих включение выявленного объекта культурного**  
**наследия «Дом жилой», кон. XIX - нач. XX в., расположенного по адресу:**  
**Волгоградская область, г. Дубовка, ул. Дзержинского д. 3, в Единый государственный**  
**реестр объектов культурного наследия (памятников истории и культуры) народов**  
**Российской Федерации**

**Цель экспертизы** – обоснование целесообразности включения выявленного объекта культурного наследия «Дом жилой», кон. XIX - нач. XX в., расположенного по адресу: Волгоградская область, г. Дубовка, ул. Дзержинского д. 3, в Единый государственный реестр объектов культурного наследия (памятников истории и культуры) народов Российской Федерации; определение категории историко-культурного значения Объекта, уточнение сведений об Объекте.

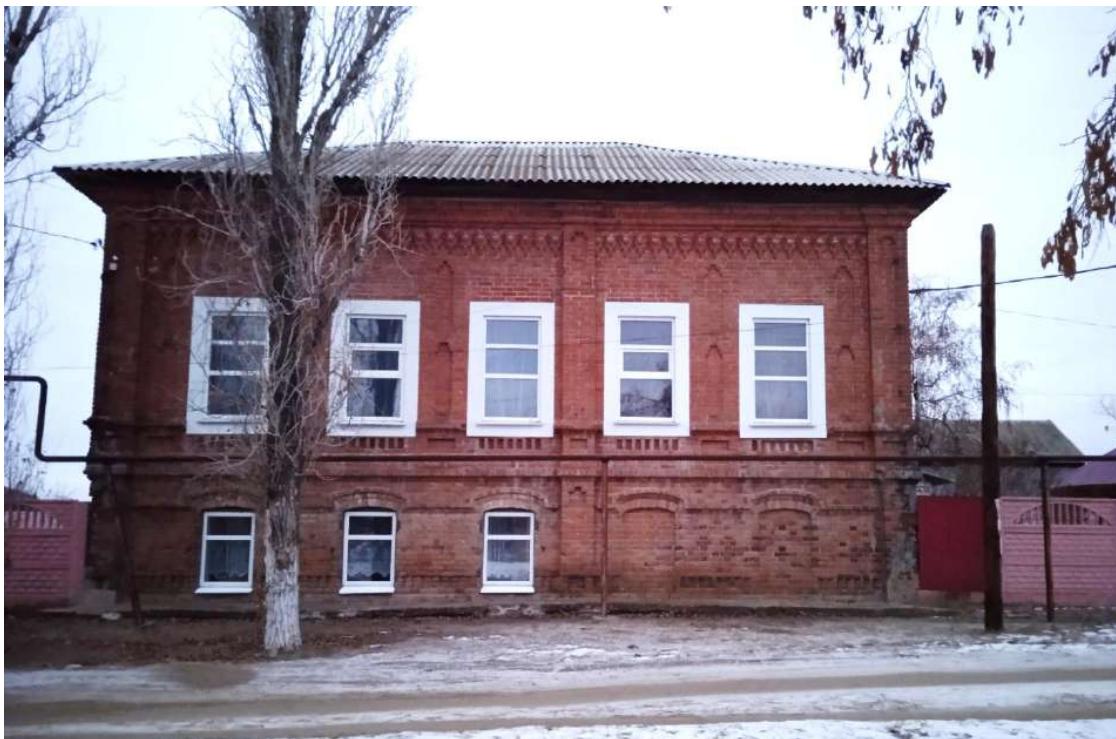
Общий вид на главный северо-восточный фасад

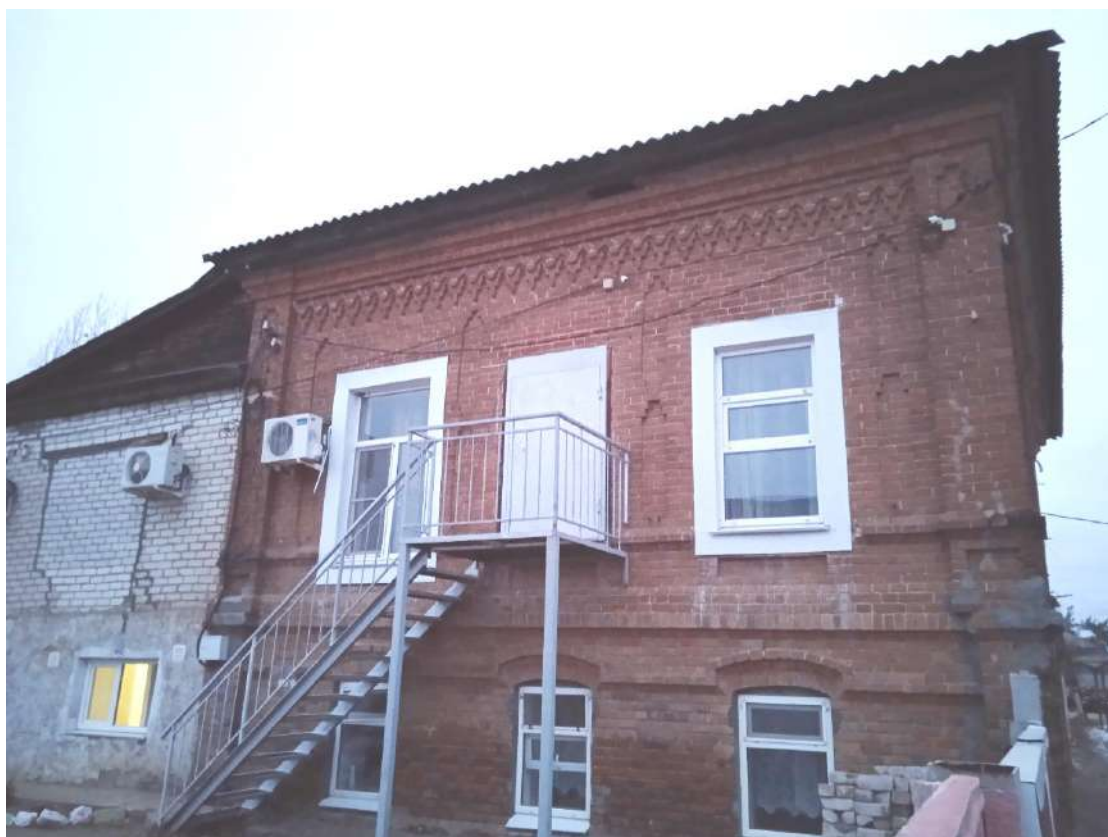
Вид на юго-восточный фасад здания

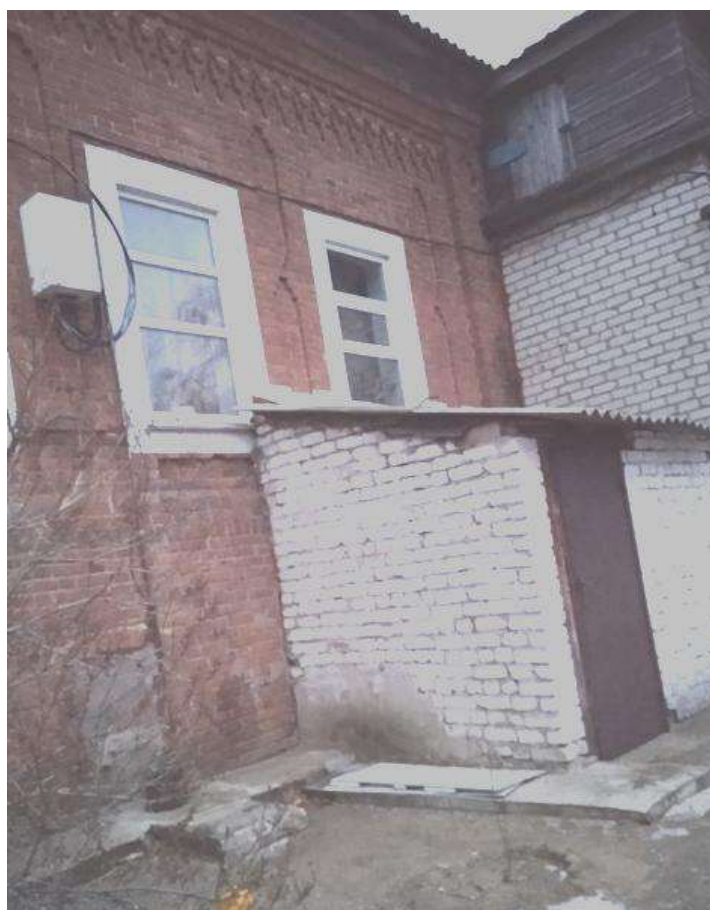
Пристройка к северо-западному фасаду здания

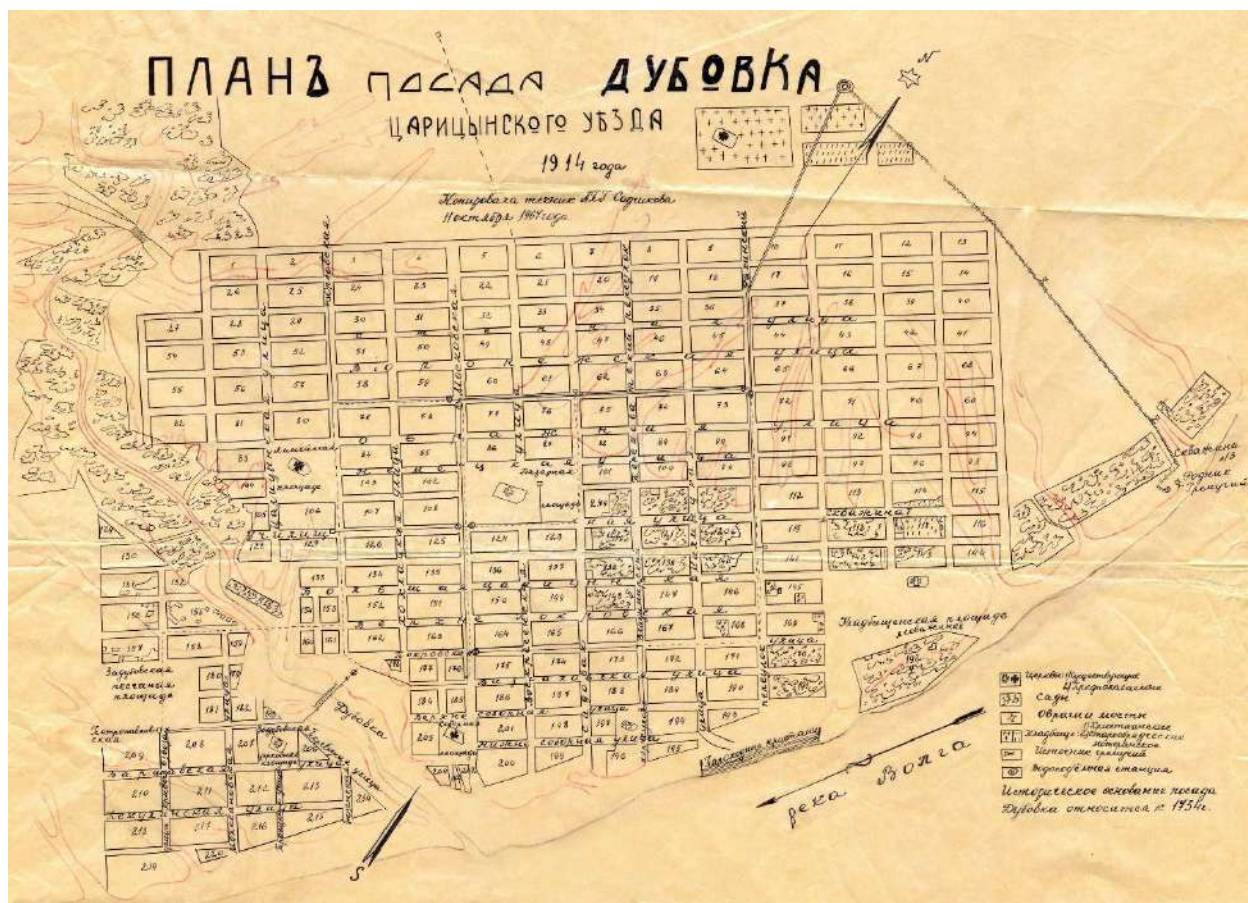
Схема 3. План посада Дубовка Царицынского уезда. 1914 г. Копия с оригинала техника АХГ Садчиковой 11.10.1967 г.

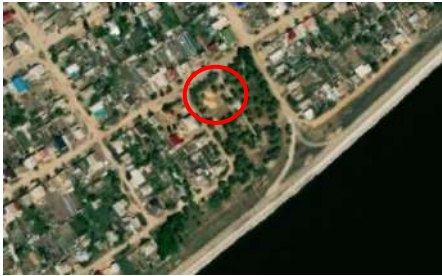
| №<br>пп | Характеристики,<br>параметры,<br>материальные<br>элементы,<br>составляющие<br>предмет охраны | Описание характеристик,<br>параметров,<br>материальных<br>элементов,<br>составляющих предмет<br>охраны | Иллюстрации |
|---|---|---|---|
| 1. | Местоположение и градостроительные характеристики | Находится в юго-восточной части города Дубовка, в квартале, ограниченном улицами: Дзержинского (бывш. переулок Владимирский), Минина (бывш. улица Верхне-Соборная), Санджирова (бывш. улица Садовая) и Кирова (бывшая улица Нижне-Соборная). | |

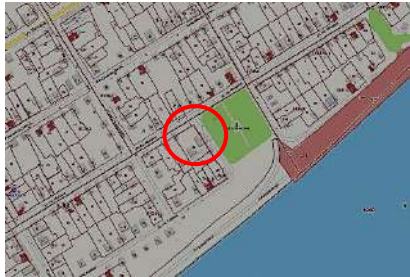
| №<br>пп | Характеристики,<br>параметры,<br>материальные<br>элементы,<br>составляющие<br>предмет охраны | Описание характеристик,<br>параметров,<br>материальных<br>элементов,<br>составляющих предмет<br>охраны | Иллюстрации |
|---|---|---|---|
| 2. | Объемно-пространственная композиция, объемно-планировочное решение: | Двухэтажное, прямоугольное в плане. | |

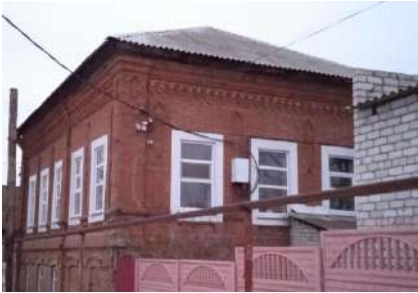
| 4. | Форма, габариты и высотные отметки крыши: | Крыша вальмовая.<br>Первоначальная кровля утрачена. | |

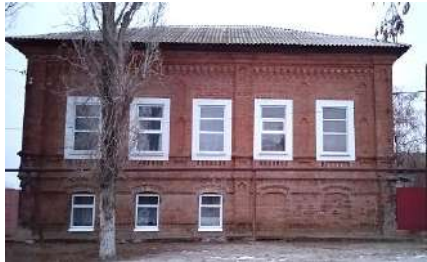
| 5. | Композиция и архитектурно-художественное решение, форма, профили декоративных элементов северо-восточного фасада | Главный северо-восточный фасад здания в пять световых осей.<br>Характер, ритм вертикальных и горизонтальных членений, декоративное убранство: | |

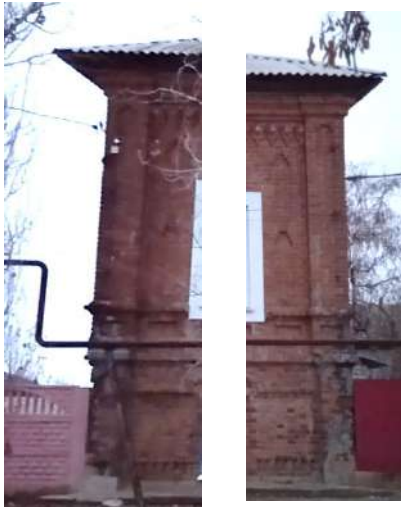
| | | - угловые пилястры; | |

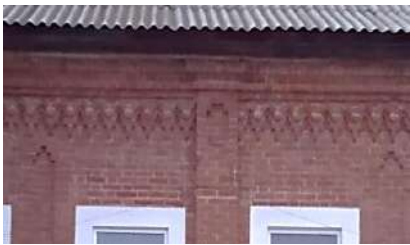
| | | - широкий венчающий профилированный карниз, декорированный городками; | |

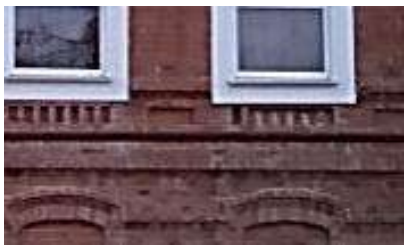
| | | -массивный междуэтажный пояс состоит из двух основных профилей: верхний декорирован филенками и поребриком под окнами второго этажа, нижний без декора. | |

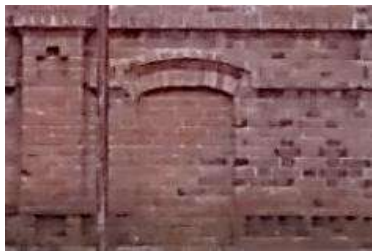
| | | - сандрики над окнами и нишами цокольного этажа, повторяющие форму лучковых перемычек оконных проемов; | |

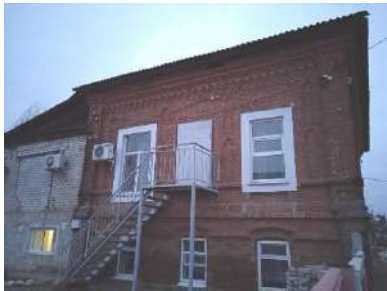
| 6. | <p>Композиция и архитектурно-художественное решение, форма, профили декоративных элементов юго-восточного фасада</p> | <p>Юго-восточный фасад в три световые оси</p> <p>Характер, ритм вертикальных и горизонтальных членений, декоративное убранство:</p> | |

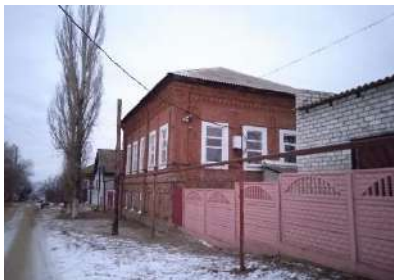
| 7. | Композиция и архитектурно-художественное решение, форма, профили декоративных элементов северо-западного фасада: | <p>Северо-западный фасад в три световые оси.</p> <p>Характер, ритм вертикальных и горизонтальных членений, декоративное убранство:</p> | |

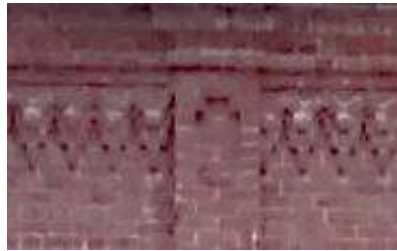
| 9. | Конструктивные элементы: подлинные строительные материалы, работоспособное состояние несущих конструкций. | Подлинные строительные материалы: керамический кирпич, известковый раствор. | |

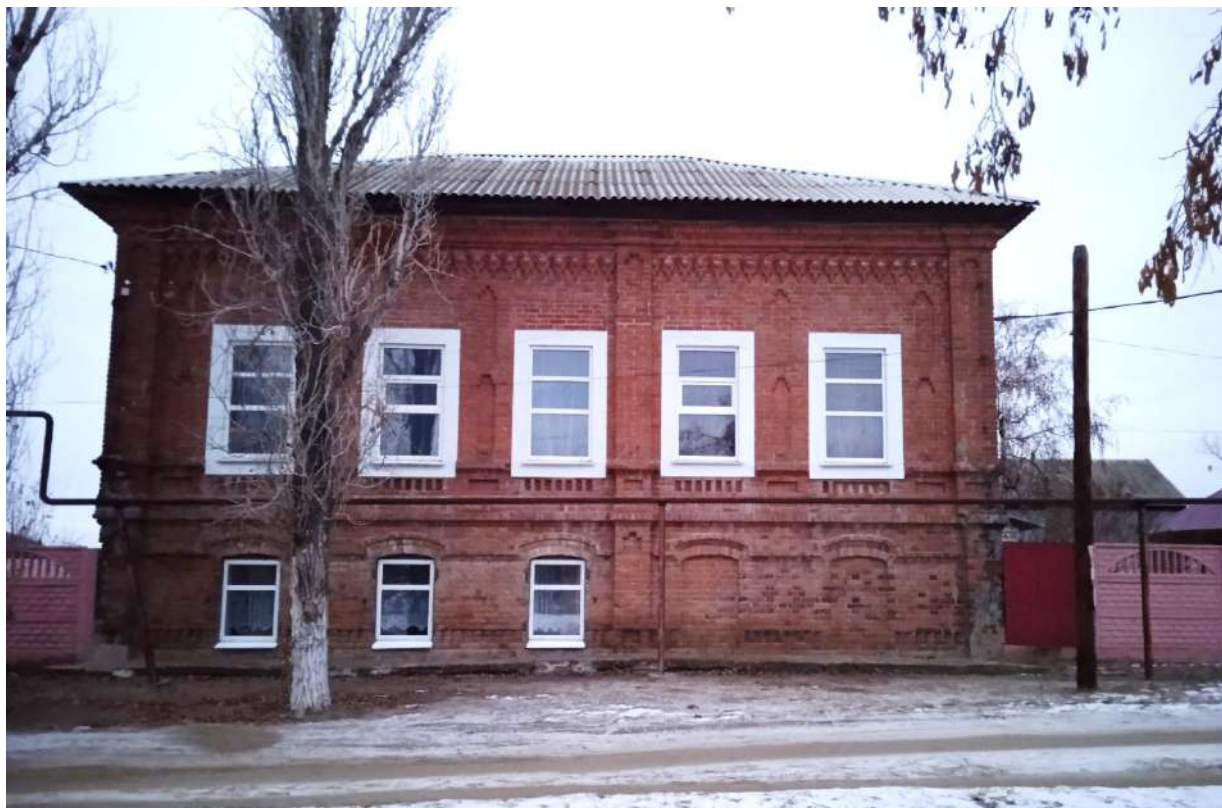
Фото 1. Общий вид на главный северо-восточный фасад выявленного объекта культурного наследия «Дом жилой», кон. XIX нач. XX вв.  
по ул. Дзержинского, 3 (ошибочно - Санджирова, д. 3)

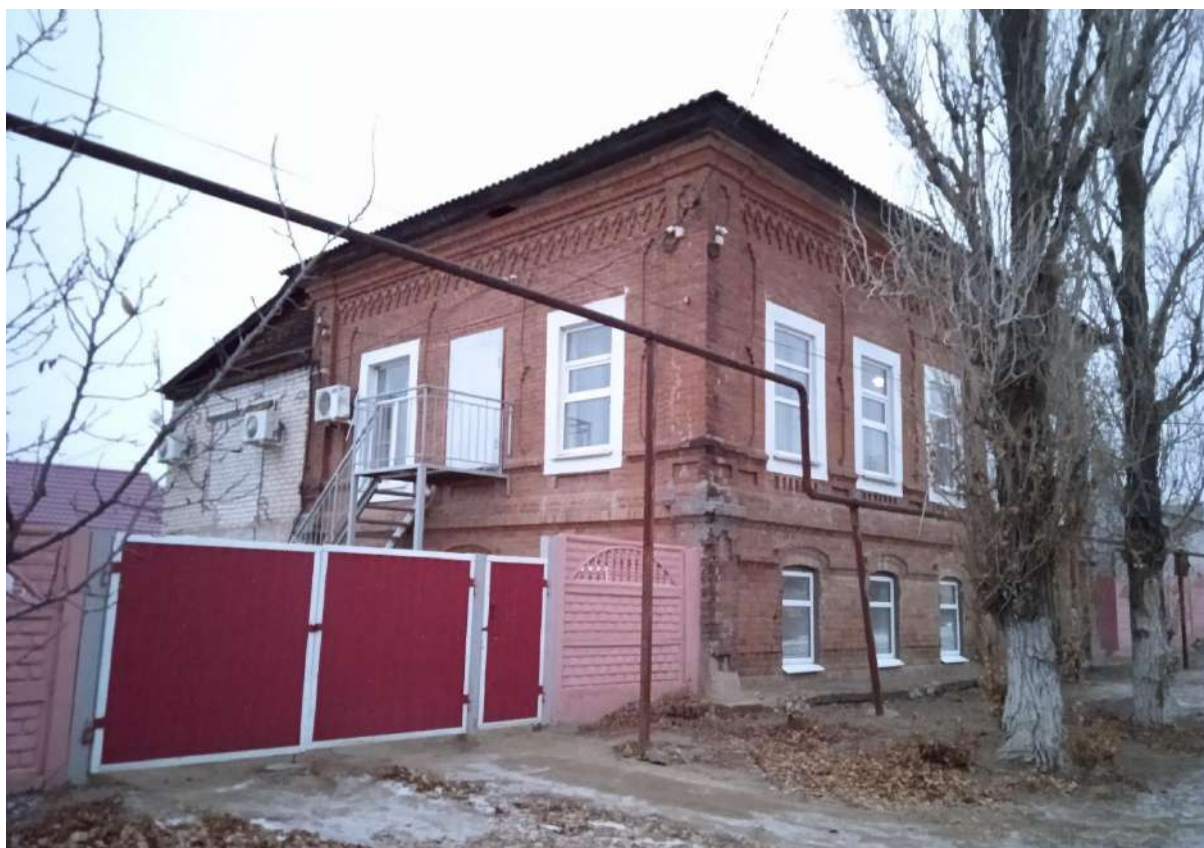
Фото 2. Вид на восточный угол здания по ул. Дзержинского, 3

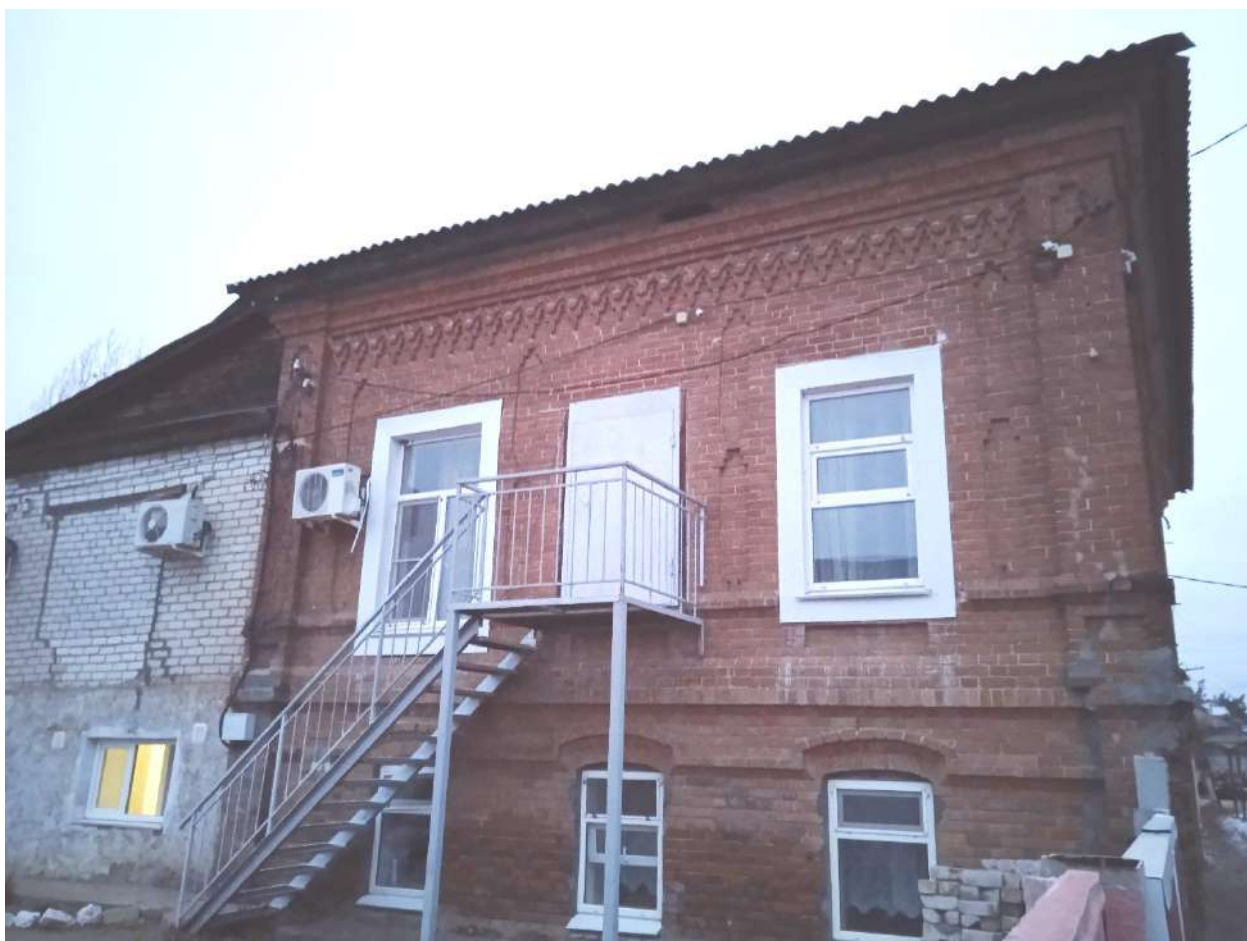
Фото 3. Вид на юго-восточный фасад здания по ул. Дзержинского, 3

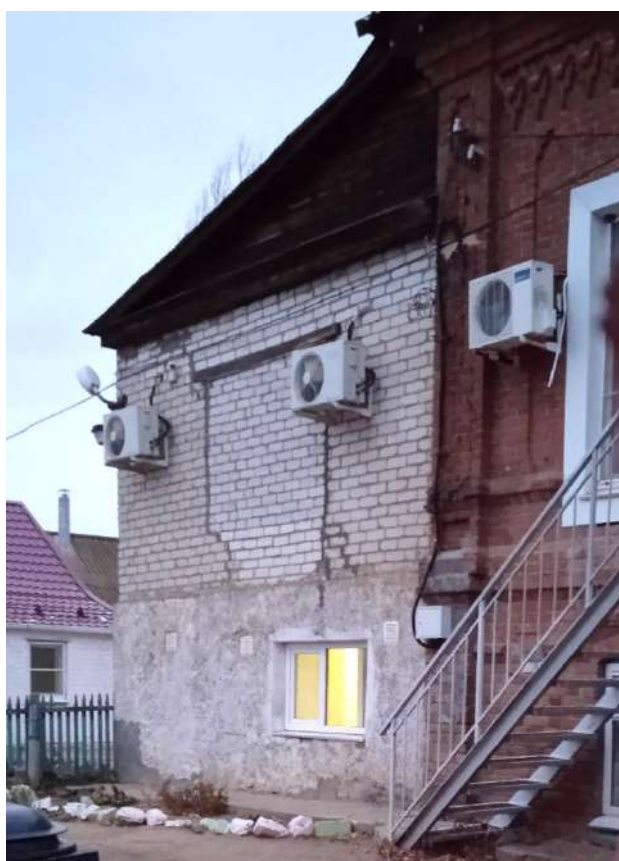
Фото 4. Пристройка к юго-восточному фасаду. Фрагмент

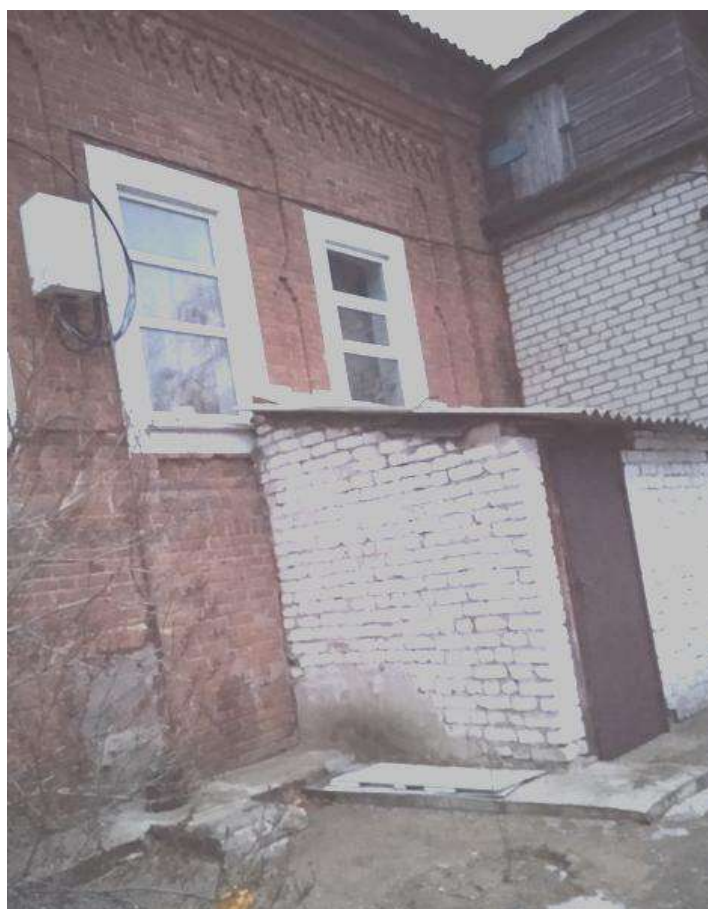
Фото 6. Пристройка к северо-западному фасаду здания по ул. Дзержинского, 3 Фрагмент.
