**АКТ**  
**государственной историко-культурной экспертизы**  
**документов, обосновывающих включение выявленного объекта культурного**  
**наследия "Дом жилой", кон. XIX – нач. XX вв., расположенного по адресу: г. Волгоград,**  
**Советский район, ул. Аджарская, 9, в Единый государственный реестр объектов**  
**культурного наследия (памятников истории и культуры) народов Российской**  
**Федерации**

**Цель экспертизы** – обоснование целесообразности включения выявленного объекта культурного наследия "Дом жилой", кон. XIX – нач. XX вв., расположенного по адресу: г. Волгоград, Советский район, ул. Аджарская, 9, в Единый государственный реестр объектов культурного наследия (памятников истории и культуры) народов Российской Федерации; определение категории историко-культурного значения Объекта, уточнение сведений об Объекте.

3. Проект предмета охраны выявленного объекта культурного наследия «"Дом жилой", кон. XIX – нач. XX вв., расположенного по адресу: г. Волгоград, Советский район, ул. Аджарская, 9, выполненный ООО «Созидание» в 2020 году;

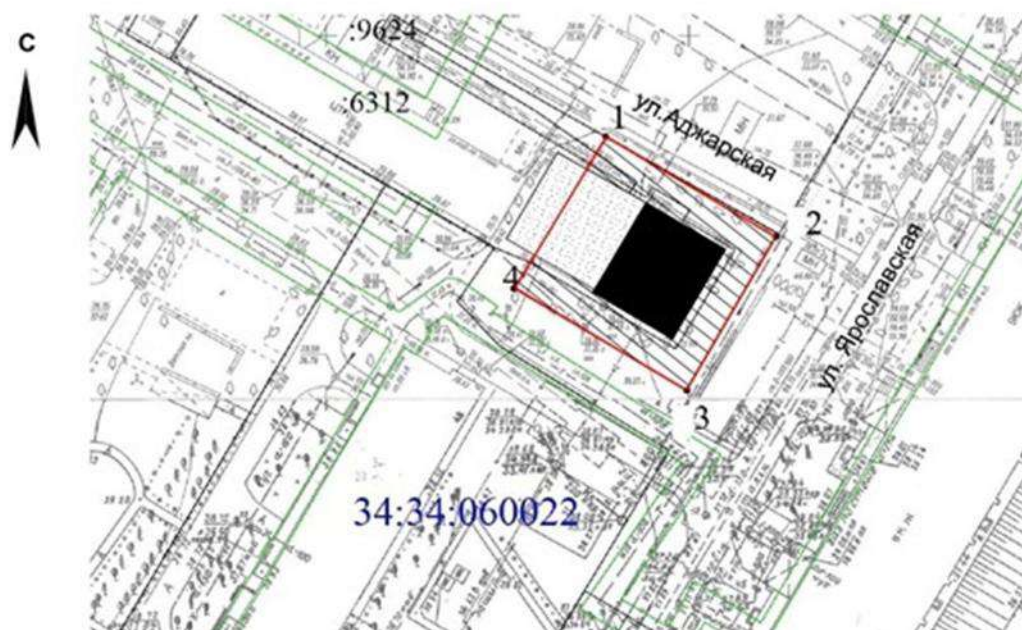
Ситуационный план границ территории выявленного объекта культурного наследия "Дом жилой", кон. XIX – нач. XX вв., расположенного по адресу: г. Волгоград, Советский район, ул. Аджарская, 9.

Масштаб 1:1000

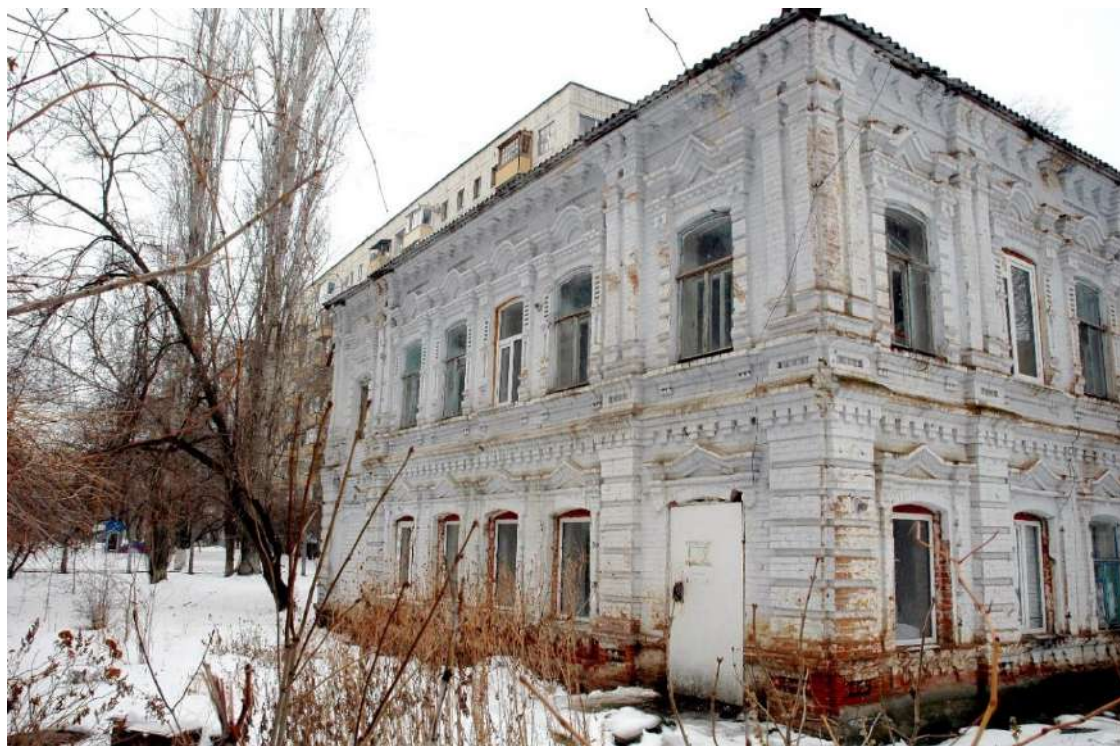
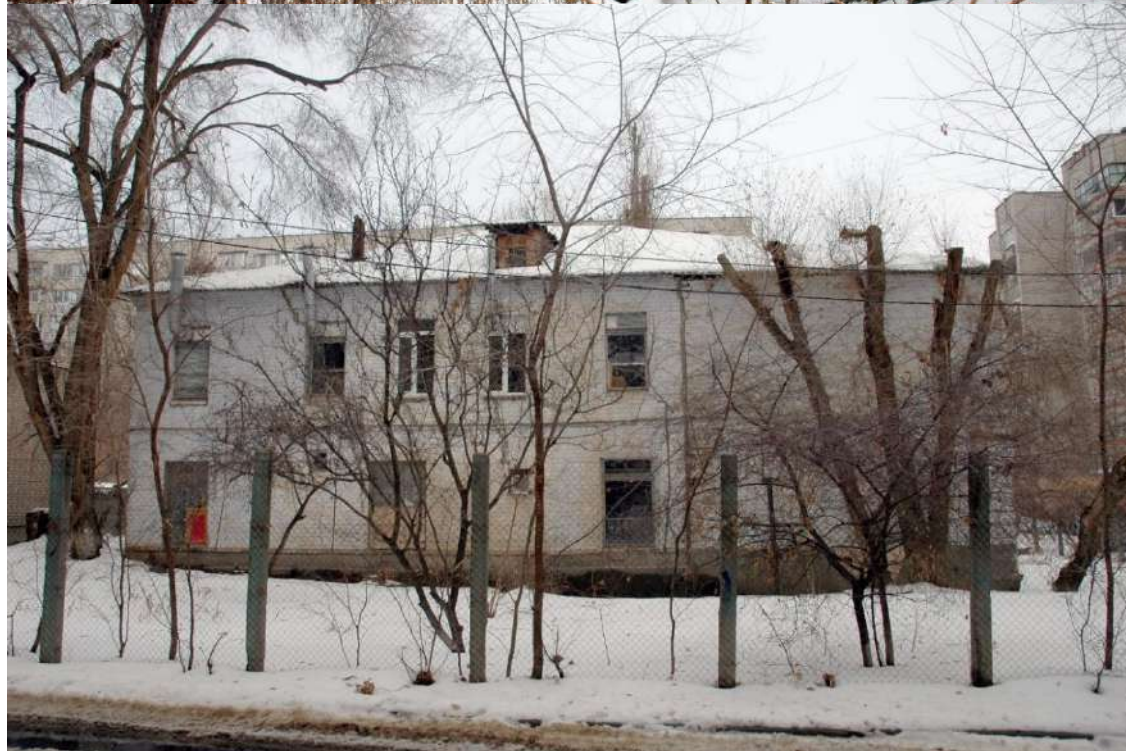
Фото 1. Вид на два декорированных фасада здания-выявленного объекта культурного наследия «Дом жилой» кон. XIX- нач. XX вв.: юго-восточный и северо-восточный

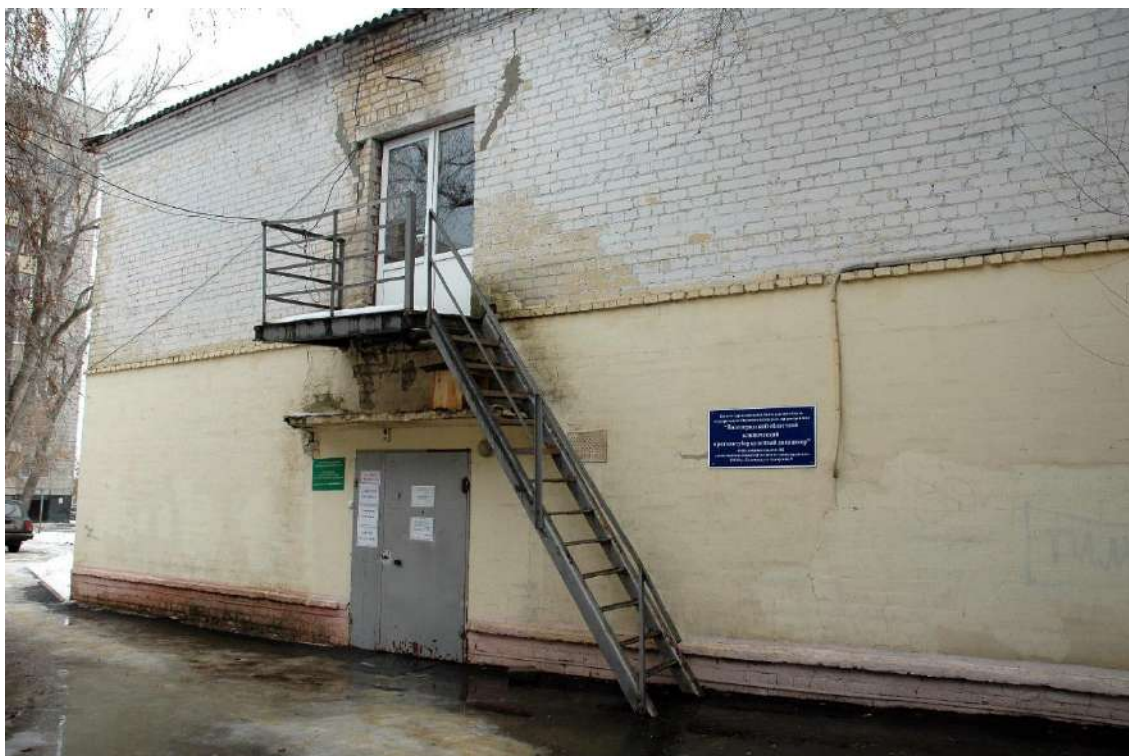
Фото 2. Вид на юго-западный фасад (брандмауэр) и пристройку к северо-западному дворовому фасаду (объектом культурного наследия не является)

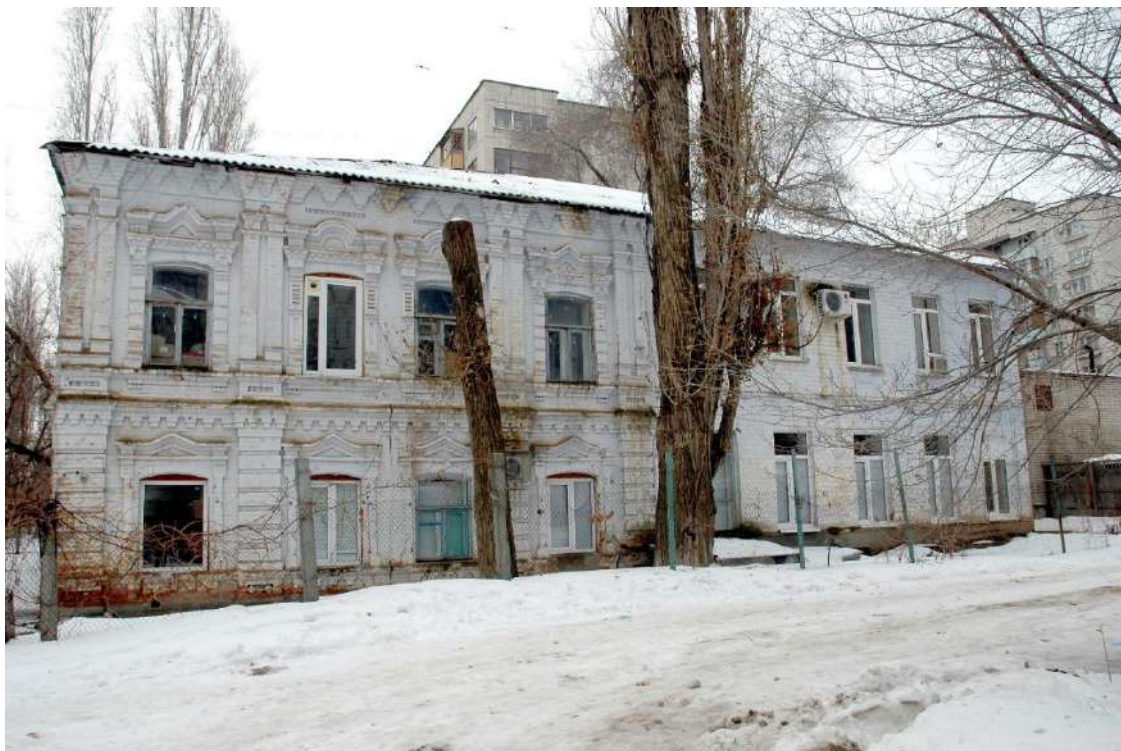
Фото 3. Вид на северо-западный фасад пристройки  
(объектом культурного наследия не является)

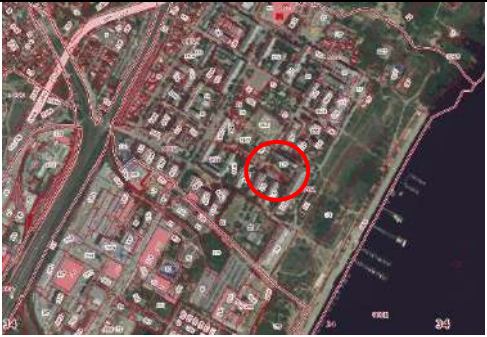
| №<br>пп | Характеристики,<br>параметры,<br>материальные<br>элементы,<br>составляющие<br>предмет охраны | Описание характеристик,<br>параметров, материальных<br>элементов,<br>составляющих предмет<br>охраны | Иллюстрации |
|---|---|---|---|
| 1. | Местоположение и градостроительные характеристики: | Здание находится внутри квартала, ограниченного улицами Аджарская, Ярославская, Тулака, Туркменская. | |

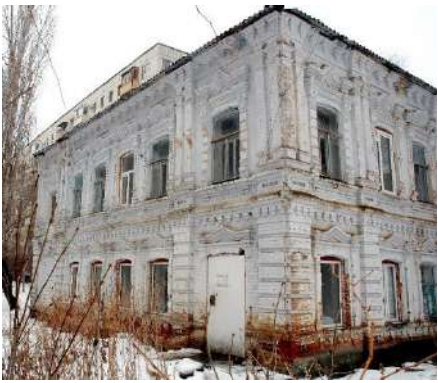
| №<br>пп | Характеристики,<br>параметры,<br>материальные<br>элементы,<br>составляющие<br>предмет охраны | Описание характеристик,<br>параметров, материальных<br>элементов,<br>составляющих предмет<br>охраны | Иллюстрации |
|---|---|---|---|
| 2. | Объемно-пространственная композиция, объемно – планировочное решение: | Здание двухэтажное, прямоугольное в плане. К северо-западному фасаду примыкает двухэтажная пристройка из силикатного кирпича, выполненная в 1970-е гг. Габариты исторического здания в плане 9х13 м. | |

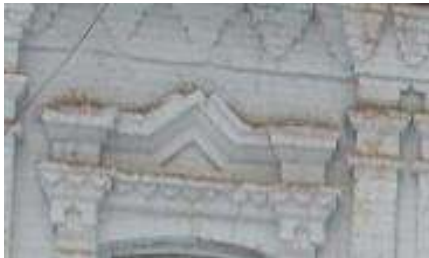
| 3. | Материал стен и характер обработки фасадов: | Фасады здания выполнены из керамического кирпича и побелены. | |

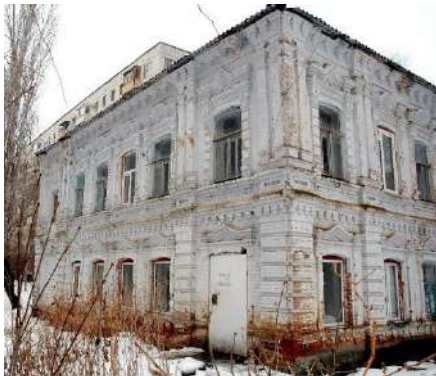
| 5. | Композиция и архитектурно-художественное решение, форма, профили декоративных элементов юго-восточного фасада | Главный юго-восточный фасад в шесть световых осей.<br>Характер, ритм вертикальных и горизонтальных членений, декоративное убранство: | |

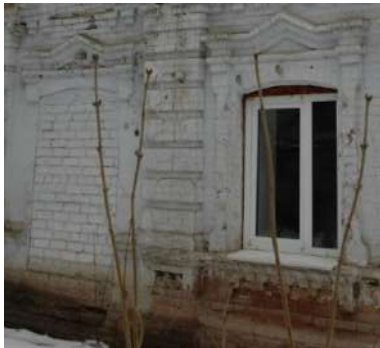
| | | - лучковые кирпичные перемычки дверных и оконных проёмов;<br>- наличники проёмов первого этажа состоят из узких плоских лопаток с ушками, сандрика с фронтоном по оси симметрии оконных проёмов<br>подоконный декор из лекального кирпича;<br>- характер столярного заполнения оконных проёмов; | |

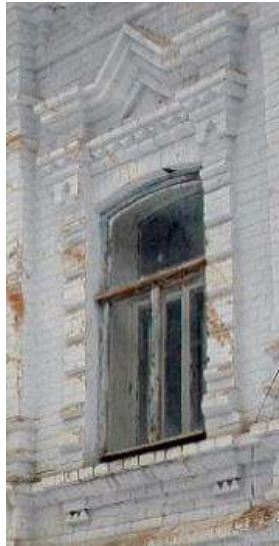
| | | <ul style="list-style-type: none"> <li>- наличники по первой и шестой световым осям на втором этаже состоят из узких рустованных лопаток, двухъярусного сандрика нижнего прямого с зубцами и верхнего с фронтоном по оси симметрии оконных проемов, узкого фартука с каплями по краям;</li> <li>- характер столярного заполнения оконных проёмов;</li> </ul> | |

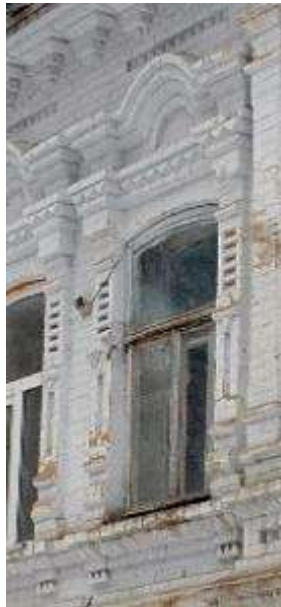
| | | <ul style="list-style-type: none"> <li>- наличники (по 2-5-ой световым осям) на втором этаже узкие двухчастные, разделенные по середине валиком;</li> <li>верхняя часть декорирована мелкими поперечными филенками, нижняя вертикальной филенкой;</li> <li>наличники опираются на профилированные базы, завершаются профилированными кронштейнами и двухъярусным сандриком нижнего прямого с зубцами и верхнего с полукруглым архивольтом по оси симметрии оконных проемов, узкого фартука с каплями по краям;</li> <li>- узкие ниши над архивольтом по ширине проёмов с поребриком внутри;</li> <li>- характер столярного заполнения оконных проёмов;</li> </ul> | |

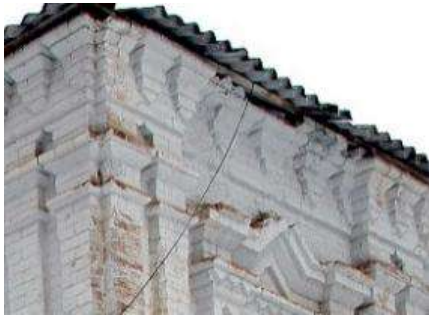
| | | <ul style="list-style-type: none"> <li>- венчающий карниз небольшого выноса с городчатым фризом;</li> </ul> | |

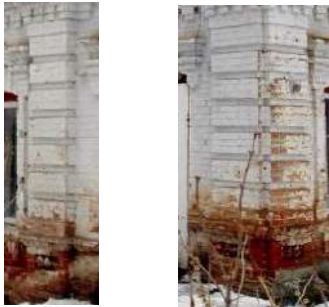
| | | <ul style="list-style-type: none"> <li>- широкие лопатки первого этажа с рустом;</li> <li>- профилированный декор в горизонтальных прямоугольных нишах цокольной части лопаток;</li> </ul> | |

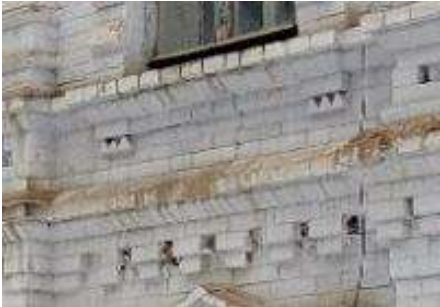
| | | <ul style="list-style-type: none"> <li>- широкий профилированный межэтажный пояс декорирован двухступенчатыми дентикулами;</li> </ul> | |

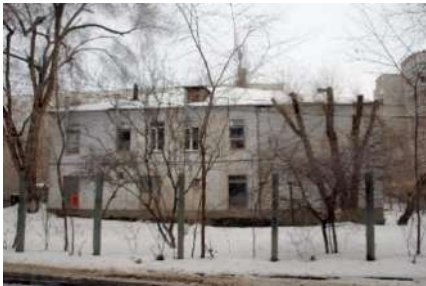
| 6. | Композиция и архитектурно-художественное решение, форма, профили декоративных элементов юго-западного фасада | <p>Юго-западный фасад глухой.</p> <p>Характер, ритм вертикальных и горизонтальных членений, декоративное убранство:</p> | |

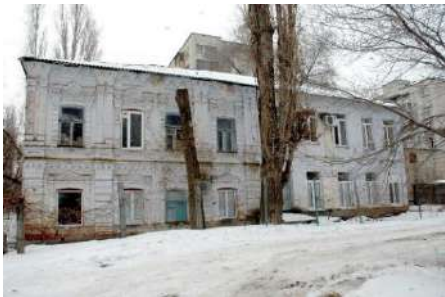
| 7. | Композиция и архитектурно-художественное решение, форма, профили декоративных элементов северо-восточного фасада | Северо-восточный, в четыре световые оси фасад.<br>Характер, ритм вертикальных и горизонтальных членений, декоративное убранство: | |

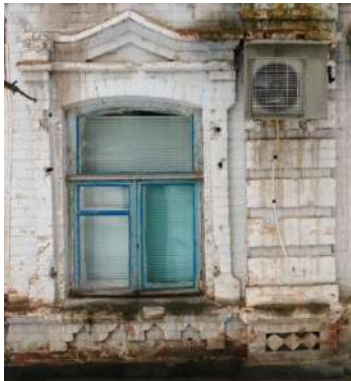
| | | - лучковые кирпичные перемычки дверных и оконных проёмов;<br>- плоские наличники оконных с ушками у проёмов первого этажа, сандрики с фронтоном по оси симметрии оконных проёмов<br>подоконный декор из лекального кирпича;<br>- характер столярного заполнения оконных проёмов; | |

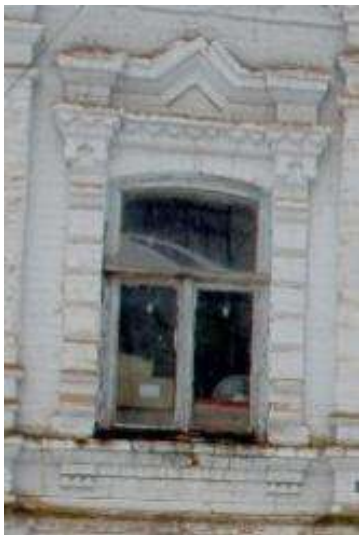
| | | <ul style="list-style-type: none"> <li>- наличники по первой и четвертой световым осям на втором этаже состоят из узких рустованных лопаток, двухъярусного сандрика: нижнего прямого с зубцами и верхнего с фронтоном по оси симметрии оконных проемов, подоконного узкого фартука с каплями по краям;</li> <li>- характер столярного заполнения оконных проёмов;</li> <li>- узкого фартука с каплями по краям;</li> <li>- характер столярного заполнения оконных проёмов;</li> </ul> | |

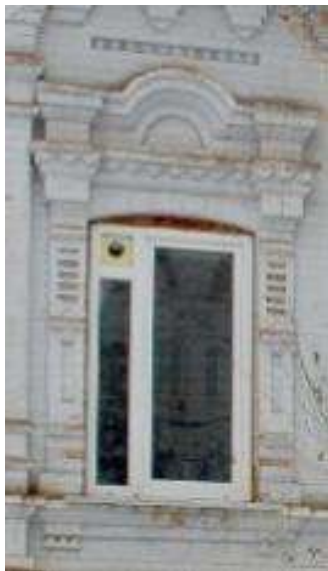
| | | <p>наличники (по 2-3-ой световым осям) на втором этаже узкие двухчастные, разделенные по середине валиком;</p> <p>верхняя часть декорирована мелкими поперечными филенками, нижняя вертикальной филенкой;</p> <p>наличники опираются на профилированные базы, завершаются профилированными кронштейнами и двухъярусным сандриком нижнего прямого с зубцами и верхнего с полукруглым архивольтом по оси симметрии оконных проемов, подоконного узкого фартука с каплями по краям;</p> <ul style="list-style-type: none"> <li>- узкие ниши над архивольтом по ширине проёмов декорированы поребриком;</li> <li>- характер столярного заполнения оконных проёмов;</li> </ul> | |

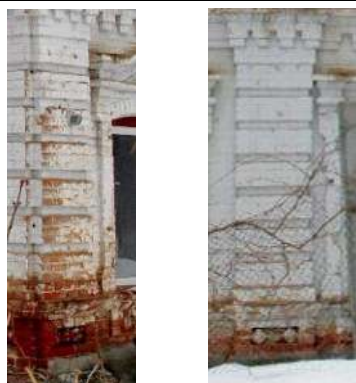
| | | <ul style="list-style-type: none"> <li>- широкие лопатки первого этажа с рустом;</li> <li>- профилированный декор в горизонтальных прямоугольных нишах цокольной части лопаток;</li> </ul> | |

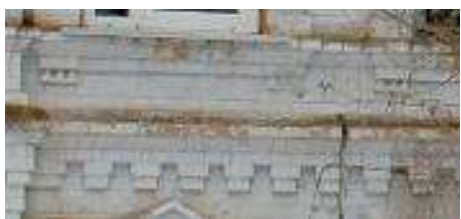
| | | <ul style="list-style-type: none"> <li>- широкий профилированный межэтажный пояс декорированный двухступенчатыми дентикулами;</li> </ul> | |

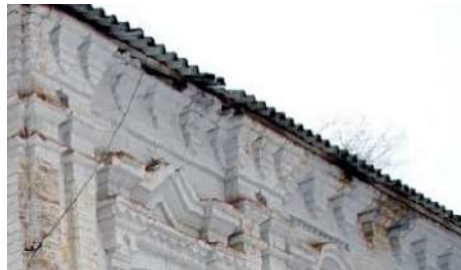
| | | <ul style="list-style-type: none"> <li>- венчающий карниз небольшого выноса с городчатым фризом;</li> </ul> | |

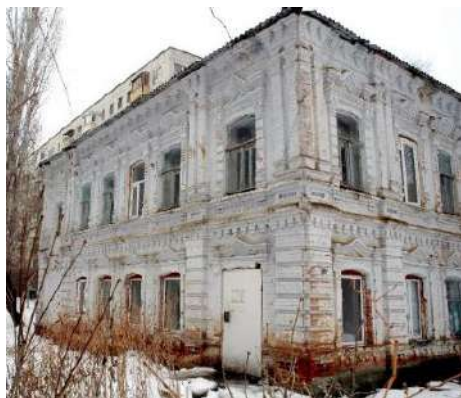
| 8. | Местоположение оконных проемов | Юго-восточный фасад в шесть световых осей. | |
| | | Северо-восточный фасад в четыре световые оси | |

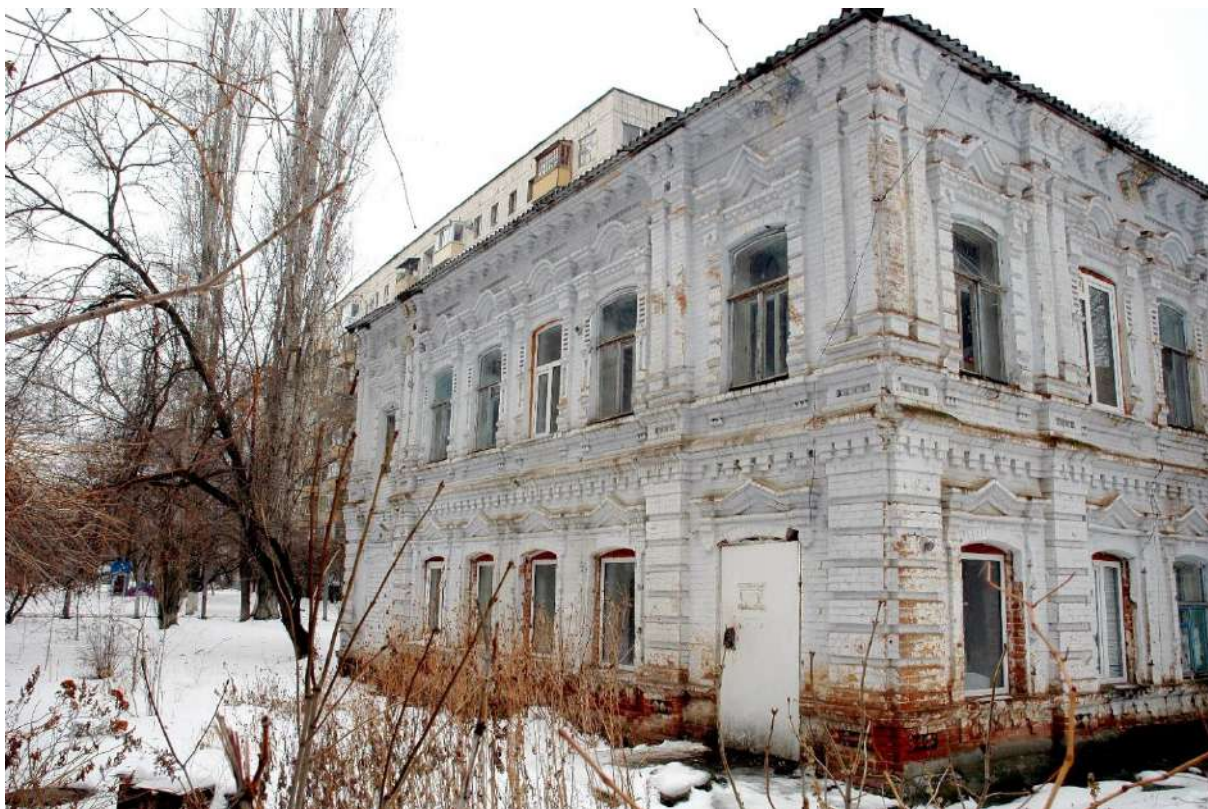
Фото 1. Вид на два декорированных фасада здания-выявленного объекта культурного наследия «Дом жилой» кон. XIX- нач. XX вв.: юго-восточный и северо-восточный

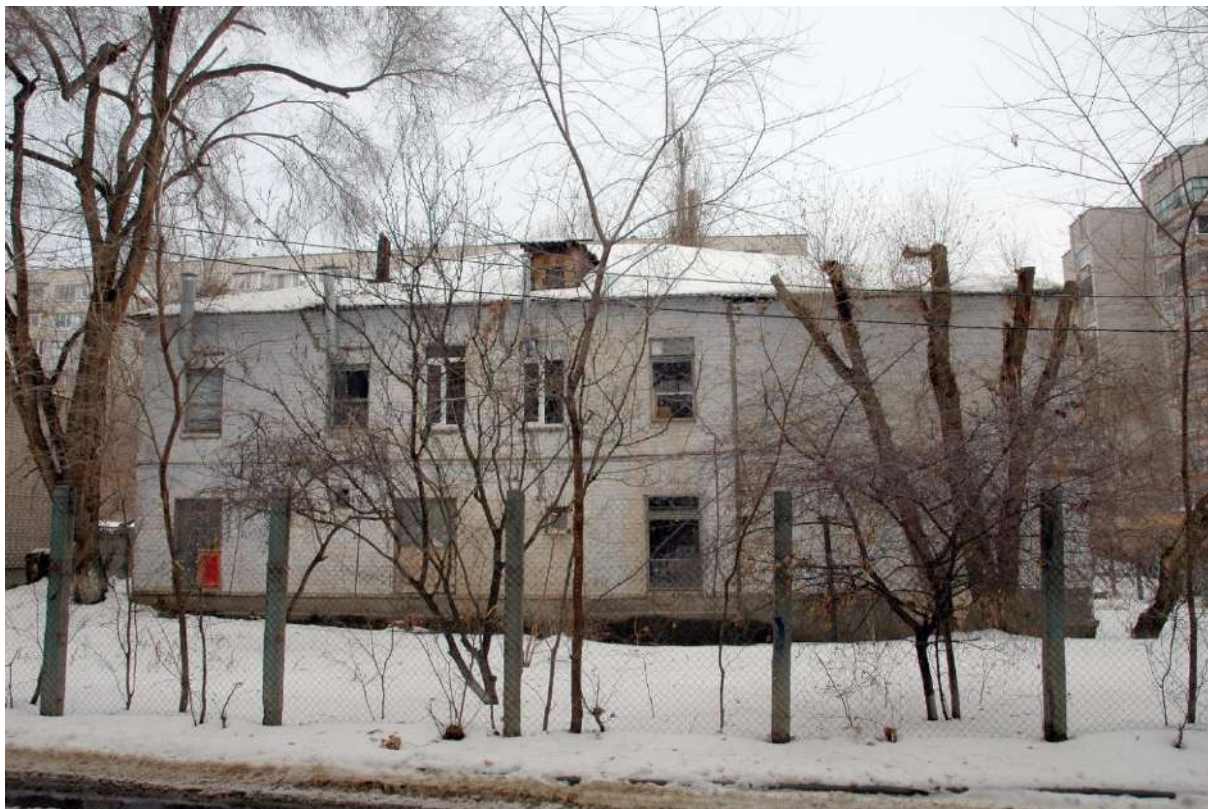
Фото 2. Вид на юго-западный фасад (брандмауэр) и пристройку к северо-западному дворовому фасаду (объектом культурного наследия не является)

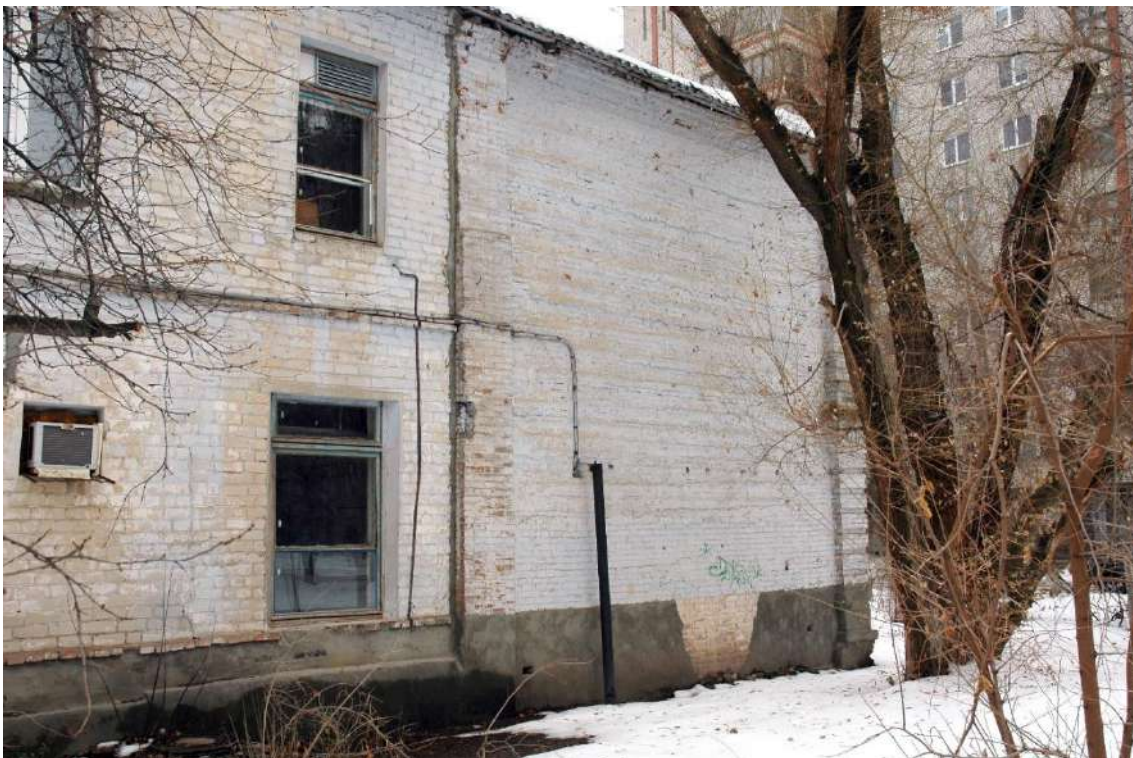
Фото 3. Вид на юго-западный фасад (фрагмент) – место примыкания пристройки (объектом культурного наследия не является) к северо-западному дворовому фасаду

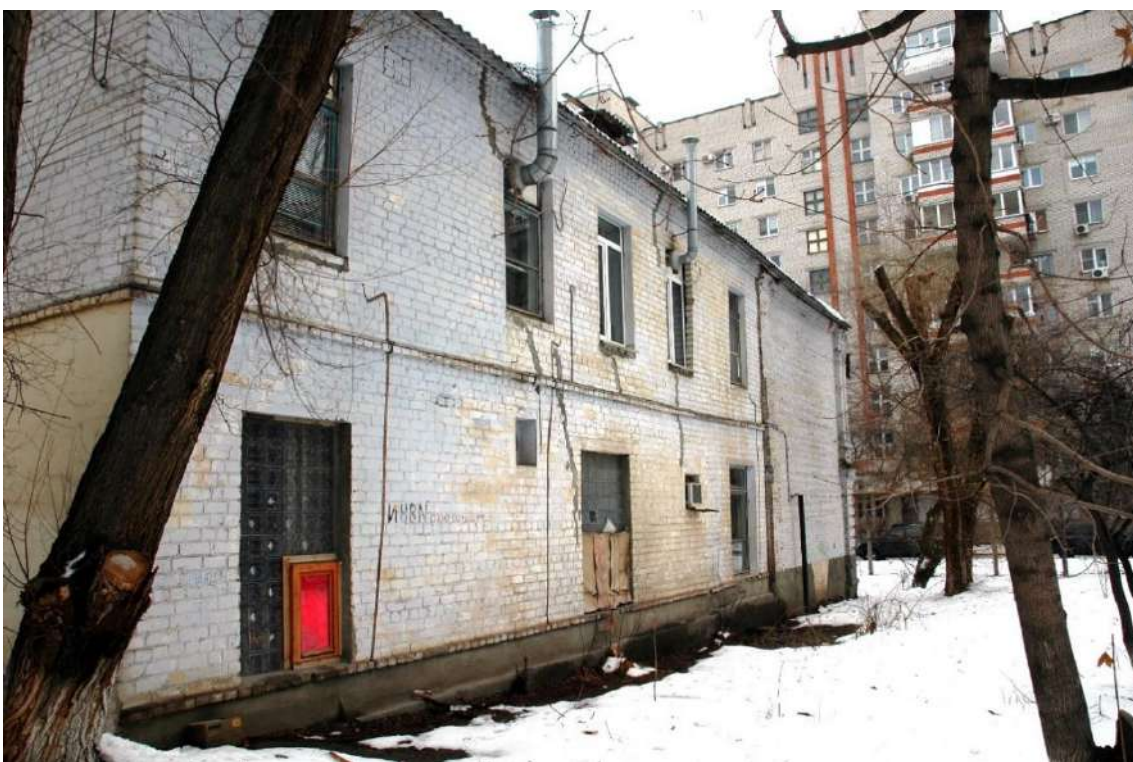
Фото 4. Вид на юго-западный фасад от западного угла здания

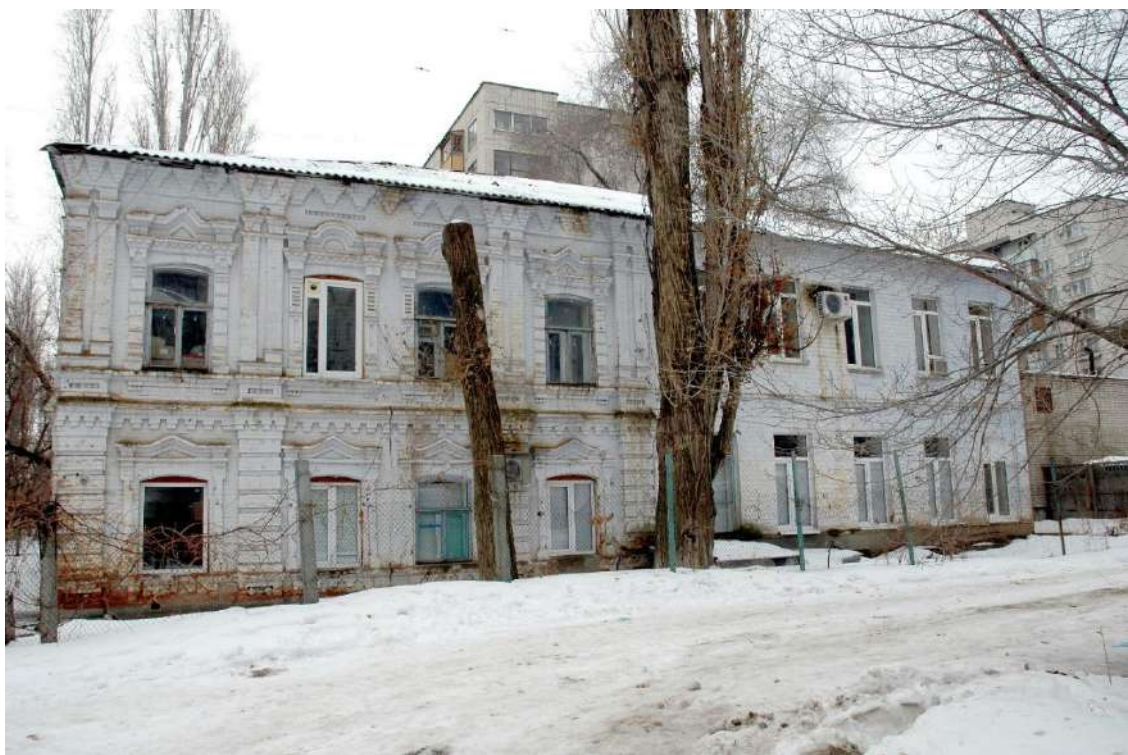
Фото 5. Вид на северо-западный фасад пристройки  
(объектом культурного наследия не является)

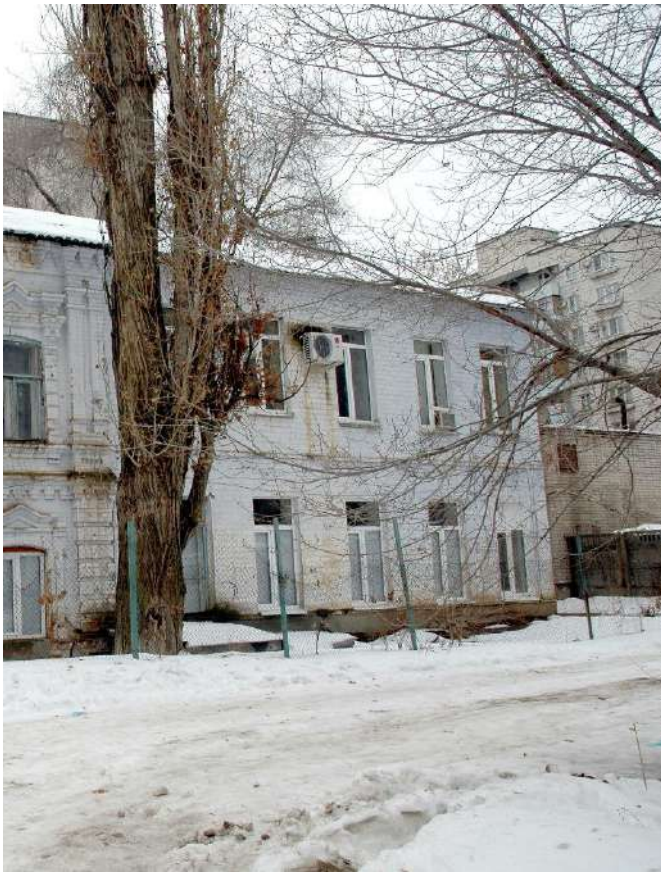
Фото 6. Вид на северо-восточный фасад здания  
и пристройку (объектом культурного наследия не является)  
к северо-западному дворовому фасаду

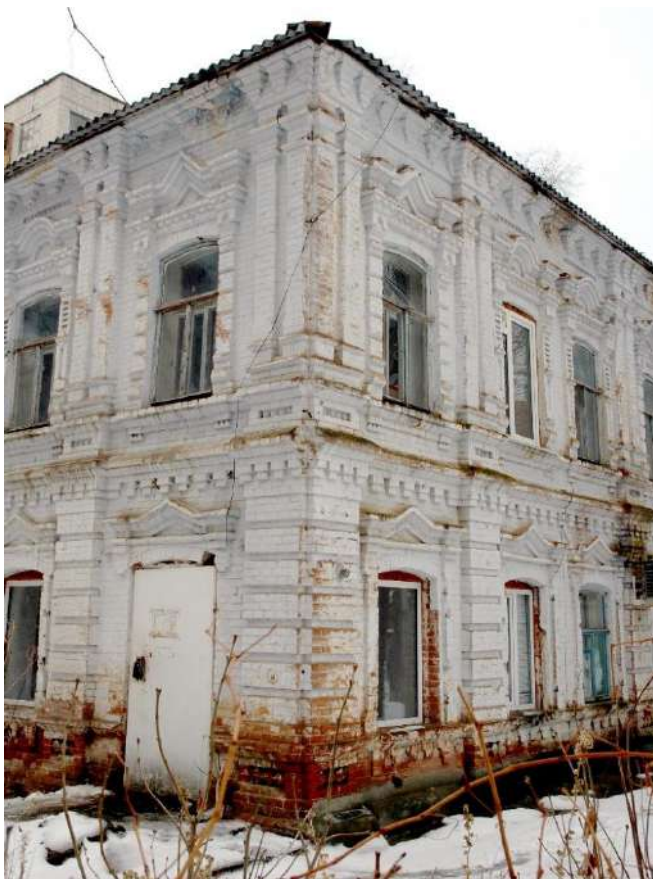
Фото 8. Вид на восточный угол здания

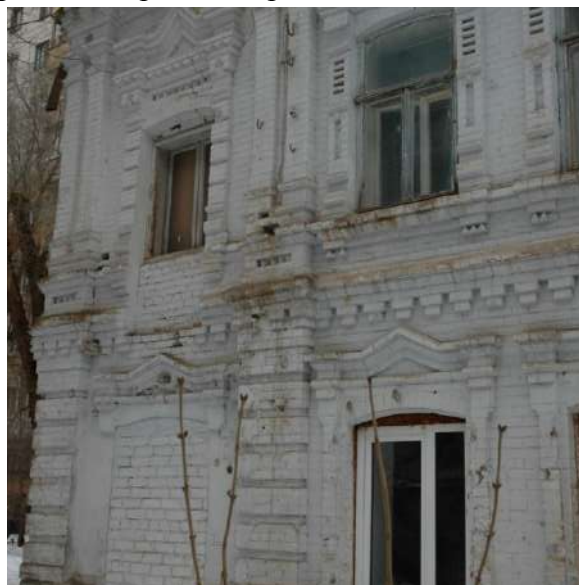
Фото 10. Юго-восточный фасад здания (фрагмент):  
архитектурный декор окон первого и второго этажей

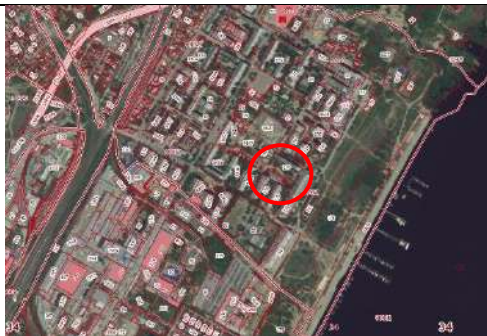
| №<br>пп | Характеристики,<br>параметры,<br>материальные<br>элементы,<br>составляющие<br>предмет охраны | Описание характеристик,<br>параметров,материальных<br>элементов,<br>составляющих предмет<br>охраны | Иллюстрации |
|---|---|---|---|
| 1. | Местоположение и градостроительные характеристики: | Здание находится внутри квартала, ограниченного улицами Аджарская, Ярославская, Тулака, Туркменская. | |

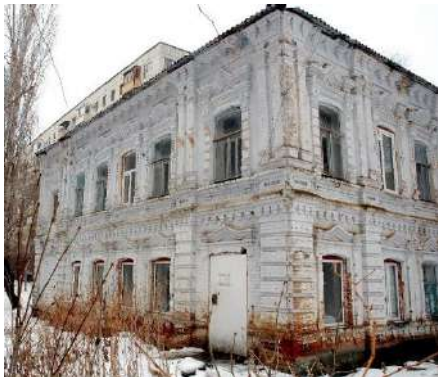
| №<br>пп | Характеристики,<br>параметры,<br>материальные<br>элементы,<br>составляющие<br>предмет охраны | Описание характеристик,<br>параметров,материальных<br>элементов,<br>составляющих предмет<br>охраны | Иллюстрации |
|---|---|---|---|
| 2. | Объемно-пространственная композиция, объемно – планировочное решение: | Здание двухэтажное, прямоугольное в плане. К северо-западному фасаду примыкает двухэтажная пристройка из силикатного кирпича, выполненная в 1970-е гг. Габариты исторического здания в плане 9х13 м. | |

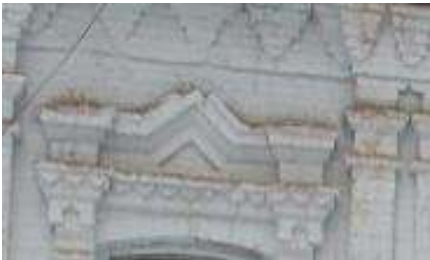
| 3. | Материал стен и характер обработки фасадов: | Фасады здания выполнены из керамического кирпича и побелены. | |

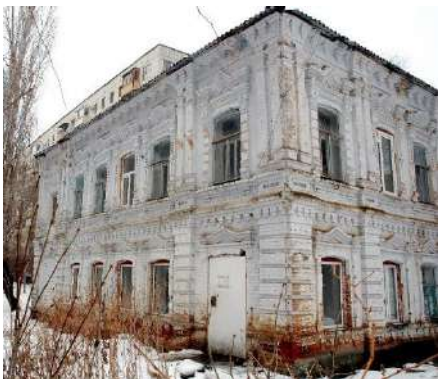
| 5. | Композиция и архитектурно-художественное решение, форма, профили декоративных элементов юго-восточного фасада | Главный юго-восточный фасад в шесть световых осей.<br>Характер, ритм вертикальных и горизонтальных членений, декоративное убранство: | |

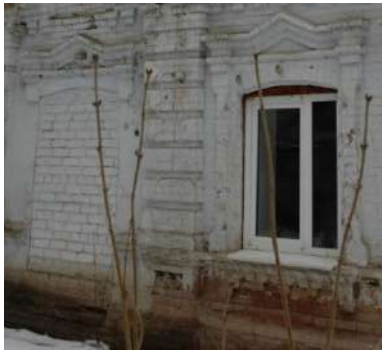
| | | - лучковые кирпичные перемычки дверных и оконных проёмов;<br>- наличники проёмов первого этажа состоят из узких плоских лопаток с ушками, сандрика с фронтоном по оси симметрии оконных проёмов<br>подоконный декор из лекального кирпича;<br>- характер столярного заполнения оконных проёмов; | |

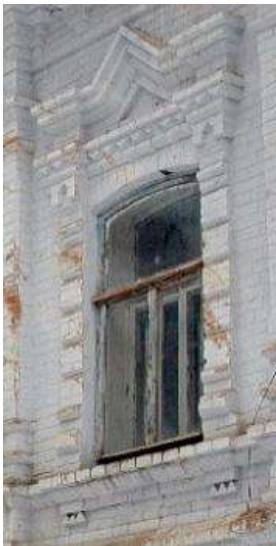
| | | <ul style="list-style-type: none"> <li>- наличники по первой и шестой световым осям на втором этаже состоят из узких рустованных лопаток, двухъярусного сандрика: нижнего прямого с зубцами и верхнего с фронтоном по оси симметрии оконных проемов, подоконного узкого фартука с каплями по краям;</li> <li>- характер столярного заполнения оконных проёмов;</li> </ul> | |

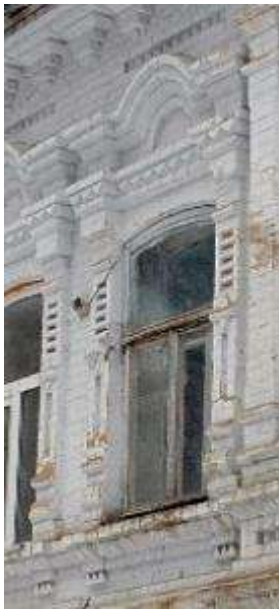
| | | <ul style="list-style-type: none"> <li>- наличники (по 2-5-ой световым осям) на втором этаже узкие двухчастные, разделенные по середине валиком; верхняя часть декорирована мелкими поперечными филёнками, нижняя вертикальной филёнкой; наличники опираются на профилированные базы, завершаются профилированными кронштейнами и двухъярусным сандриком нижнего прямого с зубцами и верхнего с полукруглым архивольтом по оси симметрии оконных проемов, подоконным узким фартука с каплями по краям;</li> <li>- узкие ниши над архивольтом по ширине проёмов с поребриком внутри;</li> <li>- характер столярного заполнения оконных проёмов;</li> </ul> | |

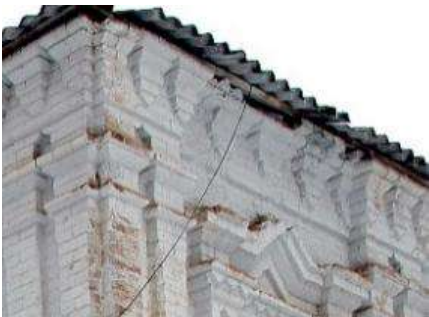
| | | <ul style="list-style-type: none"> <li>- венчающий карниз небольшого выноса с городчатым фризом;</li> </ul> | |

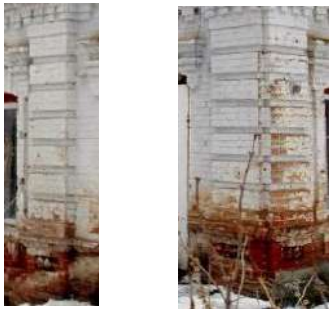
| | | <ul style="list-style-type: none"> <li>- широкие лопатки первого этажа с рустом;</li> <li>- профилированный декор в горизонтальных прямоугольных нишах цокольной части лопаток;</li> </ul> | |

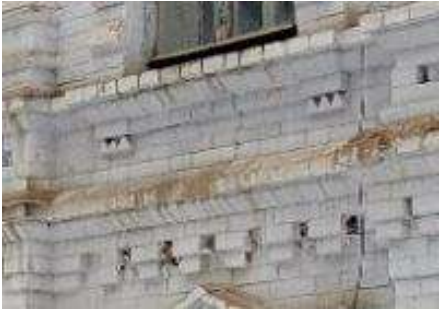
| | | <ul style="list-style-type: none"> <li>- широкий профилированный межэтажный пояс декорирован двухступенчатыми дентикулами;</li> </ul> | |

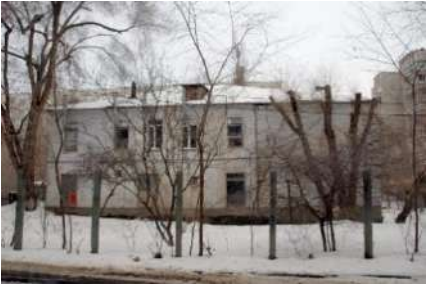
| 6. | Композиция и архитектурно-художественное решение, форма, профили декоративных элементов юго-западного фасада | <p>Юго-западный фасад глухой.</p> <p>Характер, ритм вертикальных и горизонтальных членений, декоративное убранство:</p> | |

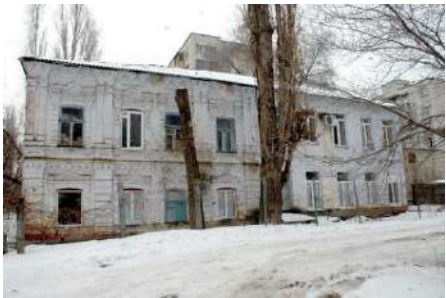
| 7. | Композиция и архитектурно-художественное решение, форма, профили декоративных элементов северо-восточного фасада | Северо-восточный, в четыре световые оси фасад.<br>Характер, ритм вертикальных и горизонтальных членений, декоративное убранство: | |

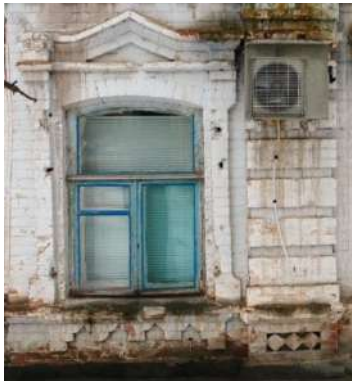
| | | <ul style="list-style-type: none"> <li>- лучковые кирпичные перемычки дверных и оконных проёмов;</li> <li>- плоские наличники оконных с ушками у проёмов первого этажа, сандрики с фронтоном по оси симметрии оконных проемов</li> <li>подоконный декор из лекального кирпича;</li> <li>- характер столярного заполнения оконных проёмов;</li> </ul> | |

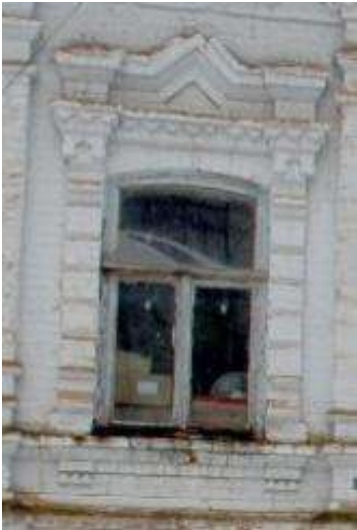
| | | <ul style="list-style-type: none"> <li>- наличники по первой и четвертой световым осям на втором этаже состоят из узких рустованных лопаток, двухъярусного сандрика нижнего прямого с зубцами и верхнего с фронтоном по оси симметрии оконных проемов;</li> <li>- узкого фартука с каплями по краям;</li> <li>- характер столярного заполнения оконных проёмов;</li> </ul> | |

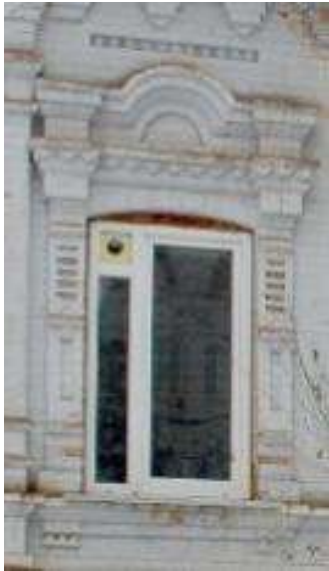
| | | <p>наличники (по 2-3-ой световым осям) на втором этаже узкие двух частные, разделенные по середине высоты валиком; верхняя часть декорирована мелкими поперечными филенками, нижняя вертикальной филенкой; наличники опираются на профилированные базы, завершаются профилированными кронштейнами и двухъярусным сандриком: нижнего прямого с зубцами и верхнего с полукруглым архивольтом по оси симметрии оконных проемов, узкого фартука с каплями по краям;</p> <ul style="list-style-type: none"> <li>- узкие ниши над архивольтом по ширине проёмов декорированы поребриком;</li> <li>- характер столярного заполнения оконных проёмов;</li> </ul> | |

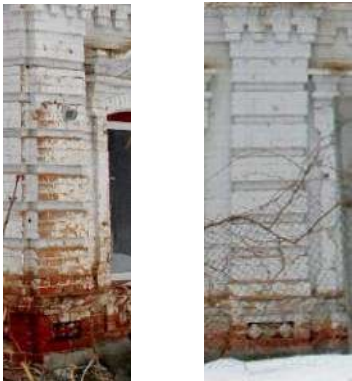
| | | <ul style="list-style-type: none"> <li>- широкие лопатки первого этажа с рустом;</li> <li>- профилированный декор в горизонтальных прямоугольных нишах цокольной части лопаток;</li> </ul> | |

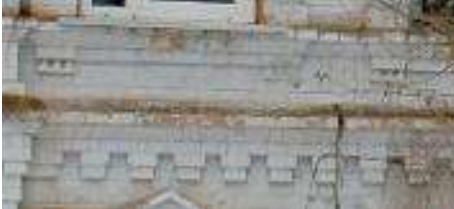
| | | <ul style="list-style-type: none"> <li>- широкий профилированный межэтажный пояс декорированный двухступенчатыми дентикулами;</li> </ul> | |

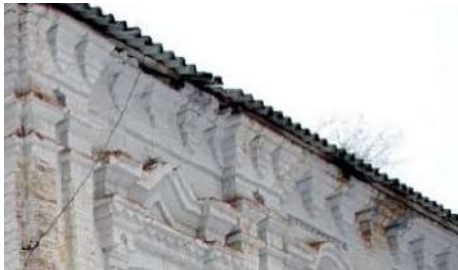
| | | <ul style="list-style-type: none"> <li>- венчающий карниз небольшого выноса с городчатым фризом;</li> </ul> | |

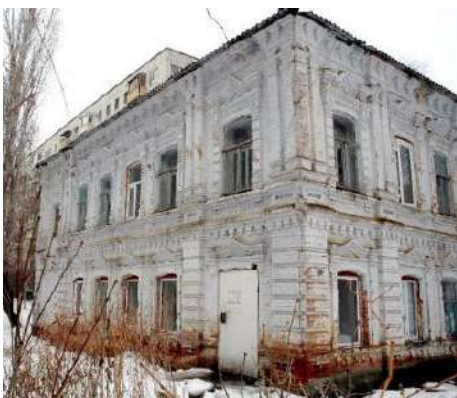
| 8. | Местоположение оконных проемов | Юго-восточный фасад в шесть световых осей. | |

| | | Северо-восточный фасад в<br>четыре световые оси | |
