**АКТ**  
**государственной историко-культурной экспертизы**  
**документов, обосновывающих включение выявленного объекта культурного**  
**наследия "Дом жилой", кон. XIX – нач. XX вв., расположенного по адресу: г. Волгоград,**  
**Советский район, ул. Аджарская, 9, в Единый государственный реестр объектов**  
**культурного наследия (памятников истории и культуры)**  
**народов Российской Федерации**

Объект исследования - "Дом жилой", кон. XIX – нач. XX вв., расположенный по адресу: г. Волгоград, Советский район, ул. Аджарская, 9.

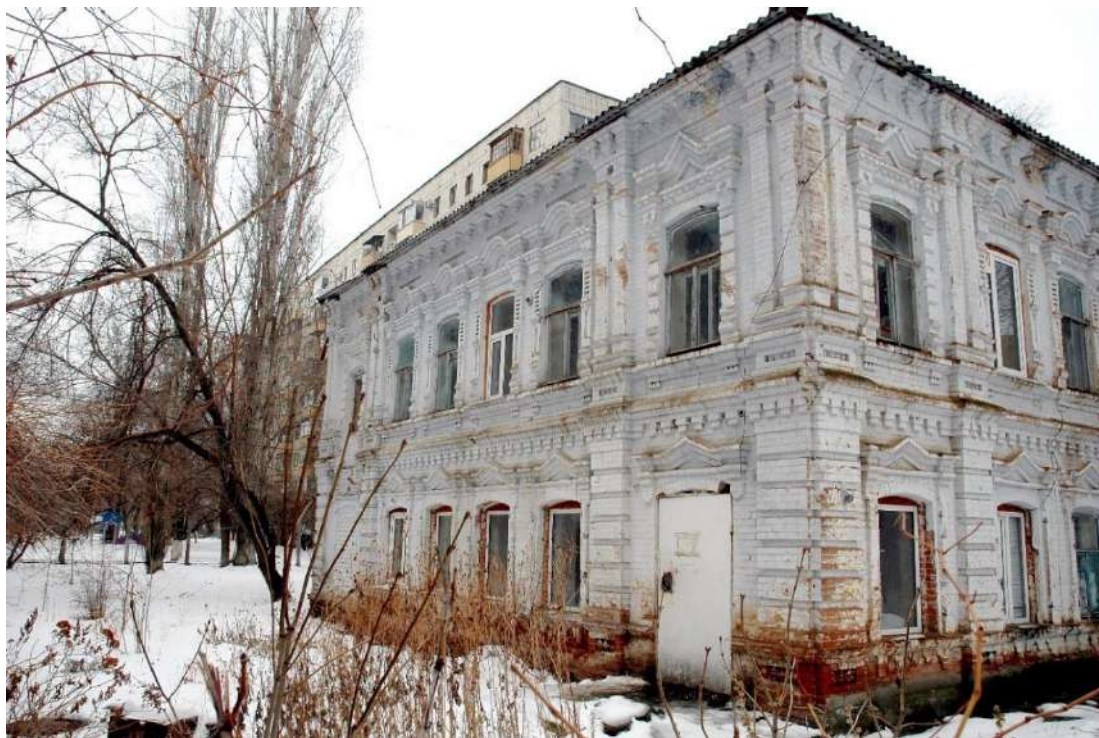
Фото 1. Вид на два декорированных фасада здания-выявленного объекта культурного наследия «Дом жилой» кон. XIX- нач. XX вв.: юго-восточный и северо-восточный.

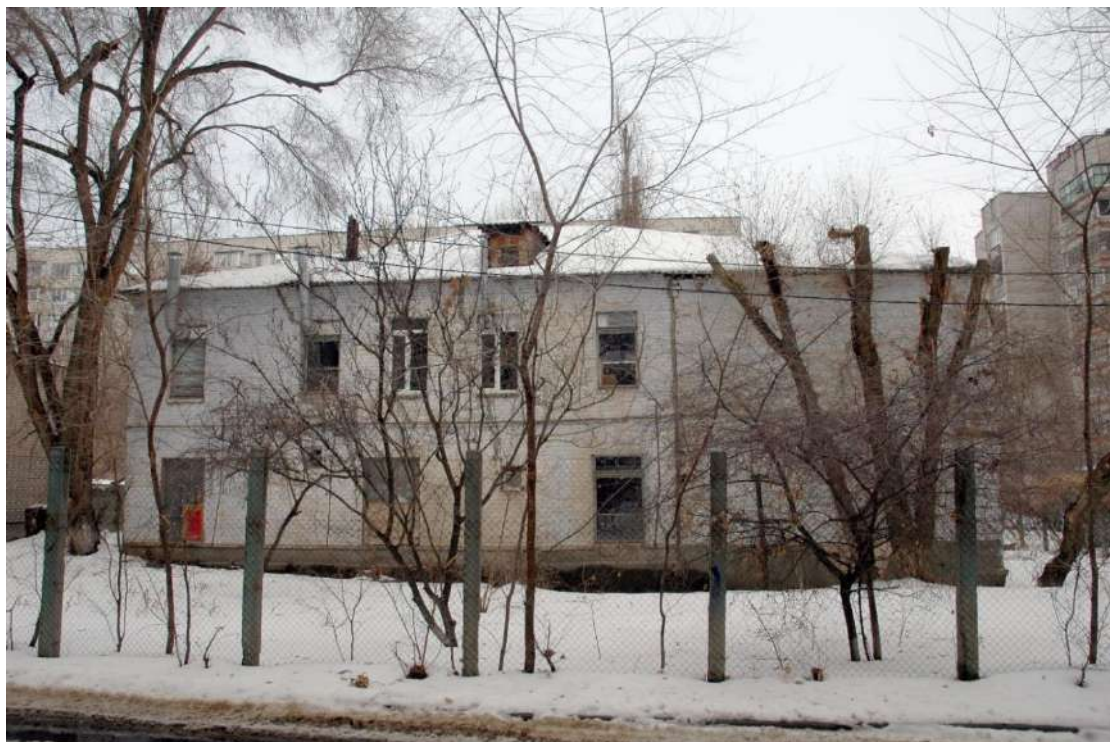
Фото 2. Вид на юго-западный фасад (брандмауэр) и пристройку к северо-западному дворовому фасаду (объектом культурного наследия не является)

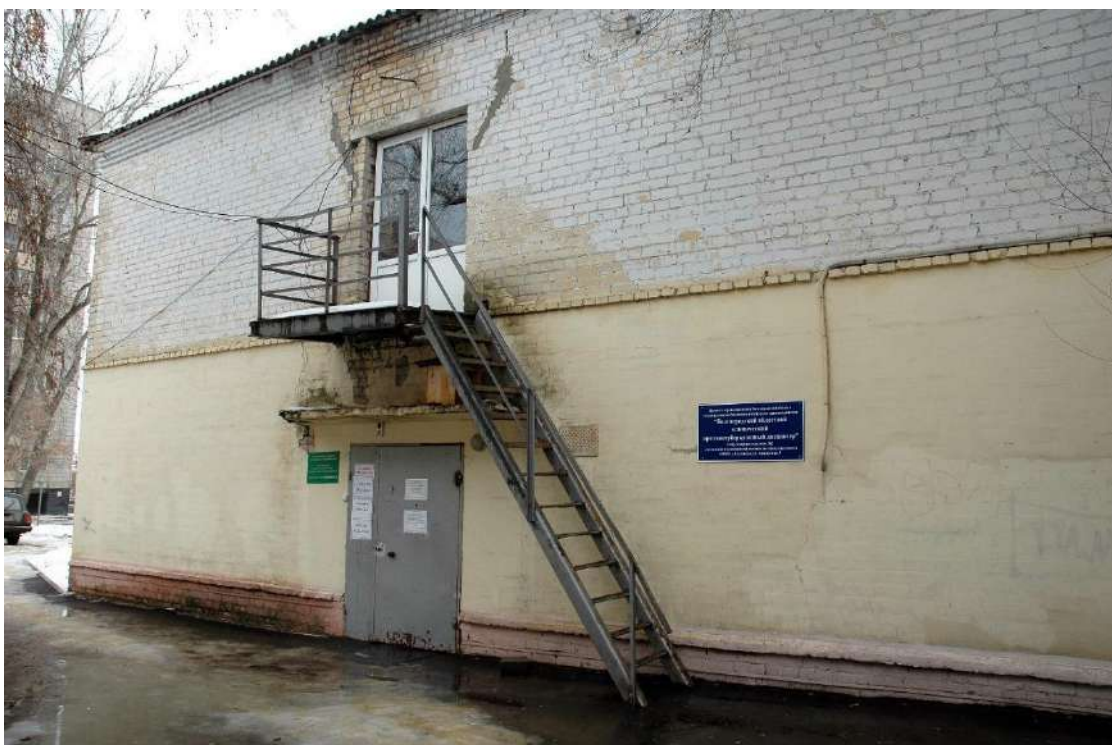
Фото 3. Вид на северо-западный фасад пристройки  
(объектом культурного наследия не является)

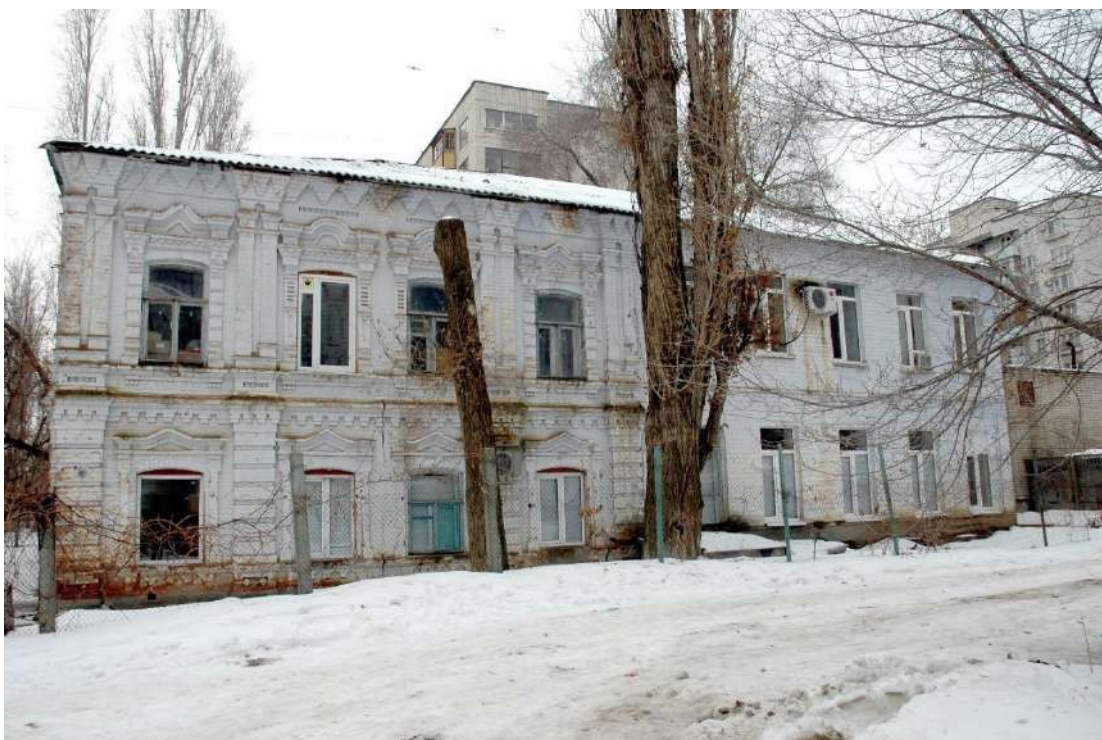
Фото 4. Вид на северо-восточный фасад здания  
и пристройку (объектом культурного наследия не является)  
к северо-западному дворовому фасаду

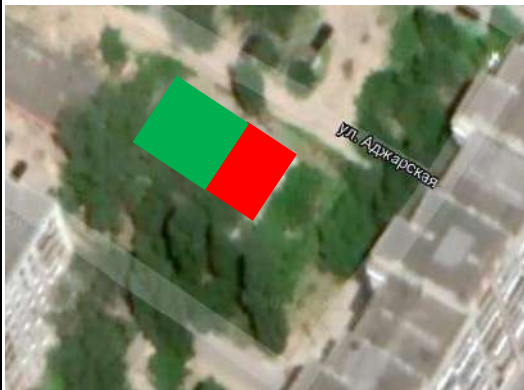
| № п/п | Элементы предмета охраны | Описание элемента предмета охраны | Иллюстрации |
|---|---|---|---|
| 2. | Объемно-пространственная композиция здания | исторический объем прямоугольного в плане 2-х этажного здания | <p> - исторический объем здания;<br/> - пристройка </p> |

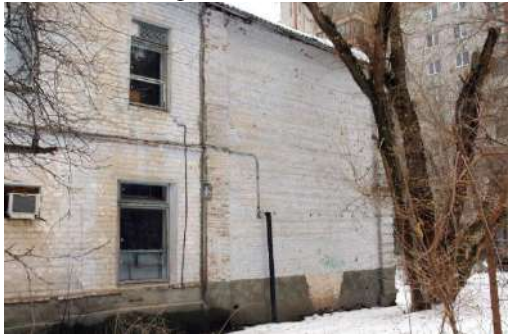
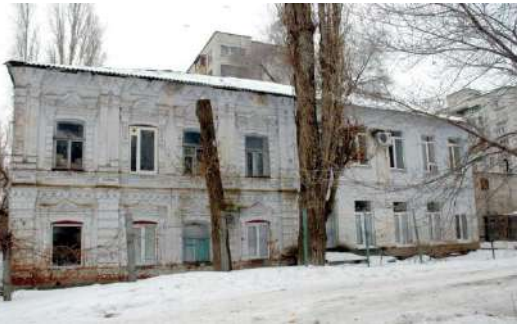
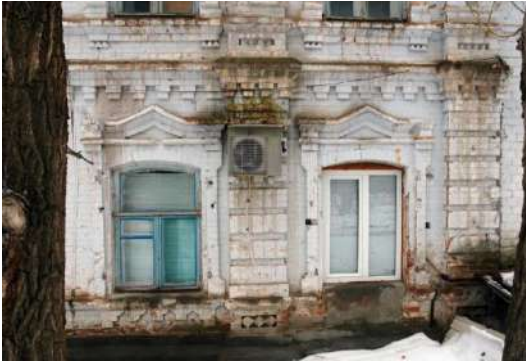
| 3. | Композиционное решение и архитектурно-художественное оформление юго-восточного, юго-западного и северо-восточного фасадов | <p>характер, ритм и размер вертикального и горизонтального членения юго-восточного, юго-западного и северо-восточного фасадов, их декоративное убранство, включающее следующие элементы:</p> <ul style="list-style-type: none"> <li>- оконные проемы с лучковыми перемычками;</li> <li>- дверные проемы с лучковыми перемычками (на юго-восточном фасаде);</li> <li>- наличники оконных и дверных проемов 1-го этажа здания (узкие лопатки с ушками, сандрик с фронтоном);</li> <li>- декорированные полочки под оконными проемами 1-го этажа здания;</li> <li>- наличники оконных проемов 2-го этажа здания (узкие рустованные лопатки, двухъярусный сандрик – нижний прямой, верхний с фронтоном);</li> <li>- подоконные полочки с каплями по краям;</li> <li>- наличники оконных проемов 2-го этажа здания (узкие перфорированные пилястры с филенками, кронштейны, двухъярусный сандрик: нижний прямой с зубцами, верхний с арочным архивольтом);</li> <li>- подоконные полочки с каплями по краям;</li> <li>- поребрик над оконными проемами;</li> <li>- рустованные лопатки 1-го этажа здания;</li> <li>- прямоугольные</li> </ul> | <p>юго-восточный и северо-восточный фасады здания</p> <p>юго-западный фасад здания</p> <p>северо-восточный фасад здания<br/>фрагмент северо-восточного фасада здания</p> |

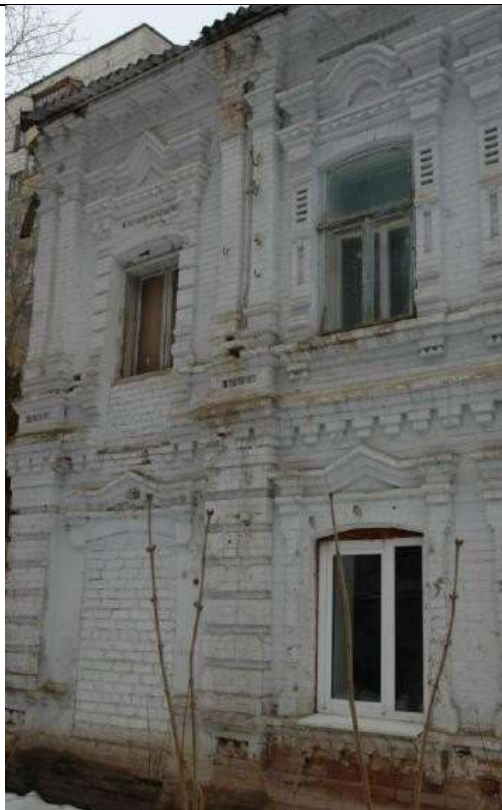
| | | <p>декорированные филенки в нижней части лопаток;</p> <p>- парные пилястры 2-го этажа здания;</p> <p>прямоугольные декорированные филенки в нижней части пилястр;</p> <p>- плоская лопатка на высоту здания (на юго-западном фасаде);</p> <p>- межэтажный пояс с двухступенчатыми дентикулами;</p> <p>- венчающий карниз с городчатым фризом;</p> <p>- венчающий карниз простого профиля (на юго-западном фасаде)</p> | |

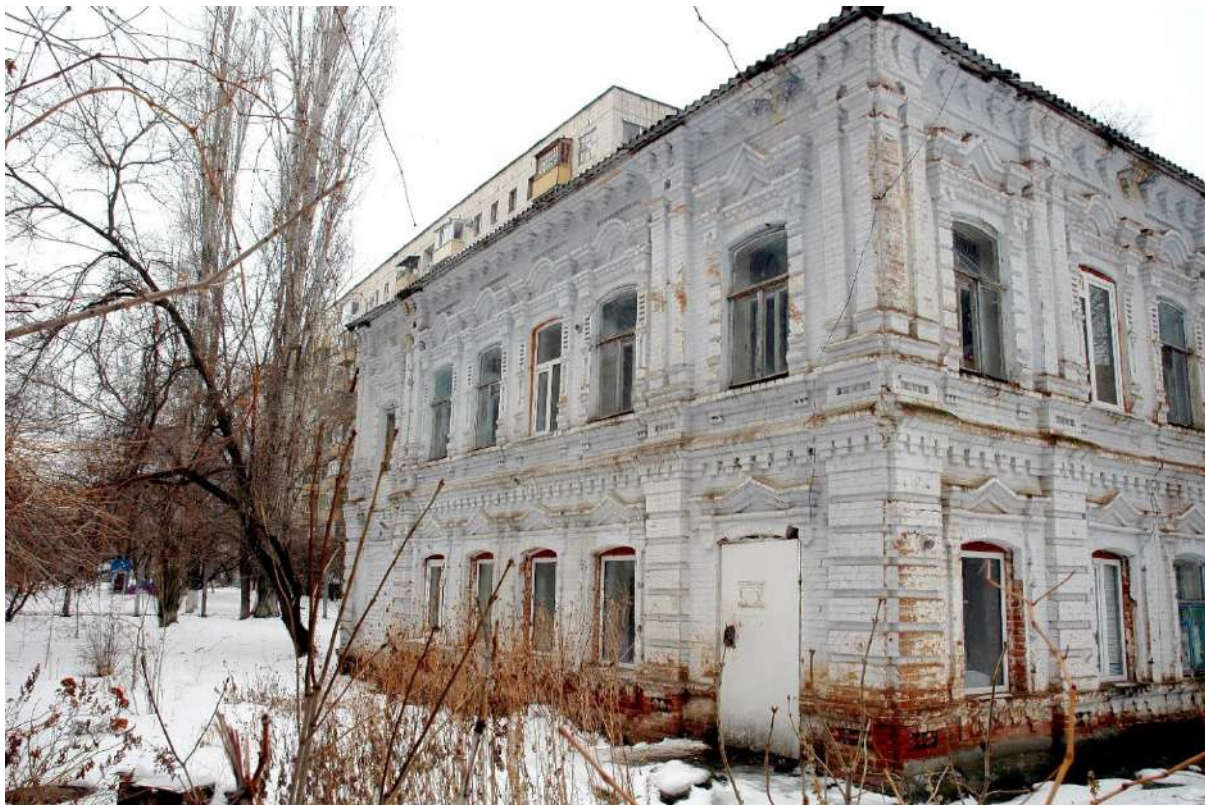
Фото 1. Вид на два декорированных фасада здания - выявленного объекта культурного наследия «Дом жилой» кон. XIX -нач. XX вв.: юго-восточный и северо-восточный

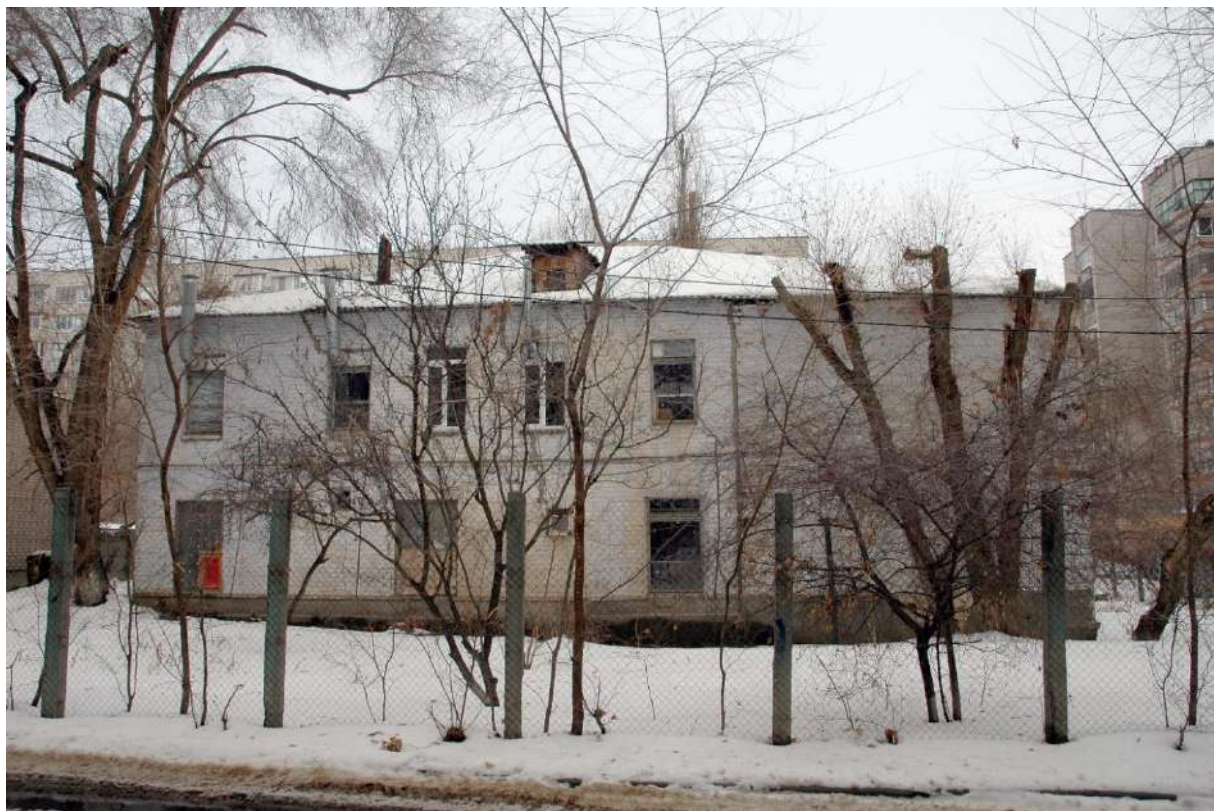
Фото 2. Вид на юго-западный фасад (брандмауэр) и пристройку к северо-западному дворовому фасаду (объектом культурного наследия не является)

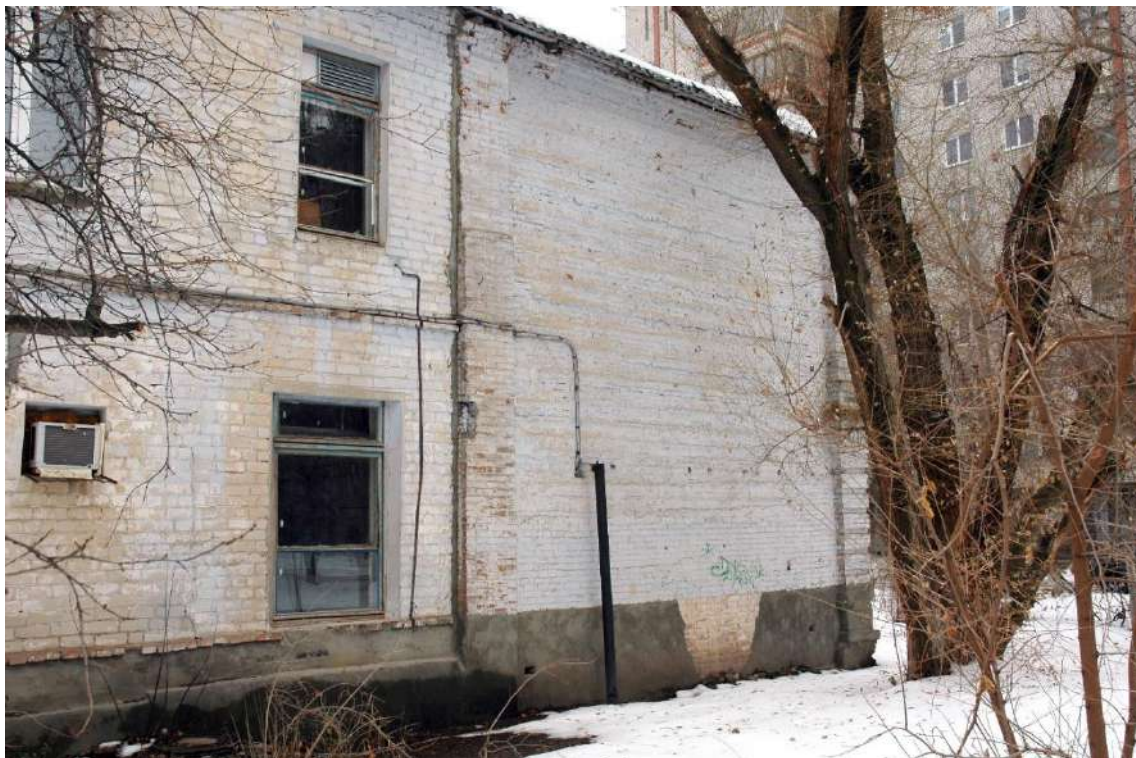
Фото 3. Вид на юго-западный фасад (фрагмент) – место примыкания пристройки (объектом культурного наследия не является) к северо-западному дворовому фасаду

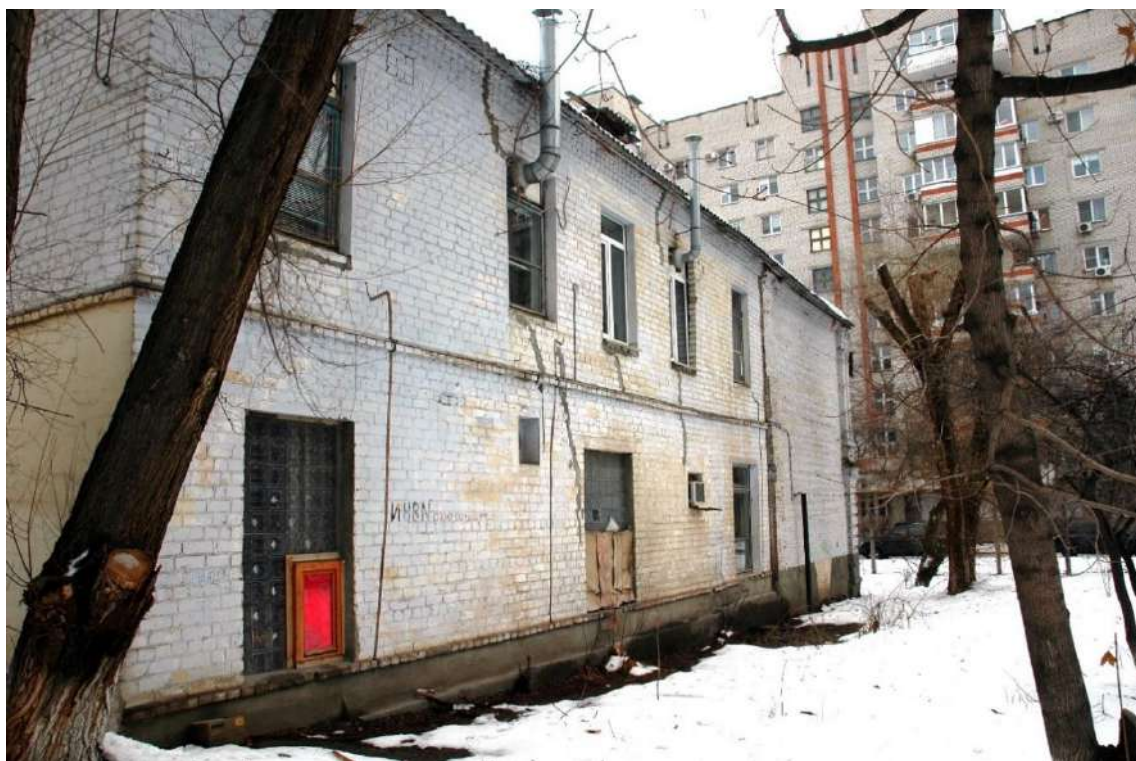
Фото 4. Вид на юго-западный фасад от западного угла здания

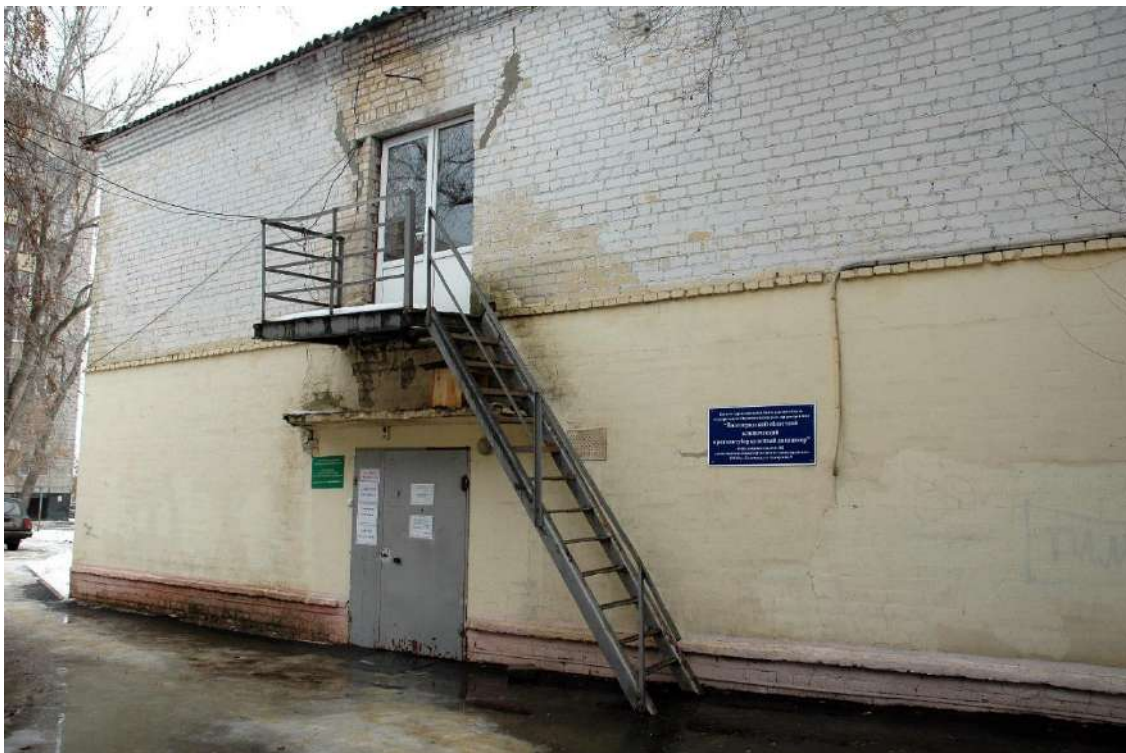
Фото 5. Вид на северо-западный фасад пристройки  
(объектом культурного наследия не является)

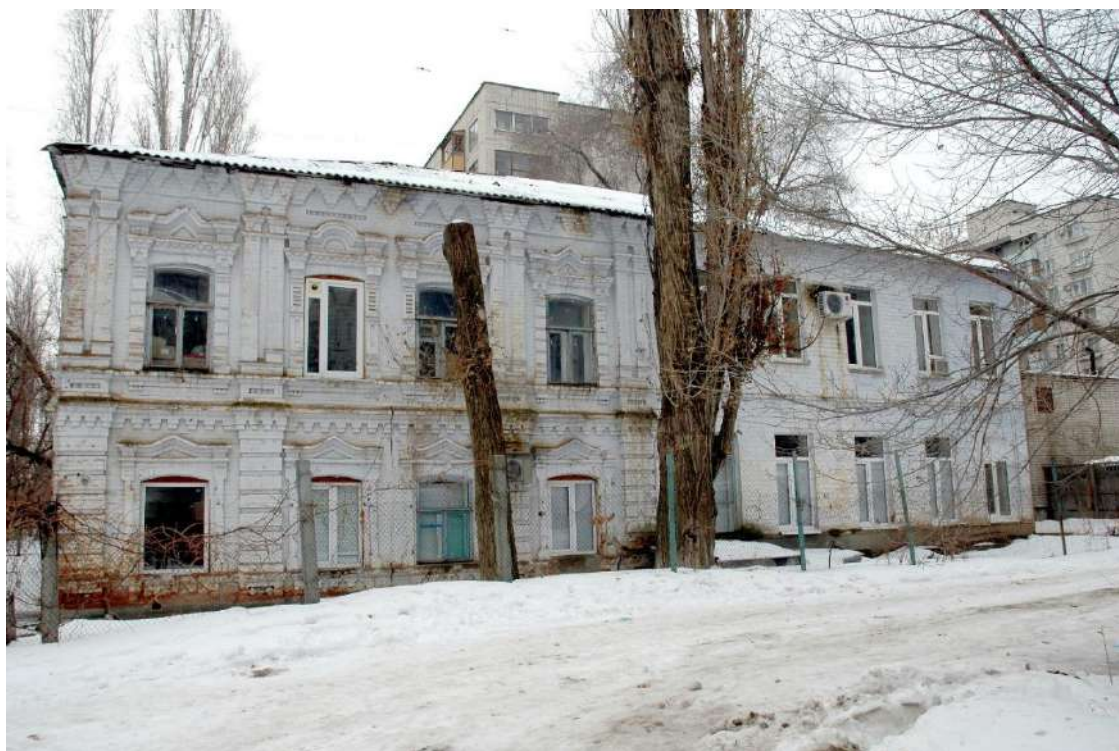
Фото 6. Вид на северо-восточный фасад здания  
и пристройку (объектом культурного наследия не является)  
к северо-западному дворовому фасаду

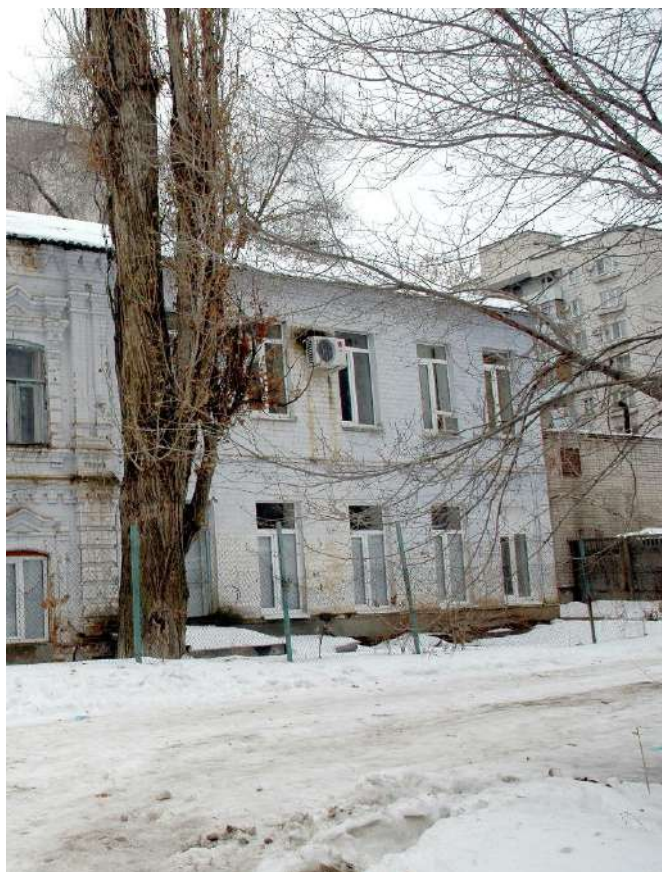
Фото 7. Пристройка (объектом культурного наследия не является)  
к северо-западному дворовому фасаду

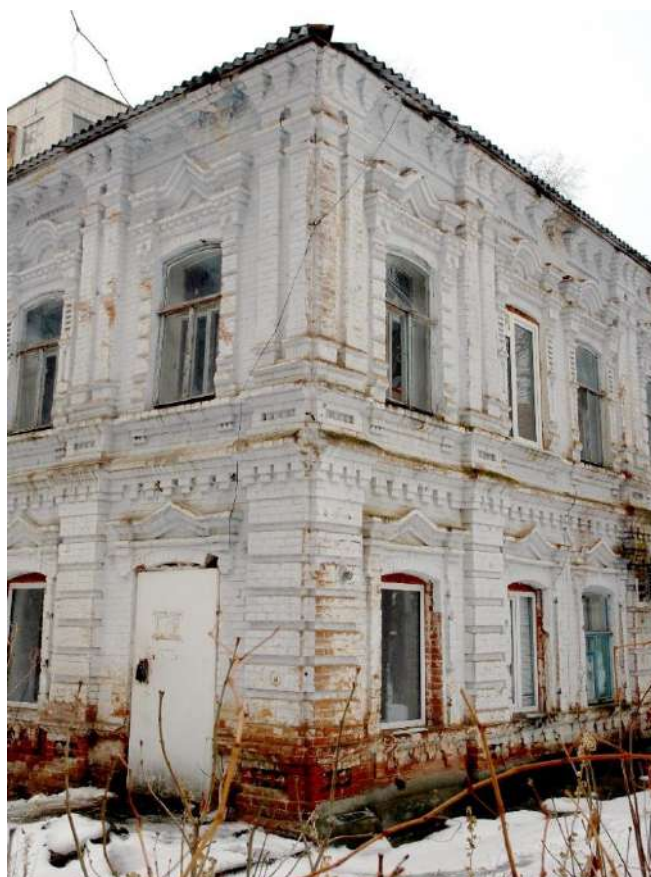
Фото 8. Вид на восточный угол здания

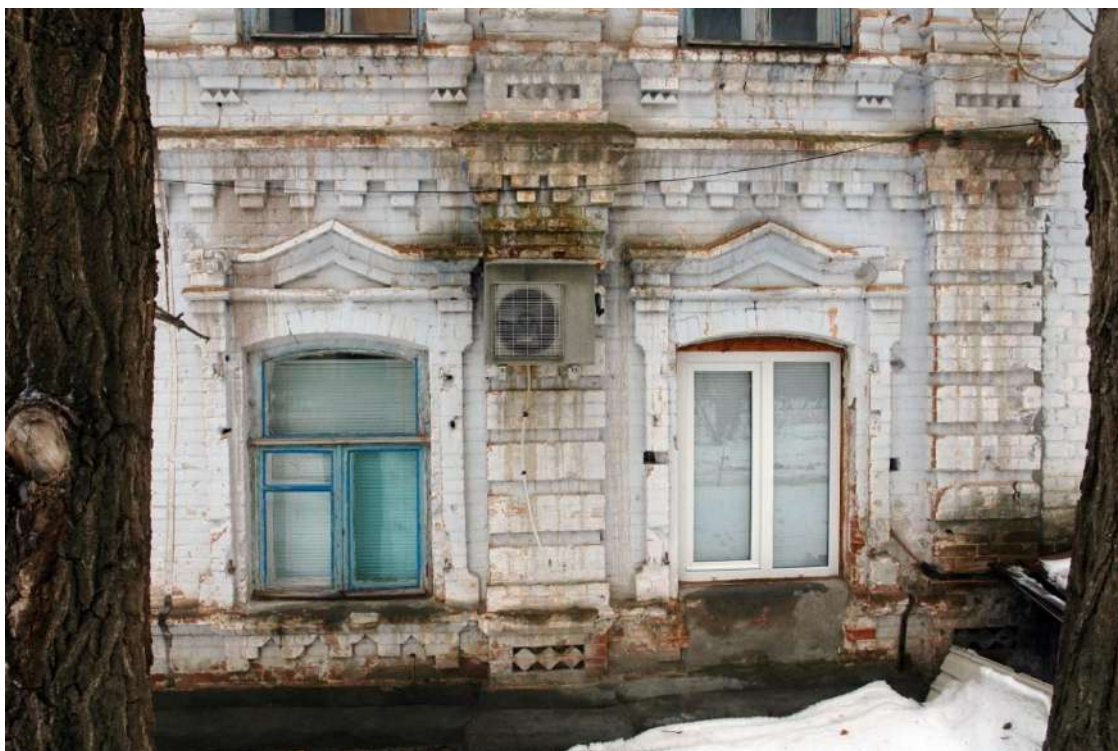
Фото 9. Северо-восточный фасад здания (фрагмент):  
архитектурный декор окон первого этажа

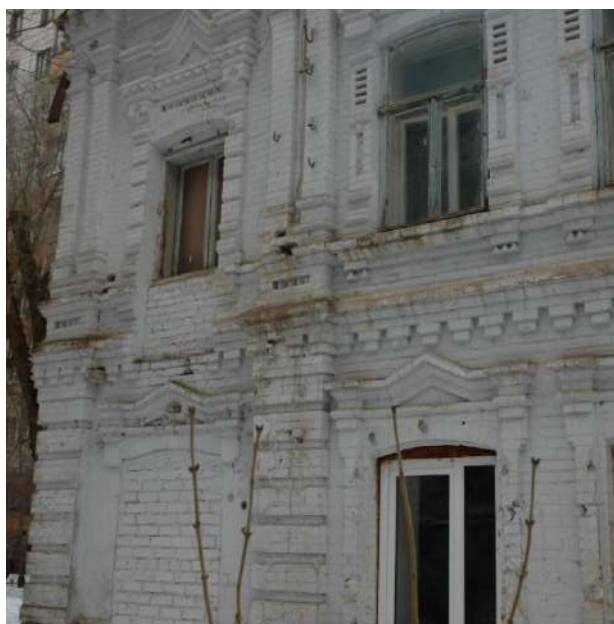
Фото 10. Юго-восточный фасад здания (фрагмент):  
архитектурный декор окон первого и второго этажей

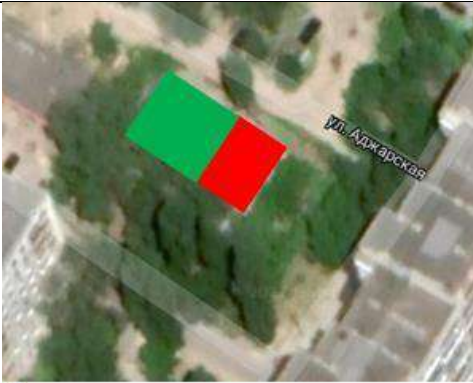
| №<br>пп | Характеристики,<br>параметры,<br>материальные<br>элементы,<br>составляющие<br>предмет охраны | Описание характеристик,<br>параметров, материальных<br>элементов,<br>составляющих предмет<br>охраны | Иллюстрации |
|---|---|---|---|
| 2. | Объемно-пространственная композиция здания | Здание расположено по<br>ул. Аджарская в<br>Советском районе<br>г. Волгограда в границах<br>квартала, ограниченного<br>улицами Аджарская,<br>Ярославская, Тулака,<br>Туркменская | <p> - исторический объем здания;<br/> - пристройка </p> |

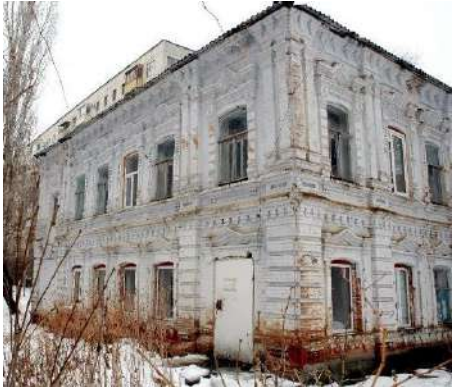
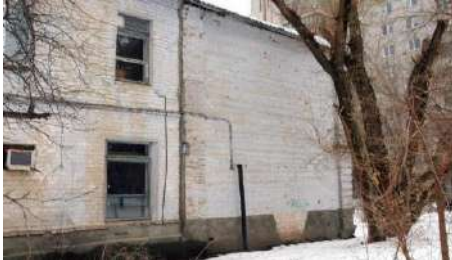
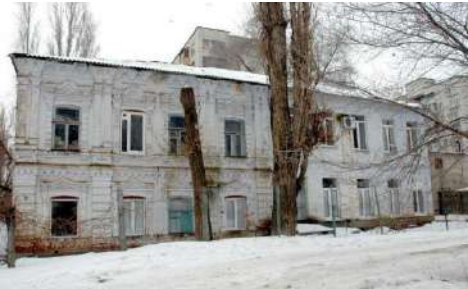
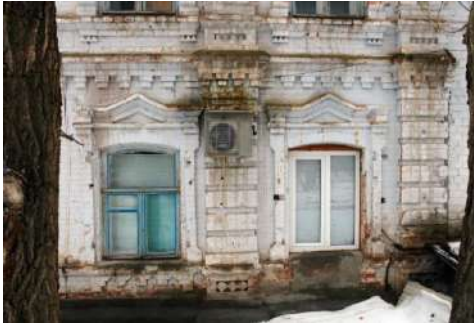
| 3. | <p>Композиционное решение и архитектурно-художественное оформление юго-восточного, юго-западного и северо-восточного фасадов</p> | <p>характер, ритм и размер вертикального и горизонтального членения юго-восточного, юго-западного и северо-восточного фасадов, их декоративное убранство, включающее следующие элементы:</p> <ul style="list-style-type: none"> <li>- оконные проемы с лучковыми перемычками;</li> <li>- дверные проемы с лучковыми перемычками (на юго-восточном фасаде);</li> <li>- наличники оконных и дверных проемов 1-го этажа здания (узкие лопатки с ушками, сандрик с фронтоном);</li> <li>- декорированные полочки под оконными проемами 1-го этажа здания;</li> <li>- наличники оконных проемов 2-го этажа здания (узкие рустованные лопатки, двухъярусный сандрик: нижний прямой, верхний с фронтоном); подоконные полочки скаплями по краям;</li> <li>- наличники оконных проемов 2-го этажа здания (узкие перфорированные пилястры с филенками, кронштейны, двухъярусный сандрик: нижний прямой с зубцами, верхний с арочным архивольтом); подоконные полочки скаплями по краям; поребрик над оконными проемами;</li> <li>- рустованные лопатки</li> </ul> | <p>Юго-восточный и северо-восточный фасады здания</p> <p>Юго-западный фасад здания</p> <p>Северо-восточный фасад здания</p> <p>Фрагмент северо-восточного фасада здания</p> |

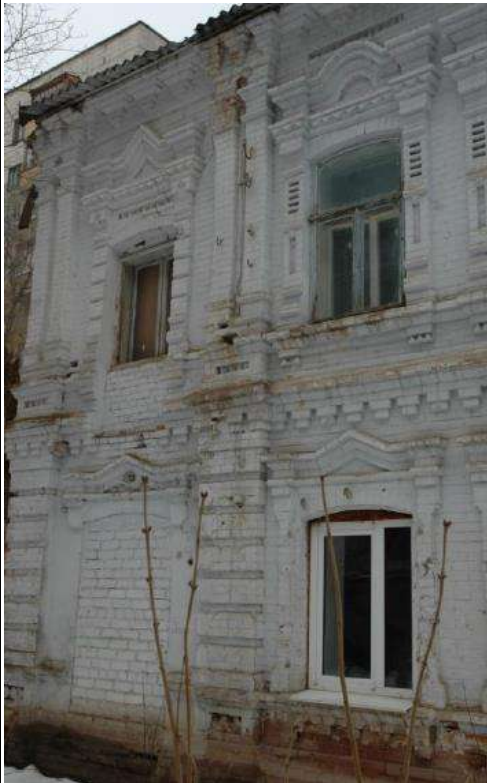
| | | <p>1-го этажа здания;<br/> прямоугольные<br/> декорированные<br/> филенкив нижнейчасти<br/> лопатонок;<br/> - парные пилястры 2-го<br/> этажа здания;<br/> прямоугольные<br/> декорированные<br/> филенкив нижнейчасти<br/> пилястр;<br/> - плоская лопатка на<br/> высоту здания (на юго-<br/> западном фасаде);<br/> - межэтажный пояс с<br/> двухступенчатыми<br/> дентикулами;<br/> - венчающий карниз с<br/> городчатым фризом;<br/> - венчающий карниз<br/> простого профиля (на<br/> юго-западном фасаде)</p> | <p>Фрагмент юго-восточного фасада<br/> здания</p> |
