**АКТ**  
**Государственной историко-культурной экспертизы**  
**НАУЧНО-ПРОЕКТНОЙ (ПРОЕКТНО-СМЕТНОЙ) ДОКУМЕНТАЦИИ**  
**на проведение работ по сохранению объекта культурного**  
**наследия регионального значения**  
**«Комплекс застройки ул. Советской», расположенного по адресу:**  
**Волгоградская область, г. Волгоград, Центральный район,**  
**ул. Советская, 1-47, в части здания, расположенного по адресу:**  
**Волгоградская область, г. Волгоград, Центральный район,**  
**ул. Советская, 24**

**государственной историко-культурной экспертизы научно-проектной (проектно-сметной) документации на проведение работ по сохранению объекта культурного наследия регионального значения: «Комплекс застройки ул. Советской», расположенного по адресу: Волгоградская область, г. Волгоград, Центральны район, ул. Советская, 1-47, в части здания, расположенного по адресу: Волгоградская область, г. Волгоград, Центральны район, ул. Советская, 24**  
**Шифр 05.23 - РПСД2023/СШ19**

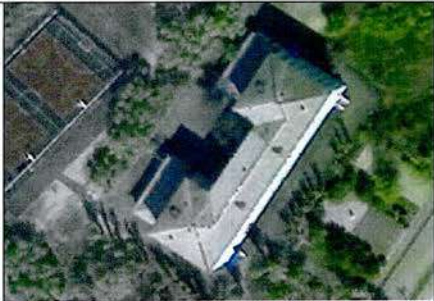
| 3. | Крыша | форма крыши –<br>вальмовая | |

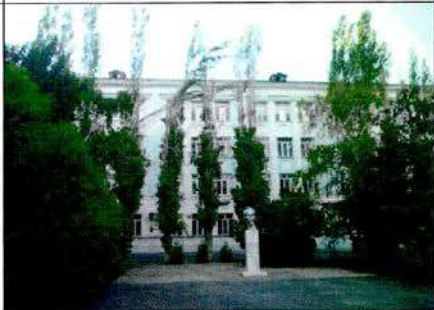
| 4. | Композиционное решение и архитектурно-художественное оформление лицевого фасада | <p>лицевой фасад по ул. им. маршала Чуйкова:</p> <ul style="list-style-type: none"> <li>- ступенчатый цоколь;</li> <li>- руст на высоту здания;</li> <li>- прямоугольные ниши, бровка в виде валика под оконными проемами 1-го этажа здания;</li> <li>- прямоугольные оконные проемы;</li> <li>- профилированные рустованные лопатки на высоту 4-х этажей здания, обрамляющие оконные проемы, и объединенные прямым профилированным сандриком над оконными проемами 4-го этажа здания;</li> <li>- ниши в виде геометрических фигур (круг, ромб, квадрат, шестиугольник) под оконными проемами 2 – 4-го этажей здания;</li> <li>- порталы входов в здание на левом и правом флангах фасада;</li> </ul> <p>портик с антаблементом (карниз, гладкий фриз, венчающий карниз с сухариками) и прямоугольным дверным проемом по центру; портик с муфтированными лопатками и разорванным в верхней части фронтоном;</p> | |

| | | профилированный карниз фронтона;<br>- профилированный венчающий карниз | |

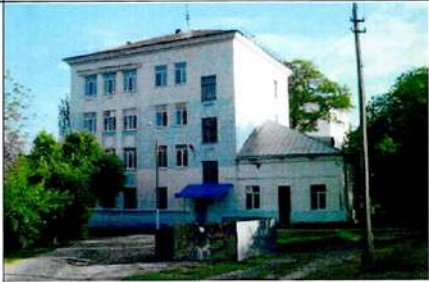
| 5. | Композиционное решение и архитектурно-художественное оформление торцевых фасадов | торцевой фасад по ул. Ковентри:<br>- ступенчатый цоколь;<br>- руст на высоту здания;<br>- прямоугольные ниши под оконными проемами на левом фланге фасада;<br>- бровка в виде валика под оконными проемами 1-го этажа здания;<br>- прямоугольные оконные и дверной проемы;<br>- профилированные рустованные лопатки на высоту 4-х этажей здания, обрамляющие оконные проемы, и объединенные прямым профилированным сандриком над оконными проемами 4-го этажа здания на левом фланге фасада;<br>- ниши в виде геометрических фигур (квадрат, шестиугольник) под оконными проемами 2 – 4-го этажей здания на левом фланге фасада;<br>- портал входа в здание на правом фланге фасада; оконные проемы лестничных клеток над ним;<br>- ниши в виде геометрических фигур (квадрат) под оконными проемами лестничной клетки на правом фланге фасада;<br>- профилированный венчающий карниз | |

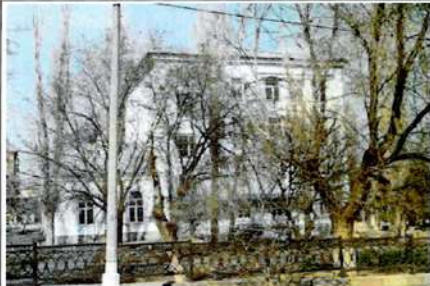
| | | <p>торцевой фасад по ул. Порт-Саида:</p> <ul style="list-style-type: none"> <li>- ступенчатый цоколь;</li> <li>- руст на высоту здания;</li> <li>- прямоугольные ниши под оконными проемами на правом фланге фасада;</li> <li>- бровка в виде валика под оконными проемами 1-го этажа здания;</li> <li>- прямоугольные оконные и дверные проемы;</li> <li>- профилированные рустованные лопатки на высоту 4-х этажей здания, обрамляющие оконные проемы, и объединенные прямым профилированным сандриком над оконными проемами 4-го этажа здания на правом фланге фасада;</li> <li>- ниши в виде геометрических фигур (квадрат, шестиугольник) под оконными проемами 2 – 4-го этажей здания на правом фланге фасада;</li> <li>- портал входа в здание на левом фланге фасада; оконные проемы лестничных клеток над ним;</li> <li>- ниши в виде геометрических фигур (квадрат) под оконными проемами лестничной клетки на левом фланге фасада;</li> <li>- профилированный венчающий карниз</li> </ul> | |
