**АКТ**  
**Государственной историко-культурной экспертизы**  
**НАУЧНО-ПРОЕКТНОЙ (ПРОЕКТНО-СМЕТНОЙ) ДОКУМЕНТАЦИИ**  
**на проведение работ по сохранению объекта культурного**  
**наследия регионального значения**  
**«Гостиница (постоялый двор) (Школа искусств № 2)»,**  
**расположенного по адресу: Волгоградская область, г. Волгоград,**  
**Красноармейский район, ул. Тельмана, 11**

**государственной историко-культурной экспертизы научно-проектной (проектно-сметной) документации на проведение работ по сохранению объекта культурного наследия регионального значения «Гостиница (постоялый двор) (Школа искусств № 2)», расположенного по адресу: Волгоградская область, г. Волгоград, Красноармейский район, ул. Тельмана, 11  
Шифр 08.23-2584**

Научно-проектная (проектно-сметная) документация на проведение работ по сохранению объекта культурного наследия регионального значения «Гостиница (постоялый двор) (Школа искусств № 2)», расположенного по адресу: Волгоградская область, г. Волгоград, Красноармейский район, ул. Тельмана, 11. Шифр 08.23-2584.

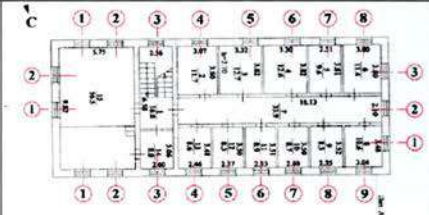
| № п/п | Элементы предмета охраны | Описание элемента предмета охраны | Иллюстрации |
|---|---|---|---|
| 2. | Объемно-пространственная композиция здания | прямоугольный в плане 2-х этажный исторический объем здания с подвальным и мансардным этажами | <p>план 1-го этажа здания</p> |

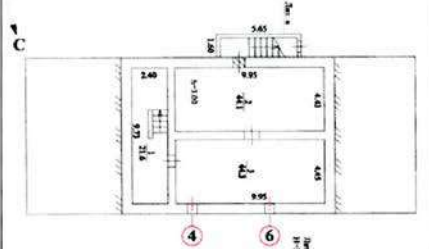
| | | | <p>план 2-го этажа здания</p> <p>план подвального этажа здания</p> |

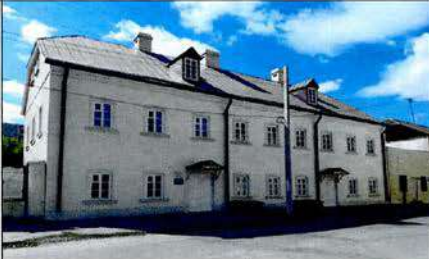
| 4. | Композиционное решение и архитектурно-художественное оформление фасадов | <p>характер, ритм и размер вертикального и горизонтального членения фасадов, их декоративное убранство, включающее следующие элементы:</p> <ul style="list-style-type: none"> <li>- прямоугольные дверные (дверной проем, выполненный из оконного проема на правом фланге северо-восточного фасада) и оконные (в том числе заложённые) проемы;</li> <li>- рамочные наличники с замковым камнем и наружной подоконной полочкой оконных</li> </ul> | <p>северо-восточный фасад здания</p> |

Стены гладкие, с простым ритмом прямоугольных оконных проёмов. Окна обрамляют простые наличники прямоугольного профиля с имитацией замкового камня. Основные плоскости фасада покрашены в пастельно-желтый цвет, оконные наличники — в белый.

Северный (главный) фасад решён в 9 световых осей. На 3-й и 7-й оси — входные двери. Южный – в 8 осей. На 6-й оси — входные двери.

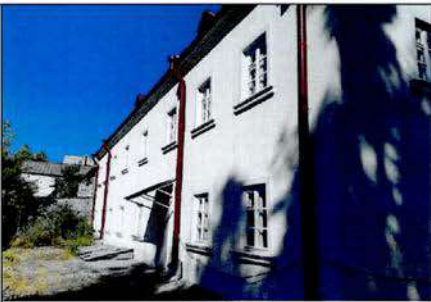
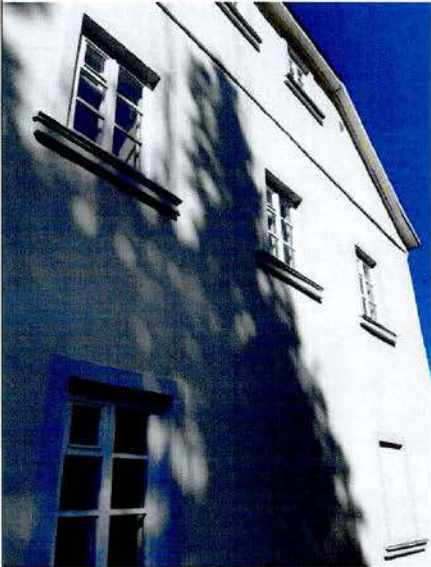
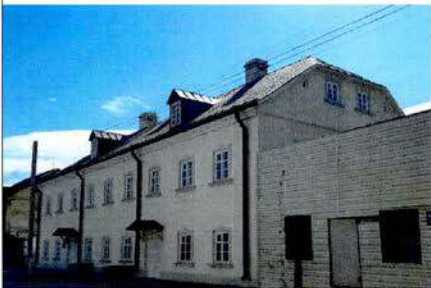
| | | <p>проемов (1, 2-ой этажи северо-восточного и юго-восточного фасадов; 1, 2-ой и мансардный этажи юго-восточного фасада; мансардный этаж северо-западного фасада);</p> <p>- ступенчатый венчающий карниз (северо-восточный и юго-западный фасады)</p> | <p>юго-западный фасад здания</p> <p>юго-восточный фасад здания</p> <p>северо-западный фасад здания</p> |

Торцевые фасады одинаковые: по 1-му этажу в 2 световых оси, по 2-му — в 3. На щипцах по 4 оси: по центру симметрично 2 полноценных прямоугольных окна, а по флангам — по маленькому вентиляционному окошку. В настоящее время 1-й этаж западного фасада скрыт сторонней пристройкой.

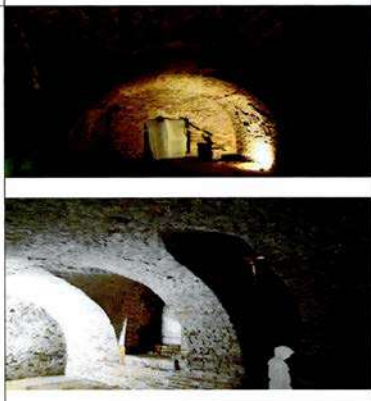
| 7. | Архитектурно-художественное оформление интерьеров | своды подвального этажа здания | |

Подвал накрывают исторические кирпичные цилиндрические своды с распалубками над проемами. Над 1-м этажом современные монолитные перекрытия с несъемной опалубкой из стального волнистого профлиста по стальным двутаврам сечения 100х200 мм. Над 2-м этажом современный деревянный настил по деревянным балкам.
