**Акт**  
**государственной историко-культурной экспертизы**  
**выявленного объекта культурного наследия**  
**«Мортуарий», расположенного по адресу: Россия, Волгоградская**  
**обл., г. Волжский, пос. Рабочий, пр. Ленина, дом №306, Кладбище**  
**№1**

**в целях обоснования целесообразности включения данного объекта в**  
**Единый государственный реестр объектов культурного наследия**  
**(памятников истории и культуры) народов Российской Федерации;**  
**документы, обосновывающие включение выявленного объекта**  
**культурного наследия в реестр**

**8. Объект экспертизы:** выявленный объект культурного наследия «Мортуарий», расположенного по адресу: Россия, Волгоградская обл., г. Волжский, пос. Рабочий, пр. Ленина, дом №306, Кладбище №1; документы, обосновывающие включение выявленного объекта культурного наследия в реестр.

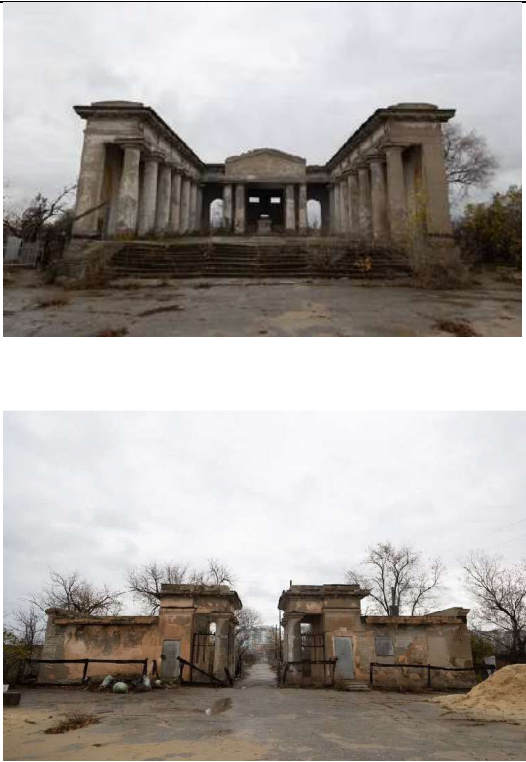
| №<br>п/п | Видовая<br>принадлежность<br>предмета охраны | Предмет охраны | Фотофиксация |
|---|---|---|---|
| 2 | Объемно-планировочное решение | <ul style="list-style-type: none"> <li>– «П-образное» в плане здание на прямоугольном в плане стилобате с атриумом, окруженным колоннадами;</li> <li>– Входная группа в виде двух симметричных одноэтажных прямоугольных в плане построек с колоннадами;</li> <li>– Симметричная линейная композиция входной группы и здания мортуария.</li> </ul> | |

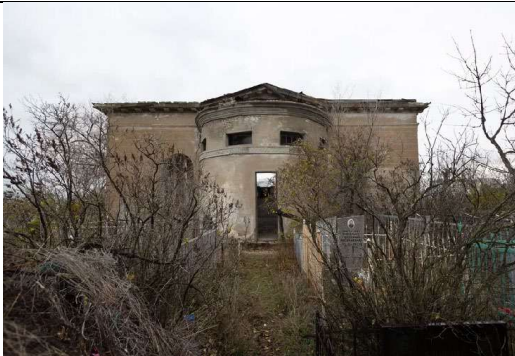
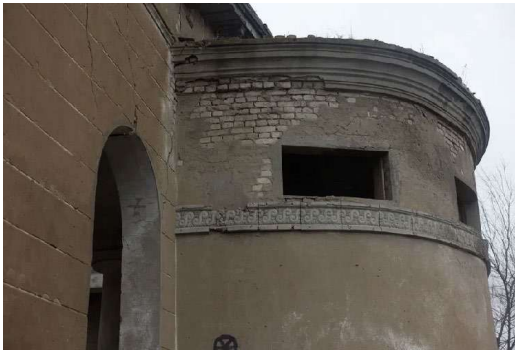
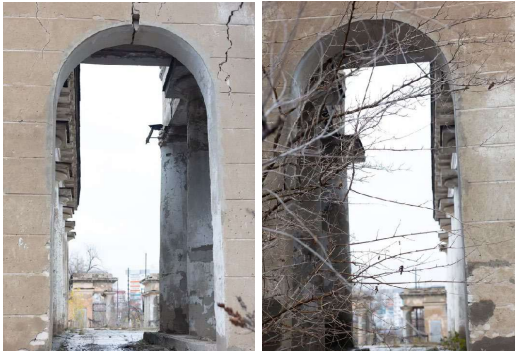
| 3.2 | Композиционное и архитектурно-художественное оформление | <ul style="list-style-type: none"> <li>– Композиционное решение западного фасада мавзолея.</li> <li>- Апсида с прямоугольными проемами;</li> <li>- Декоративный каменный пояс;</li> <li>- Ступенчатый карниз;</li> <li>- Треугольный фронтон;</li> <li>- Руст в виде широких горизонтальных полос;</li> <li>- Венчающий карниз с модульонами;</li> <li>- Высокие полуциркульные проемы с лестничными маршами;</li> </ul> | <br><br> |

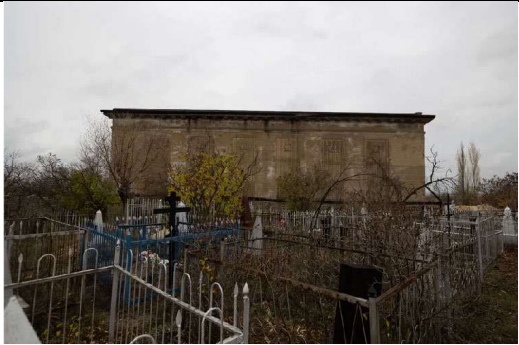
| 3.3 | | <ul style="list-style-type: none"> <li>– Композиционное решение южного и северного фасада мортуария.</li> <li>- Венчающий карниз ступенчатый, с модульонами;</li> <li>- Ряды прямоугольных ниш с декоративными венками;</li> </ul> | |

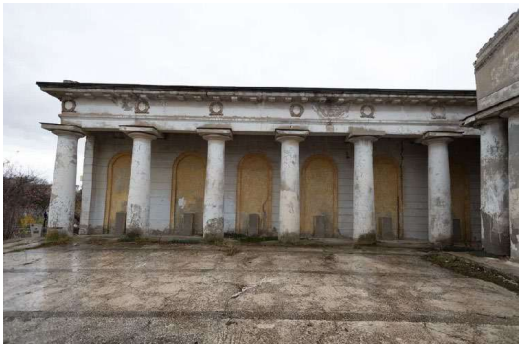
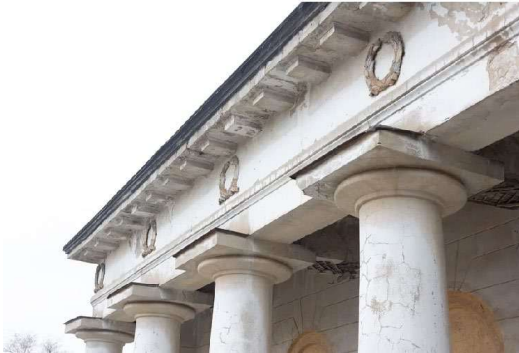
| 3.4 | | <ul style="list-style-type: none"> <li>– Композиционное решение южного и северного фасада мортуария со стороны атриума.</li> <li>- Галерея в 7 осей из 7 колон тосканского ордера;</li> <li>- Фриз, декорированный венками;</li> <li>- Венчающий карниз ступенчатый с модульонами;</li> <li>- Ниши с полуциркульным завершением и замковыми камнями;</li> <li>- Руст в виде широких горизонтальных полос;</li> <li>- Прямоугольные тумбы с канелюрами по бокам;</li> </ul> | |

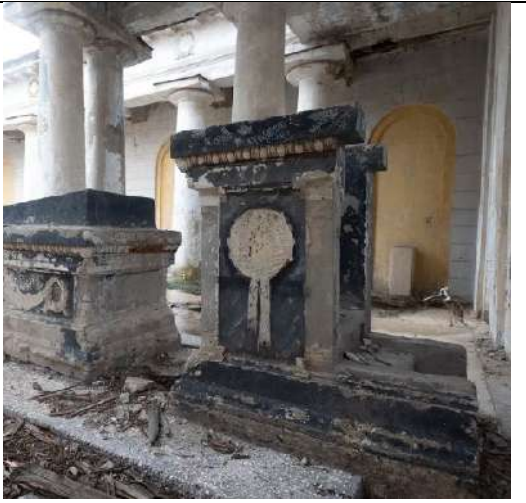
| 3.6 | | <ul style="list-style-type: none"> <li>– Кафедра.</li> <li>- Ступенчатый пояс;</li> <li>- Декоративные лепные венки;</li> </ul> | |

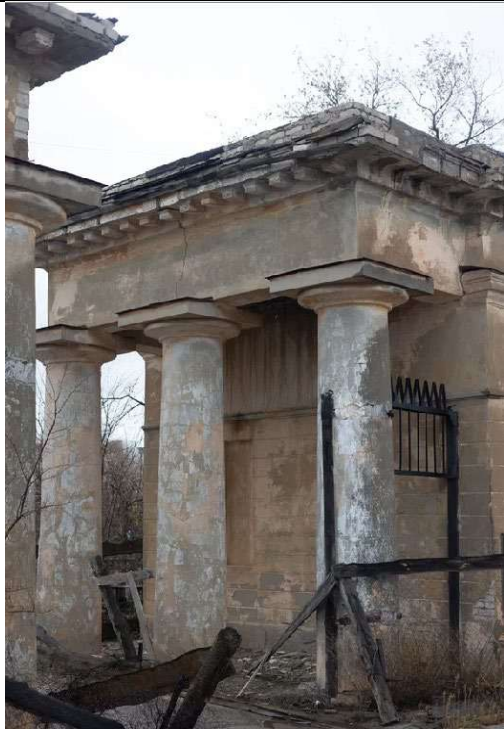
| 3.8 | | <ul style="list-style-type: none"><li>– Композиционное решение западных и восточных фасадов входной группы.</li><li>- Венчающий профилированный карниз с модульонами;</li><li>- Колонны тосканского ордера;</li><li>- Руст в виде широких горизонтальных полос;</li><li>- Прямоугольные ниши.</li></ul> | |

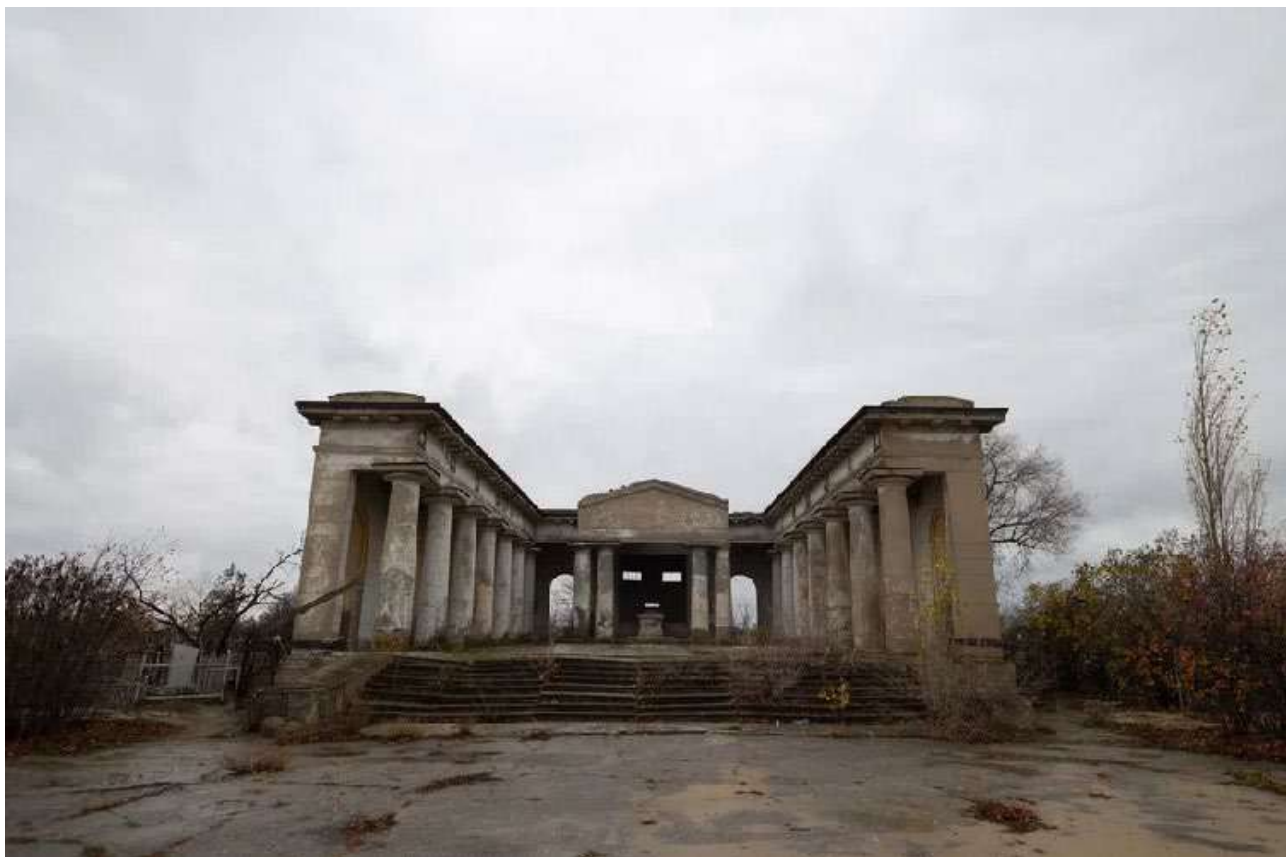
**Фото 1.** Выявленный объект культурного наследия «Мортуарий» по адресу: Россия, Волгоградская обл., г. Волжский, пос. Рабочий, пр. Ленина, дом №306, Кладбище №1. Общий вид выявленного объекта культурного наследия.

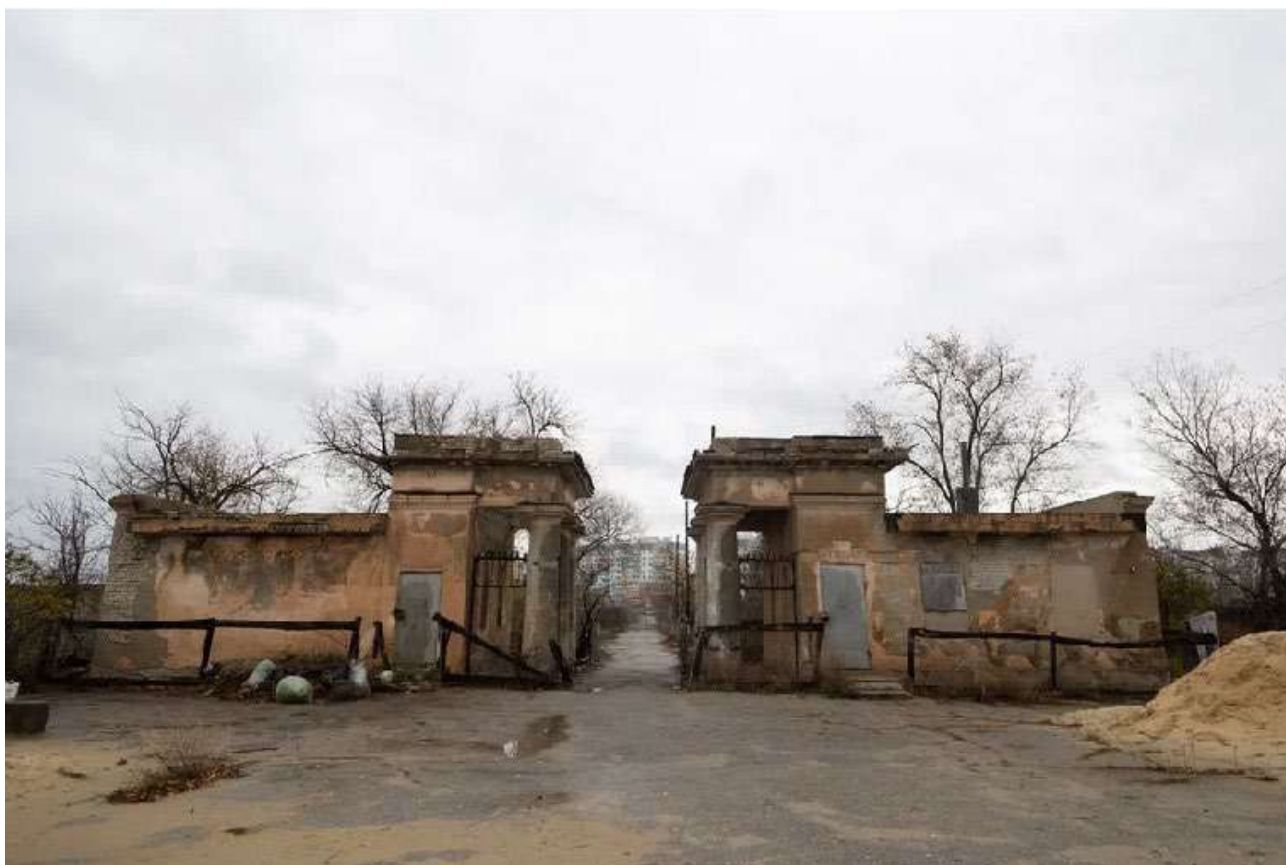
**Фото 2.** Выявленный объект культурного наследия «Мортуарий» по адресу: Россия, Волгоградская обл., г. Волжский, пос. Рабочий, пр. Ленина, дом №306, Кладбище №1. Входная группа.

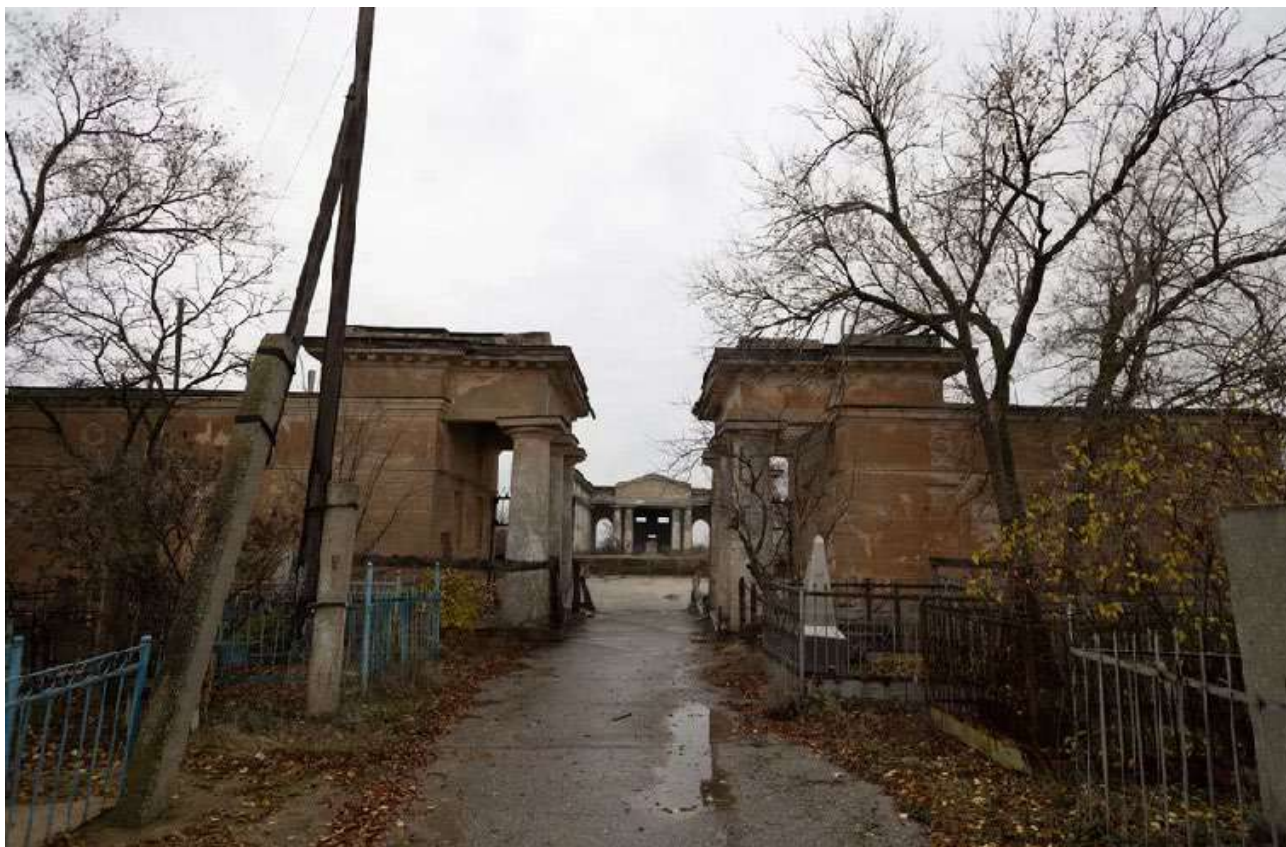
**Фото 3.** Выявленный объект культурного наследия «Мортуарий» по адресу: Россия, Волгоградская обл., г. Волжский, пос. Рабочий, пр. Ленина, дом №306, Кладбище №1. Входная группа.

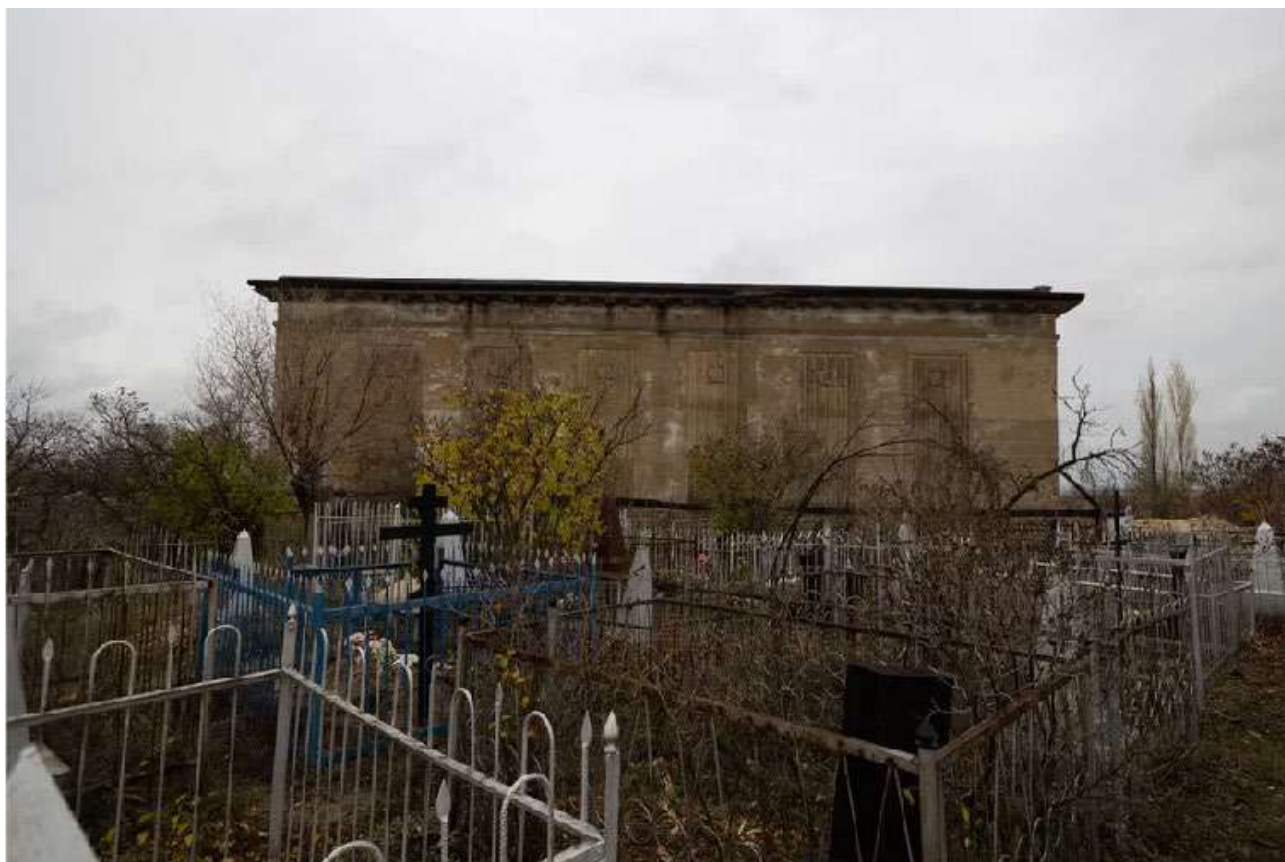
**Фото 4.** Выявленный объект культурного наследия «Мортуарий» по адресу: Россия, Волгоградская обл., г. Волжский, пос. Рабочий, пр. Ленина, дом №306, Кладбище №1. Северный фасад северной колоннады центральной части выявленного объекта культурного наследия.

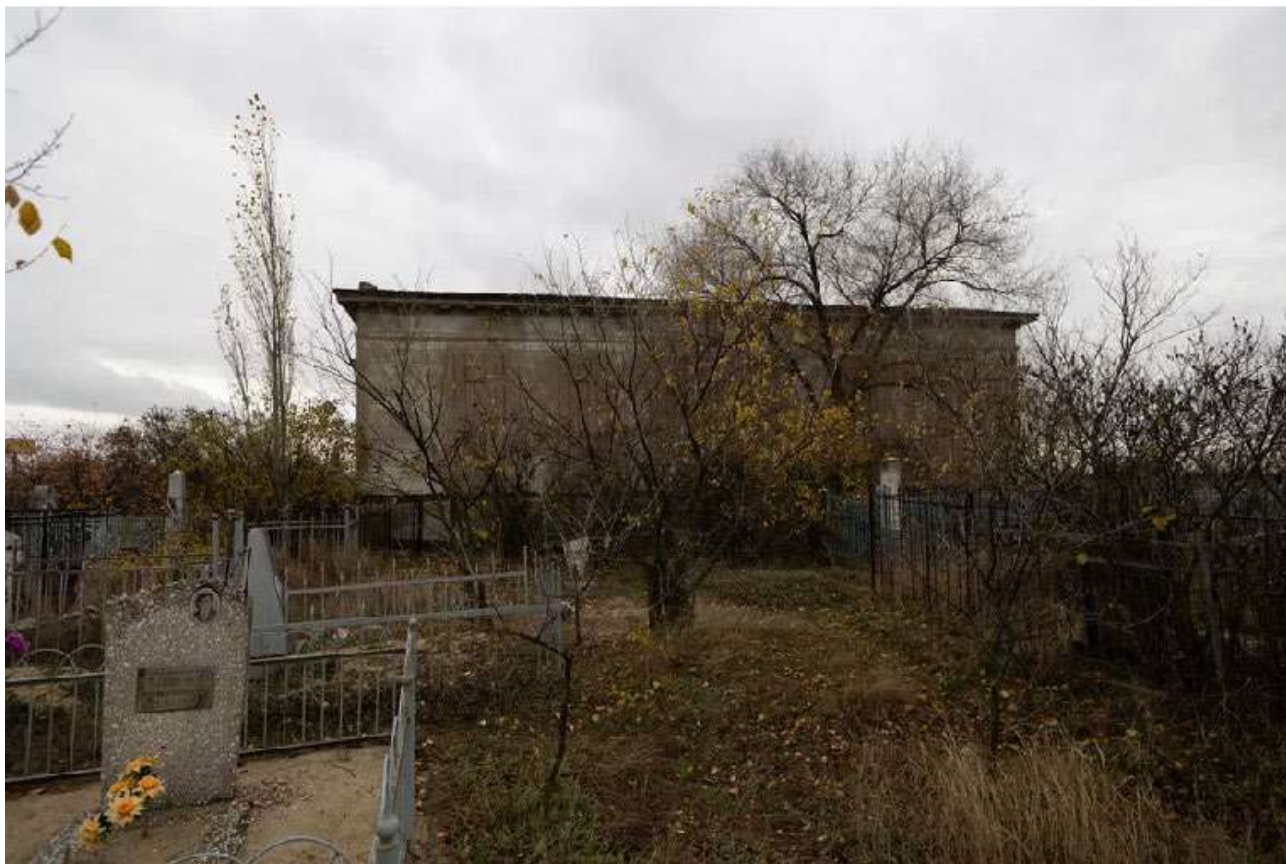
**Фото 5.** Выявленный объект культурного наследия «Мортуарий» по адресу: Россия, Волгоградская обл., г. Волжский, пос. Рабочий, пр. Ленина, дом №306, Кладбище №1. Южный фасад южной колоннады центральной части выявленного объекта культурного наследия.

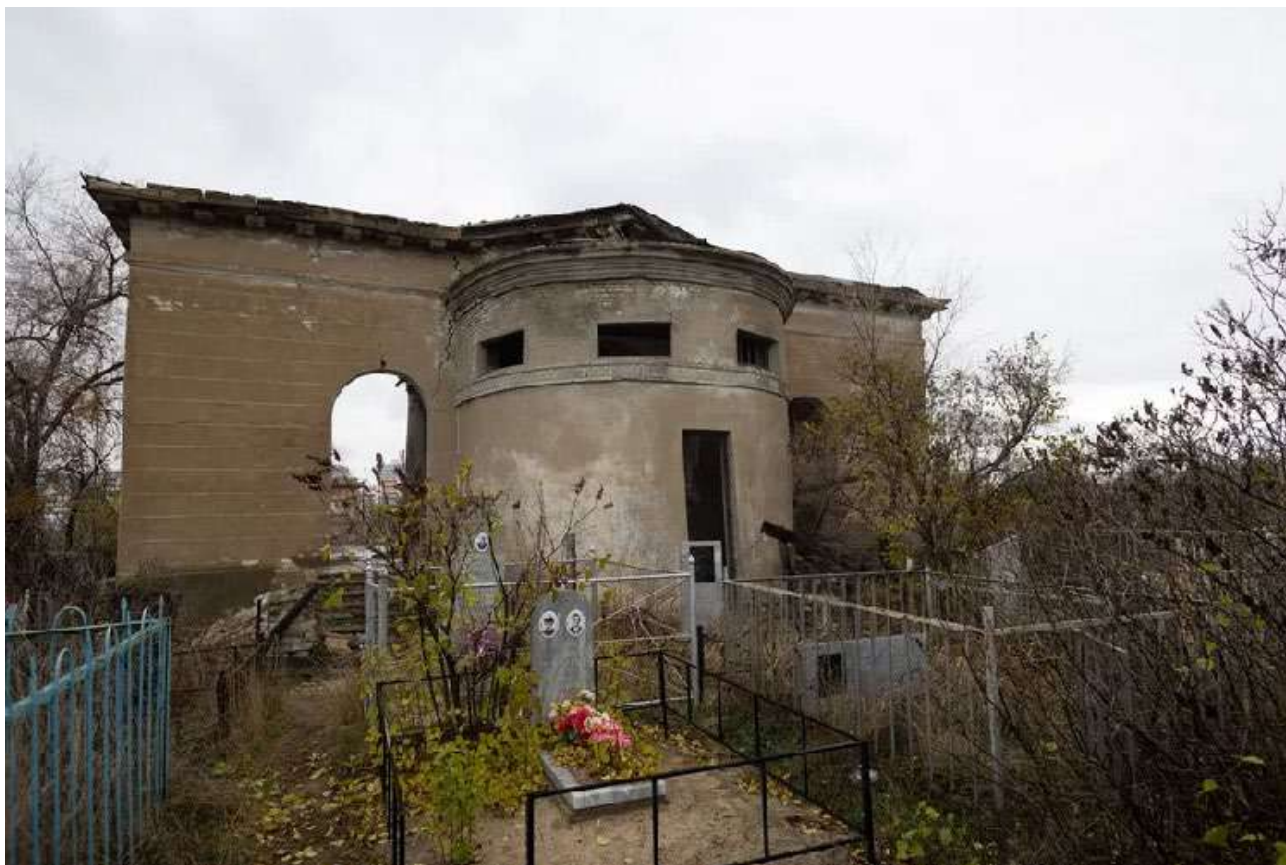
**Фото 6.** Выявленный объект культурного наследия «Мортуарий» по адресу: Россия, Волгоградская обл., г. Волжский, пос. Рабочий, пр. Ленина, дом №306, Кладбище №1. Западный фасад центральной части выявленного объекта культурного наследия.

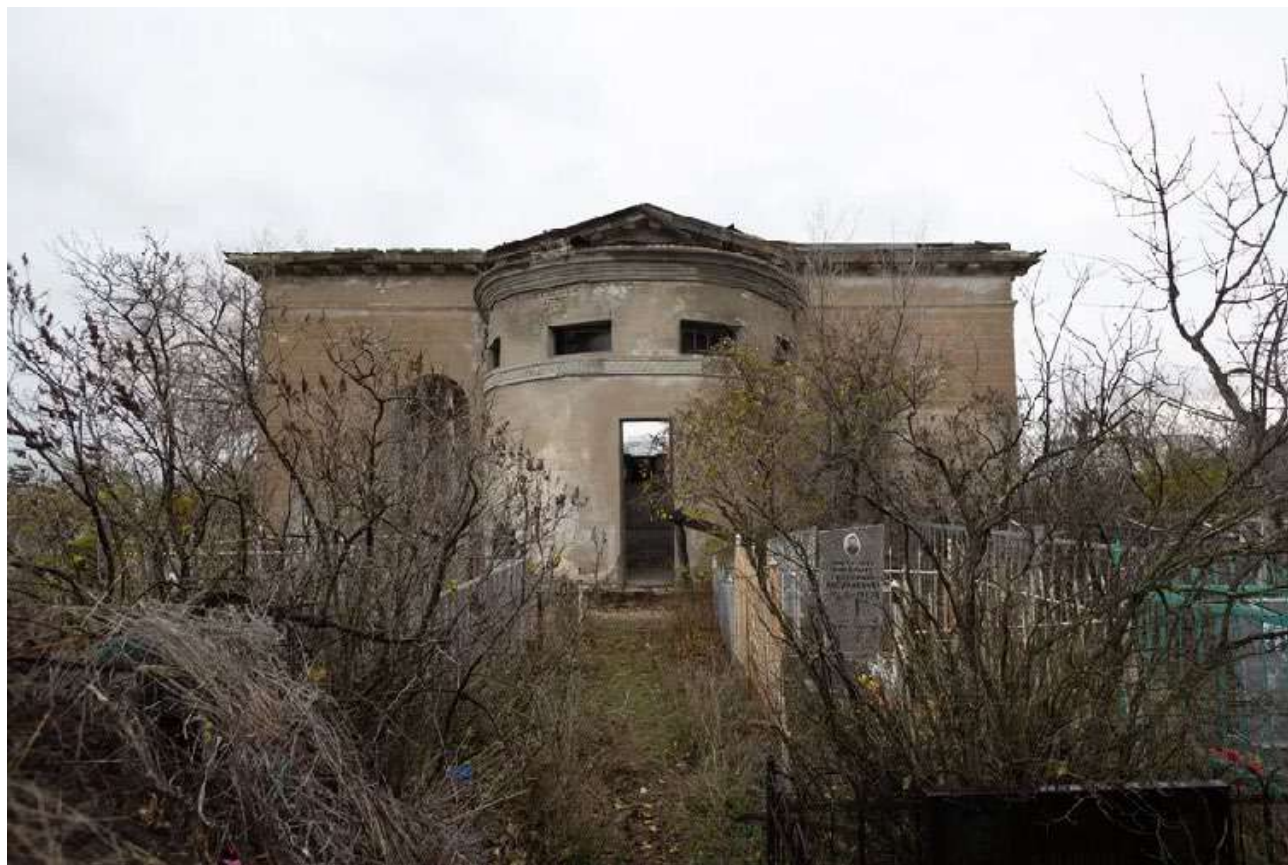
**Фото 7.** Выявленный объект культурного наследия «Мортуарий» по адресу: Россия, Волгоградская обл., г. Волжский, пос. Рабочий, пр. Ленина, дом №306, Кладбище №1. Западный фасад центральной части выявленного объекта культурного наследия.

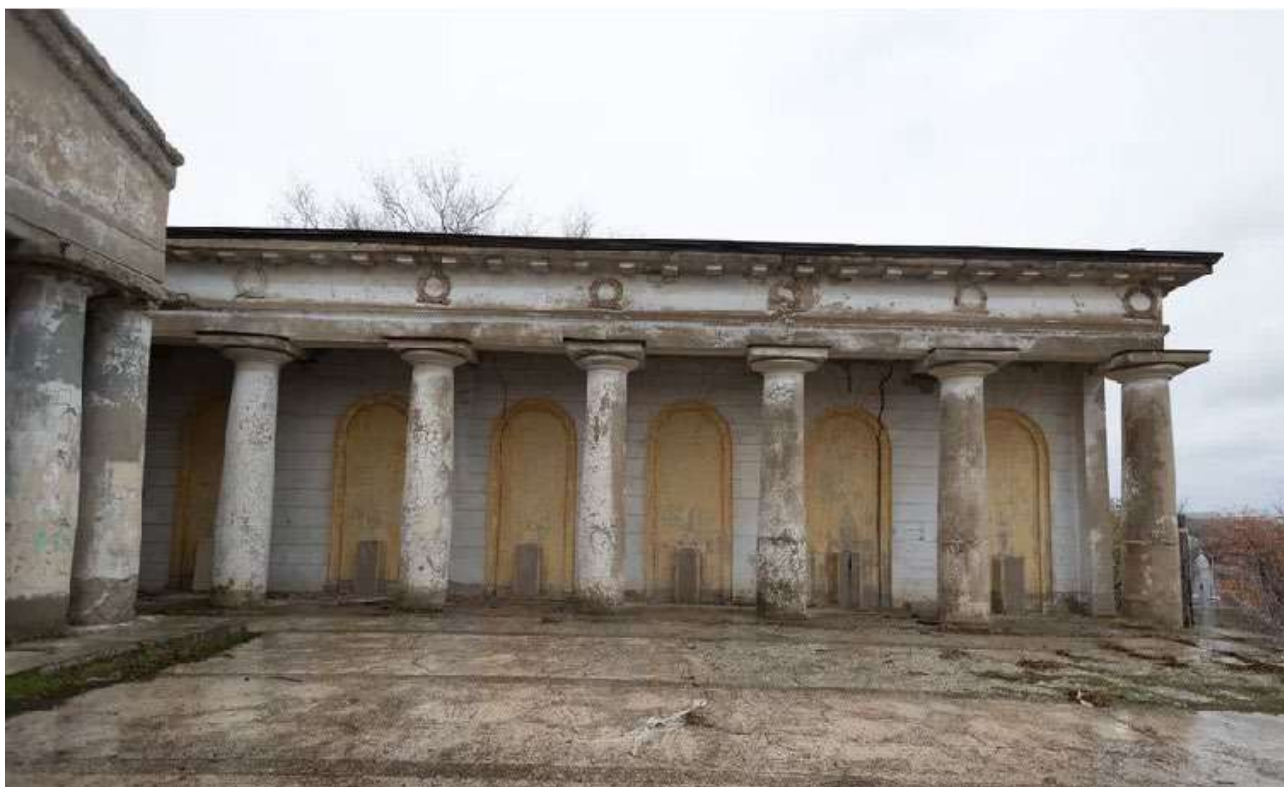
**Фото 8.** Выявленный объект культурного наследия «Мортуарий» по адресу: Россия, Волгоградская обл., г. Волжский, пос. Рабочий, пр. Ленина, дом №306, Кладбище №1. Фрагмент южного фасада северной колоннады выявленного объекта культурного наследия.

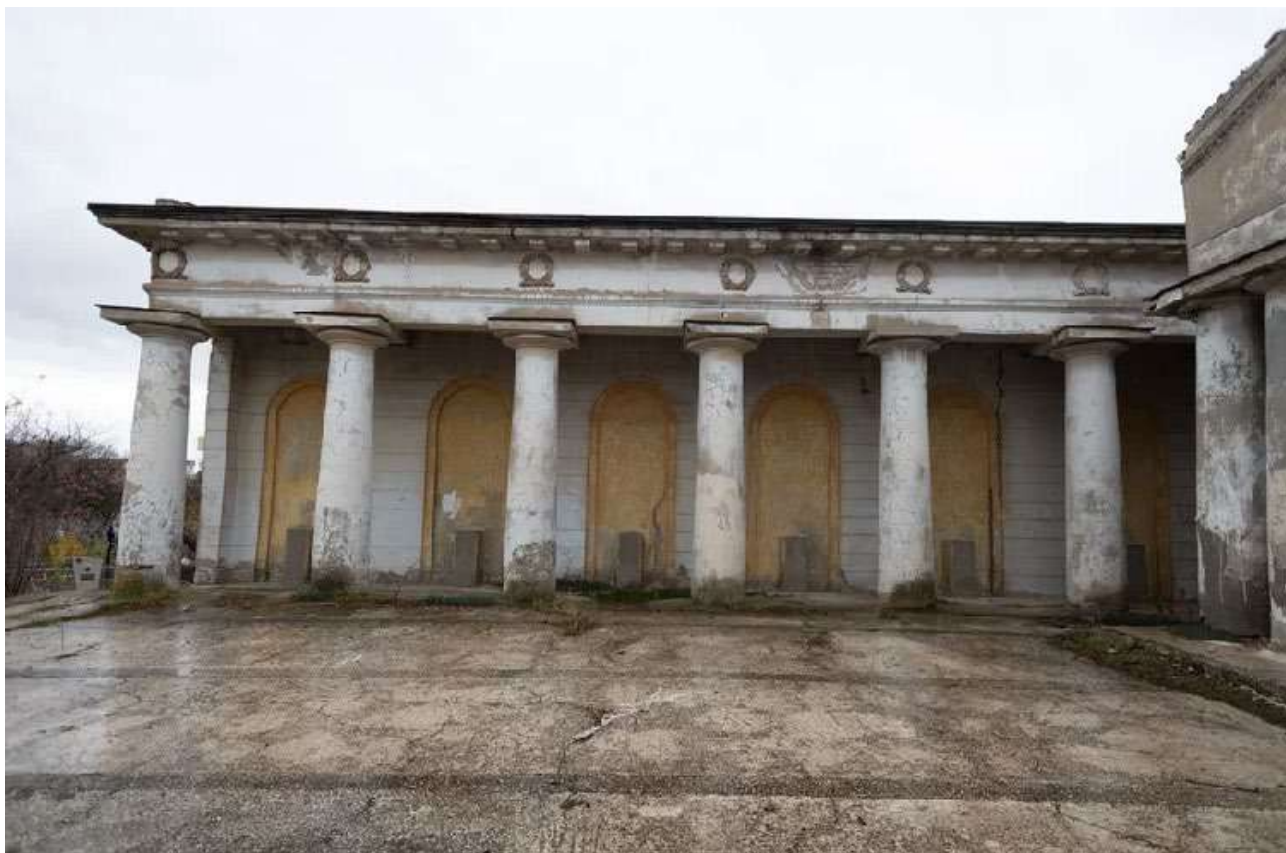
**Фото 9.** Выявленный объект культурного наследия «Мортуарий» по адресу: Россия, Волгоградская обл., г. Волжский, пос. Рабочий, пр. Ленина, дом №306, Кладбище №1. Фрагмент северного фасада южной колоннады выявленного объекта культурного наследия.

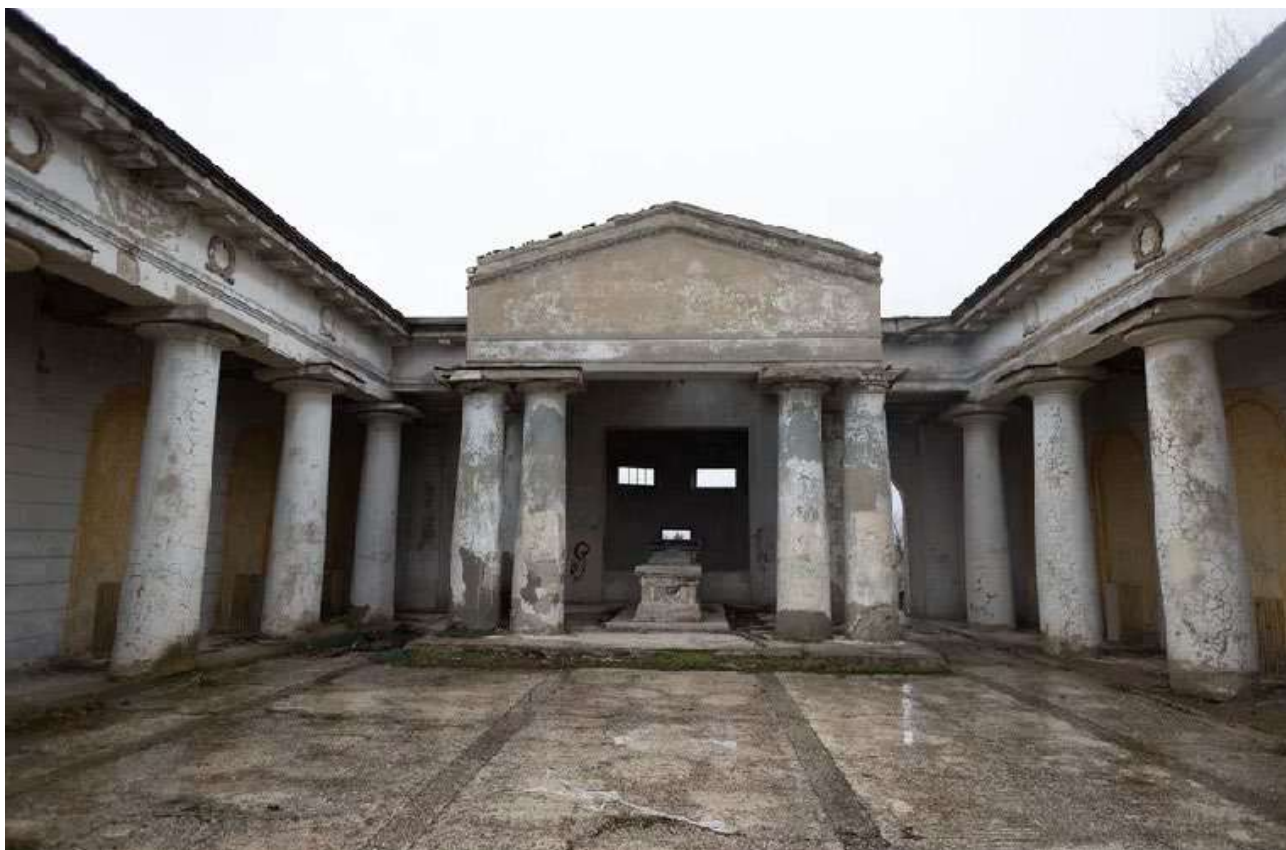
**Фото 10.** Выявленный объект культурного наследия «Мортуарий» по адресу: Россия, Волгоградская обл., г. Волжский, пос. Рабочий, пр. Ленина, дом №306, Кладбище №1. Восточный фасад центральной части выявленного объекта культурного наследия.

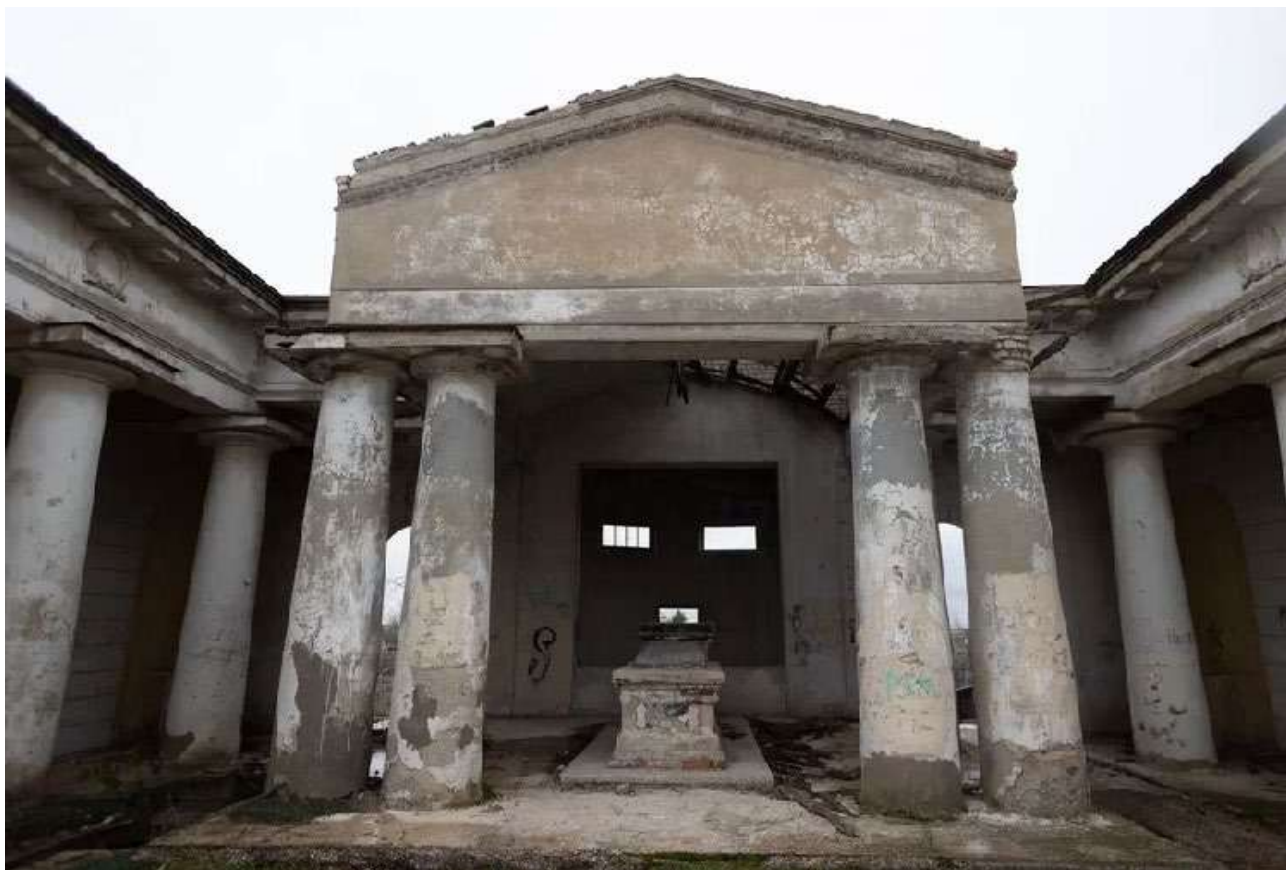
**Фото 11.** Выявленный объект культурного наследия «Мортуарий» по адресу: Россия, Волгоградская обл., г. Волжский, пос. Рабочий, пр. Ленина, дом №306, Кладбище №1. Восточный фасад центральной части выявленного объекта культурного наследия.

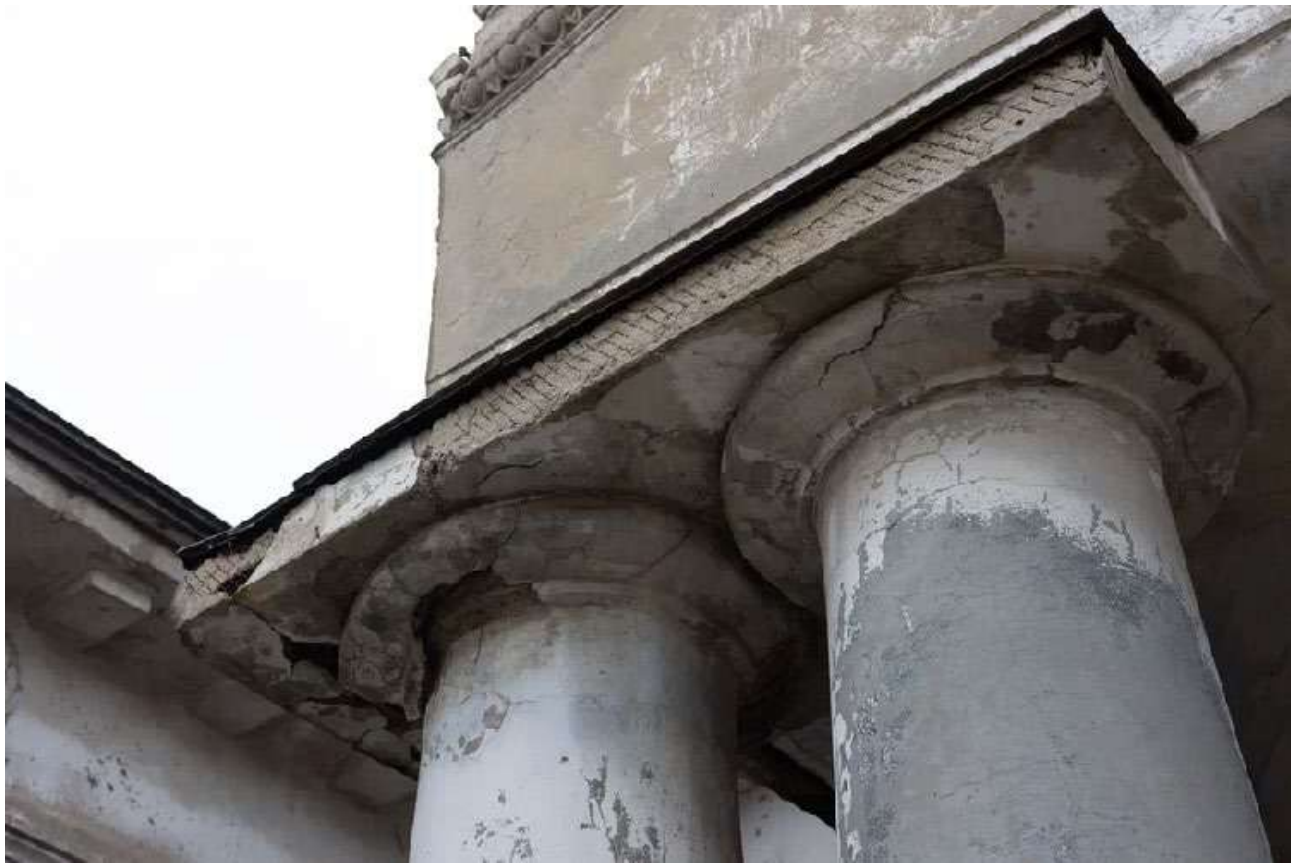
**Фото 14.** Выявленный объект культурного наследия «Мортуарий» по адресу: Россия, Волгоградская обл., г. Волжский, пос. Рабочий, пр. Ленина, дом №306, Кладбище №1. Фрагмент восточного фасада центральной части выявленного объекта культурного наследия.

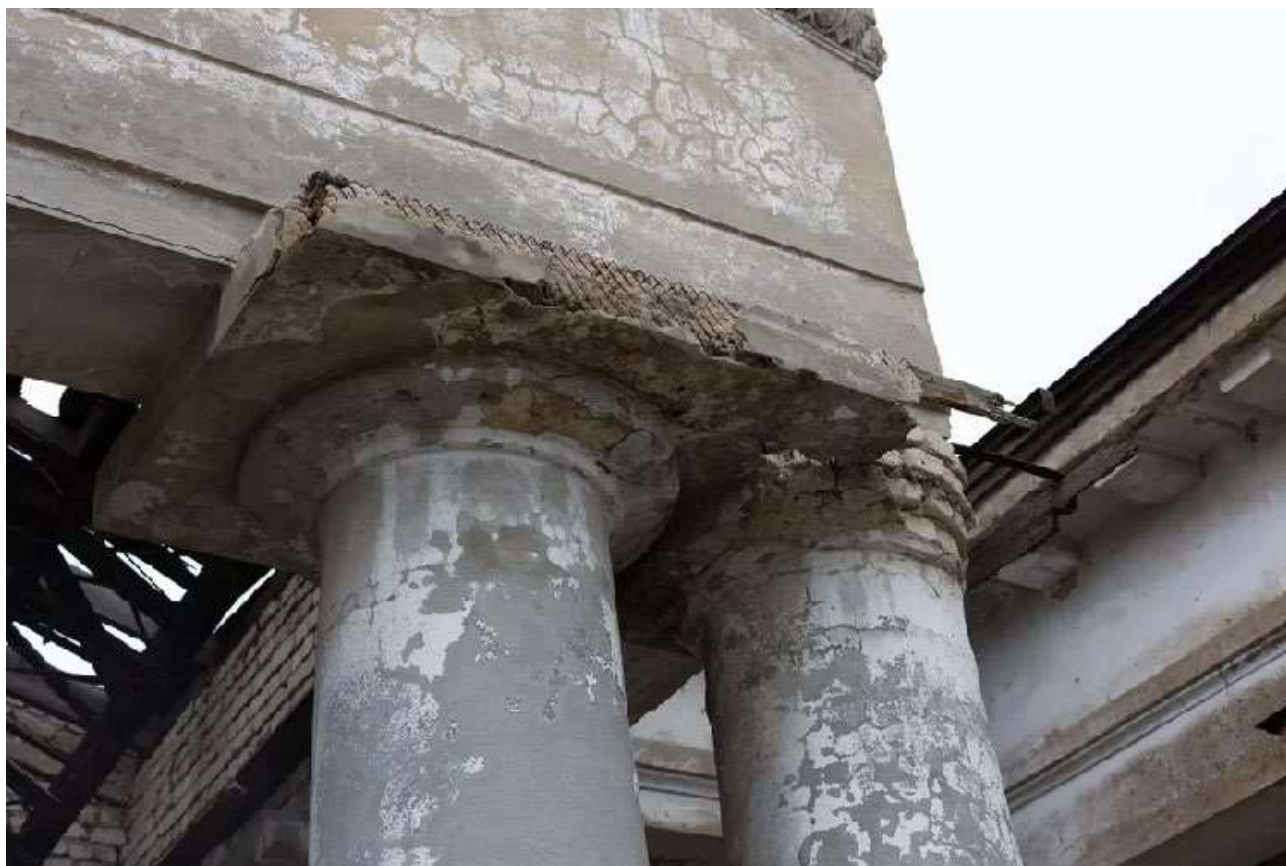
**Фото 15.** Выявленный объект культурного наследия «Мортуарий» по адресу: Россия, Волгоградская обл., г. Волжский, пос. Рабочий, пр. Ленина, дом №306, Кладбище №1. Фрагмент восточного фасада центральной части выявленного объекта культурного наследия.

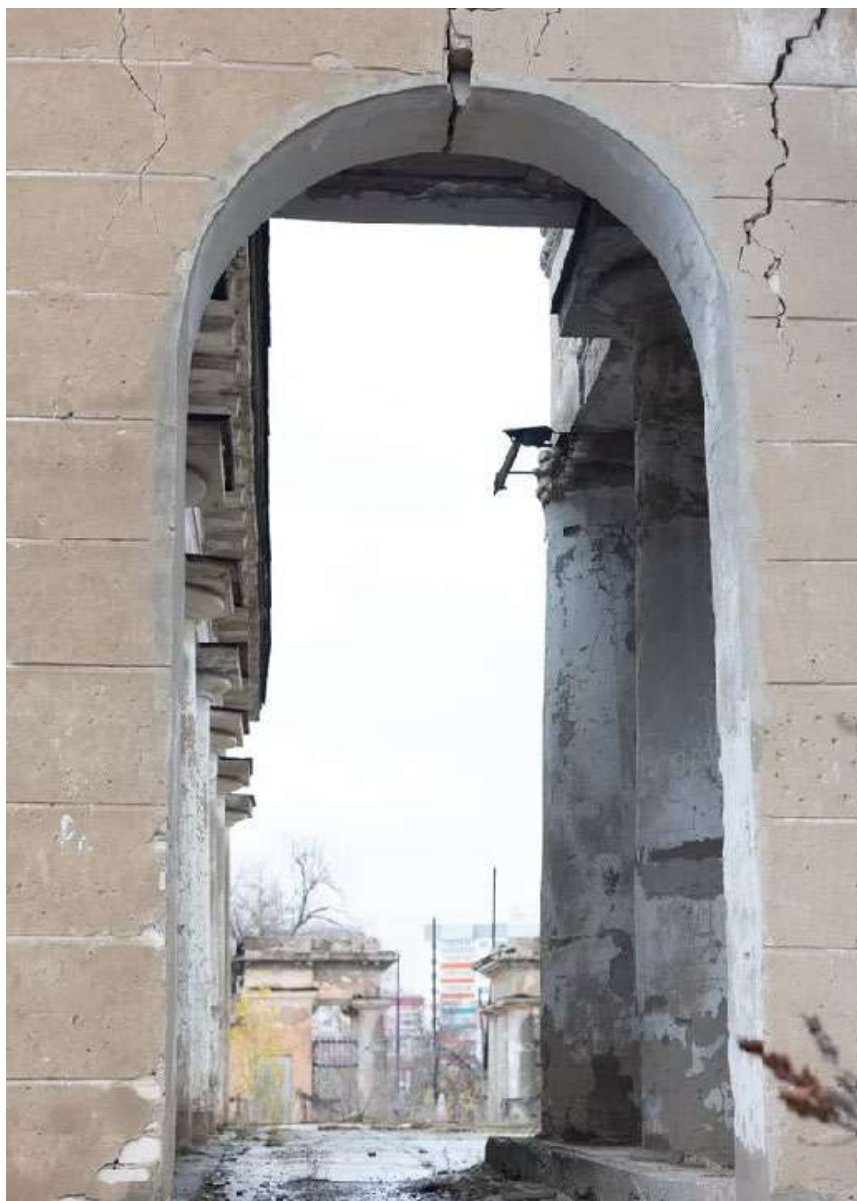
**Фото 22.** Выявленный объект культурного наследия «Мортуарий» по адресу: Россия, Волгоградская обл., г. Волжский, пос. Рабочий, пр. Ленина, дом №306, Кладбище №1. Фрагмент западного фасада северной колоннады выявленного объекта культурного наследия.

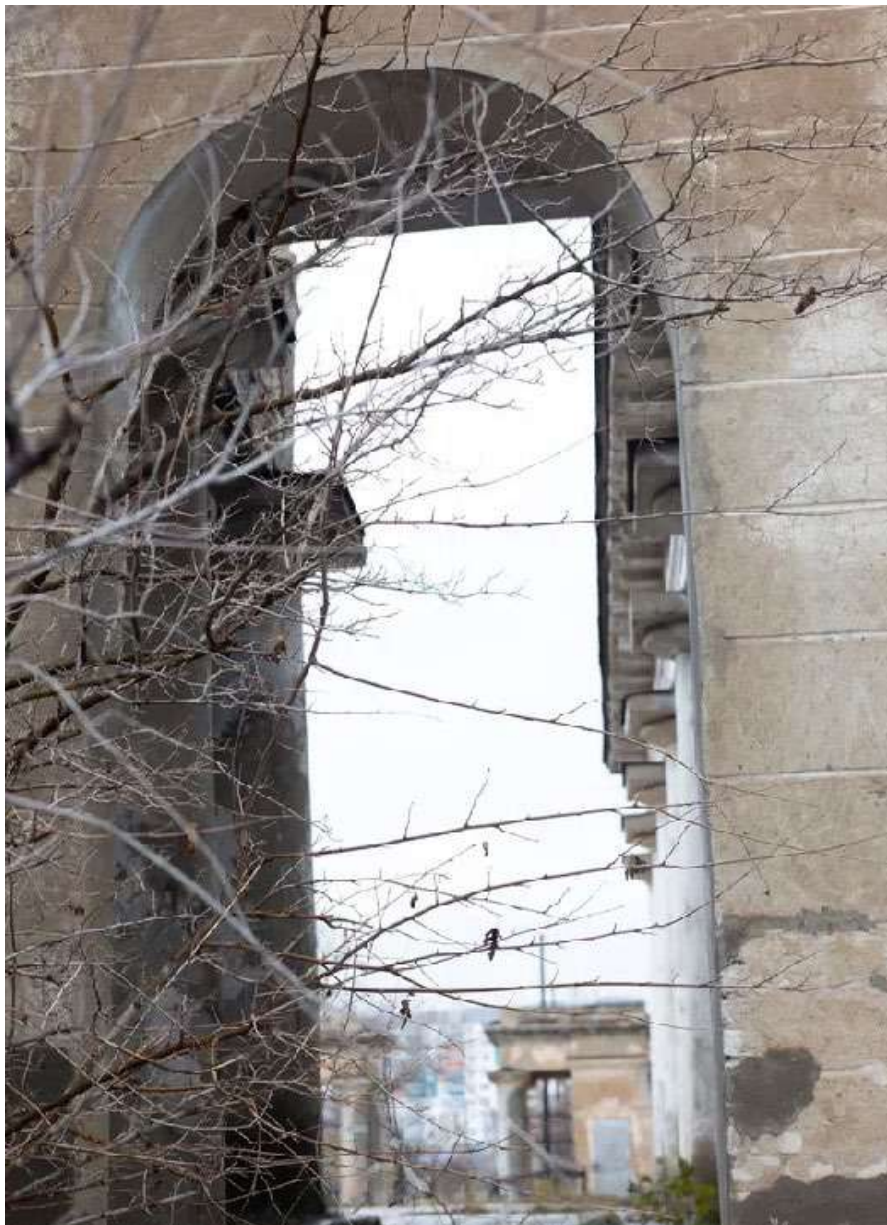
**Фото 23.** Выявленный объект культурного наследия «Мортуарий» по адресу: Россия, Волгоградская обл., г. Волжский, пос. Рабочий, пр. Ленина, дом №306, Кладбище №1. Фрагмент западного фасада южной колоннады выявленного объекта культурного наследия.

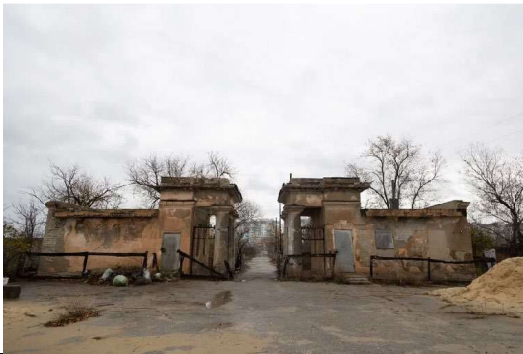
| №<br>п/п | Видовая<br>принадлежность<br>предмета охраны | Предмет охраны | Фотофиксация |
|---|---|---|---|
| 2 | Объемно-планировочное решение | <ul style="list-style-type: none"> <li>– «П-образное» в плане здание на прямоугольном в плане стилобате с курдонёром, окруженным колоннадами;</li> <li>– Входная группа в виде двух симметричных одноэтажных прямоугольных в плане построек с колоннадами;</li> <li>– Симметричная линейная композиция входной группы и здания мортуария.</li> </ul> | |

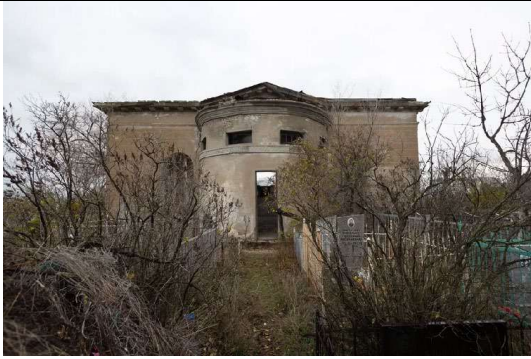
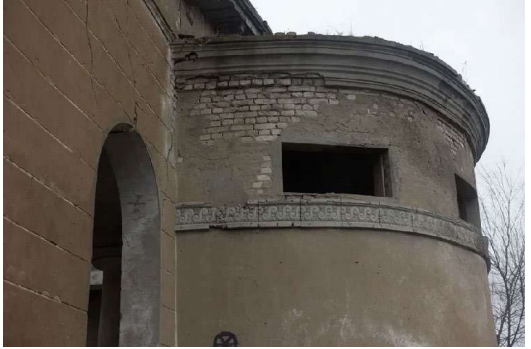
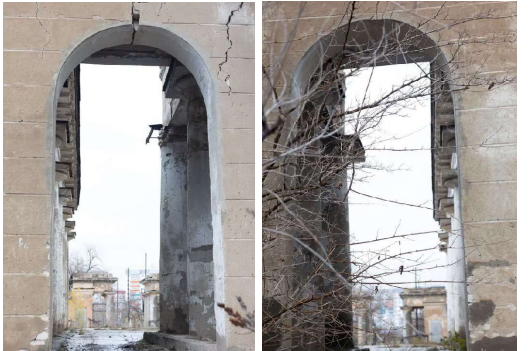
| 3.2 | | <p>– Западный фасад мортуария.</p> <ul style="list-style-type: none"> <li>- Апсида с прямоугольными проемами;</li> <li>- Декоративный каменный пояс;</li> <li>- Ступенчатый карниз;</li> <li>- Треугольный фронтон;</li> <li>- Руст в виде широких горизонтальных полос;</li> <li>- Венчающий карниз с модульонами;</li> <li>- Высокие полуциркульные проемы с лестничными маршами;</li> </ul> | |

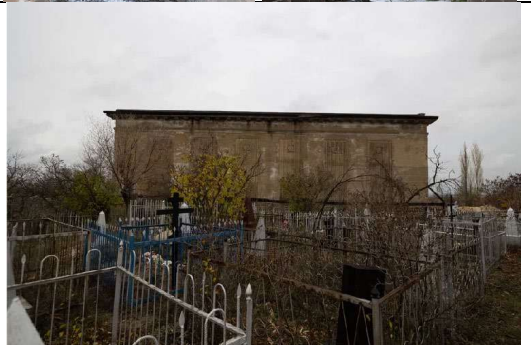
| 3.3 | | <p>– Южный фасад и северный фасад мортуария.</p> <ul style="list-style-type: none"> <li>- Венчающий карниз ступенчатый, с модульонами;</li> <li>- Ряды прямоугольных ниш с декоративными венками;</li> </ul> | |

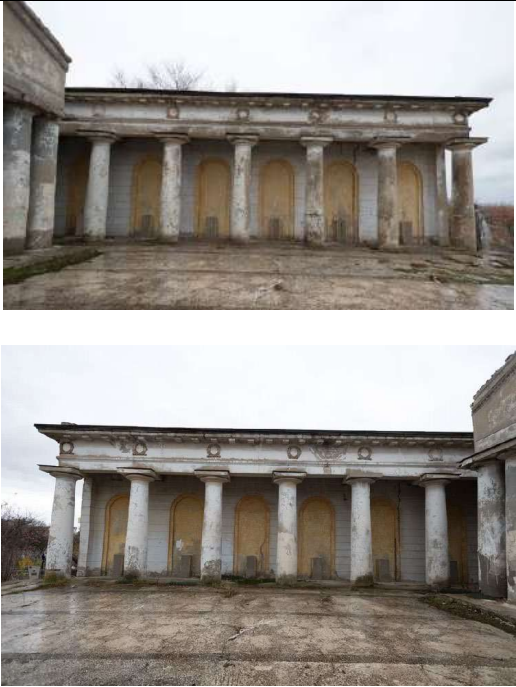
| 3.4 | | <p>– Южный фасад и северный фасад мургуария со стороны курдонёра.</p> <ul style="list-style-type: none"> <li>- Галерея в 7 осей из 7 колон тосканского ордера;</li> <li>- Фриз, декорированный венками;</li> <li>- Венчающий карниз ступенчатый с модульонами;</li> <li>- Ниши с полуциркульным завершением и замковыми камнями;</li> <li>- Руст в виде широких горизонтальных полос;</li> <li>- Прямоугольные тумбы с канелюрами по бокам;</li> </ul> | |

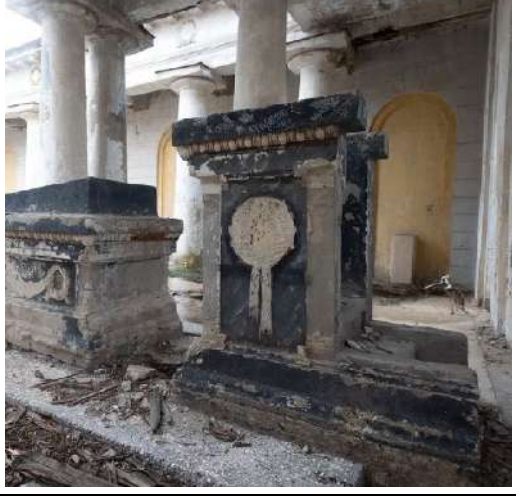
| 3.6 | | <p>– Кафедра.</p> <ul style="list-style-type: none"> <li>- Ступенчатый пояс;</li> <li>- Декоративные лепные венки;</li> </ul> | |

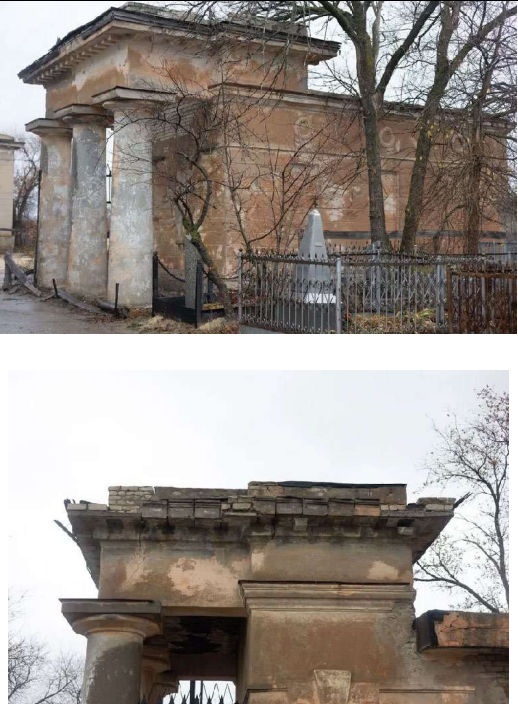
| 3.7 | | <p>– Северный фасад и южный фасад входной группы.</p> <ul style="list-style-type: none"> <li>- Проемы с замковыми камнями в завершении;</li> <li>- Декоративные венки;</li> <li>- Руст в виде широких горизонтальных полос;</li> <li>- Венчающий профилированный карниз;</li> <li>–</li> </ul> | |
