**Акт**  
**государственной историко-культурной экспертизы**  
**выявленного объекта культурного наследия**  
**«Мортуарий», расположенного по адресу: Россия, Волгоградская**  
**обл., г. Волжский, пос. Рабочий, пр. Ленина, дом №306, Кладбище**  
**№1**

**в целях обоснования целесообразности включения данного объекта в**  
**Единый государственный реестр объектов культурного наследия**  
**(памятников истории и культуры) народов Российской Федерации;**  
**документы, обосновывающие включение выявленного объекта**  
**культурного наследия в реестр**

**8. Объект экспертизы:** выявленный объект культурного наследия «Мортуарий», расположенного по адресу: Россия, Волгоградская обл., г. Волжский, пос. Рабочий, пр. Ленина, дом №306, Кладбище №1; документы, обосновывающие включение выявленного объекта культурного наследия в реестр.

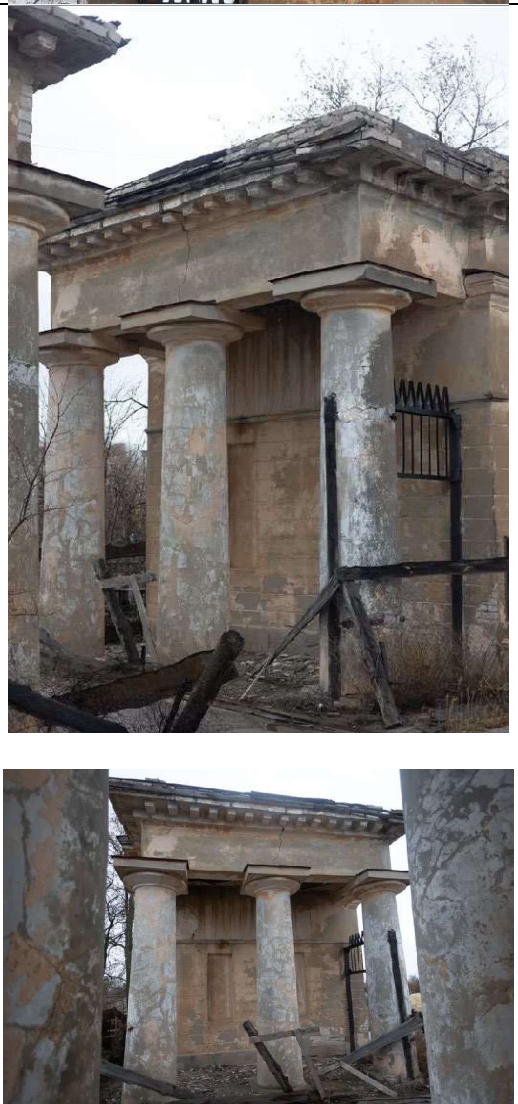
| 3.8 | | <p>– Западный фасад и восточный фасад входной группы.</p> <ul style="list-style-type: none"> <li>- Венчающий профилированный карниз с модульонами;</li> <li>- Колоны тосканского ордера;</li> <li>- Руст в виде широких горизонтальных полос;</li> <li>- Прямоугольные ниши.</li> </ul> | |
