**Акт**  
**государственной историко-культурной экспертизы выявленного**  
**объекта культурного наследия**  
**«Мортуарий», расположенного по адресу: Россия, Волгоградская обл., г.**  
**Волжский, пос. Рабочий, пр. Ленина, дом №306, Кладбище №1 в**  
**целях обоснования целесообразности включения данного объекта в**  
**Единый государственный реестр объектов культурного наследия**  
**(памятников истории и культуры) народов Российской Федерации;**  
**документы, обосновывающие включение выявленного объекта**  
**культурного наследия в реестр**

**8. Объект экспертизы:** выявленный объект культурного наследия «Мортуарий», расположенного по адресу: Россия, Волгоградская обл., г. Волжский, пос.

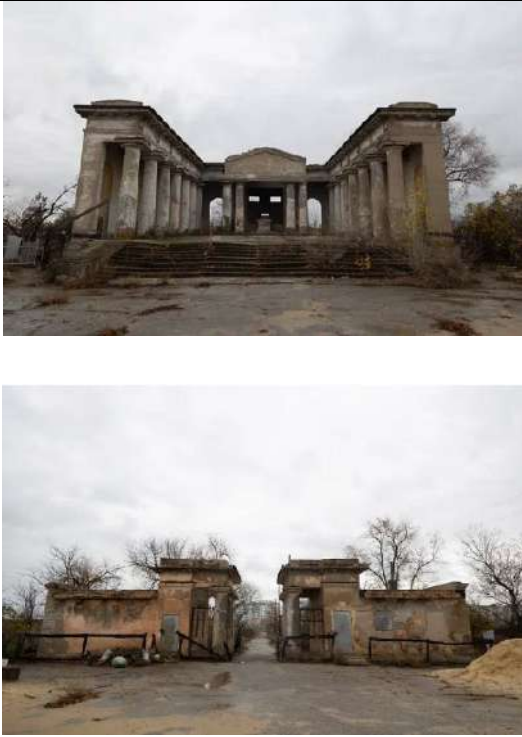
| №<br>п/п | Видовая<br>принадлежность<br>предмета охраны | Предмет охраны | Фотофиксация |
|---|---|---|---|
| 2 | Объемно-<br>планировочное<br>решение | <ul style="list-style-type: none"> <li>– П-образное» в плане здание на прямоугольном в плане стилобате с курдонёром, окруженным колоннадами;</li> <li>– Входная группа в виде двух симметричных одноэтажных прямоугольных в плане построек с колоннадами;</li> <li>– Симметричная линейная композиция входной группы и здания мортуария.</li> </ul> | |

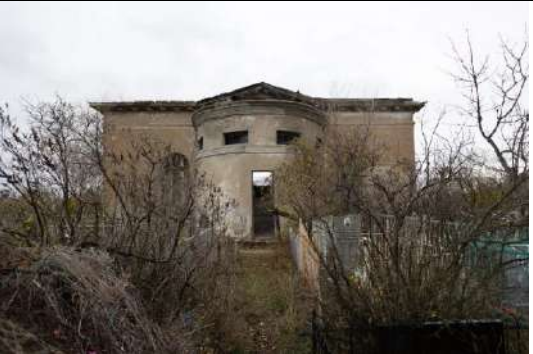
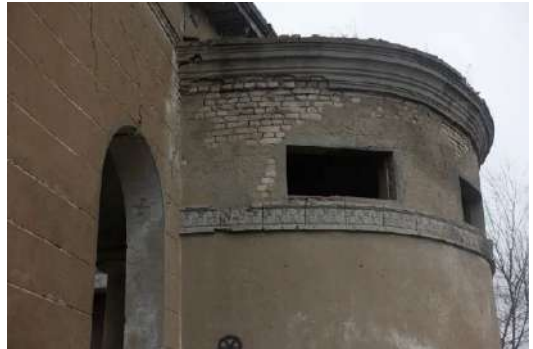
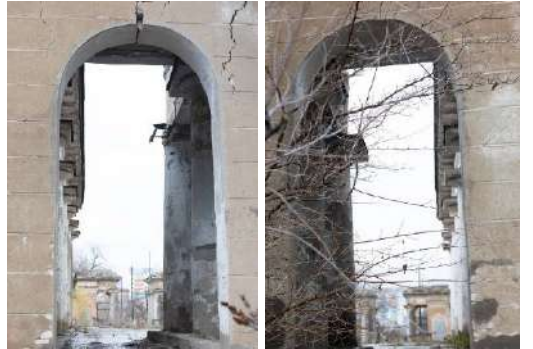
| 3.2 | | <p>– Юго- западный фасад мортуария.</p> <ul style="list-style-type: none"> <li>- Апсида с прямоугольными проемами;</li> <li>- Декоративный каменный пояс;</li> <li>- Ступенчатый карниз;</li> <li>- Треугольный фронтон;</li> <li>- Руст в виде широких горизонтальных полос;</li> <li>- Венчающий карниз с модульонами;</li> <li>- Высокие полуциркульные проемы с лестничными маршами;</li> </ul> | |

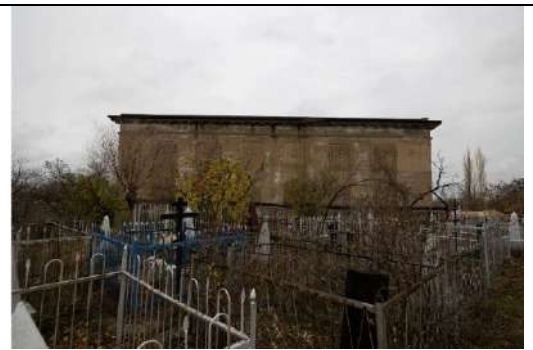
| 3.3 | | <p>– Северо-западный фасад и юго-восточный фасад мортуария.</p> <ul style="list-style-type: none"> <li>- Венчающий карниз с модульонами;</li> <li>- Ряды прямоугольных ниш с декоративными венками;</li> <li>- Руст в виде широких горизонтальных полос;</li> </ul> | |

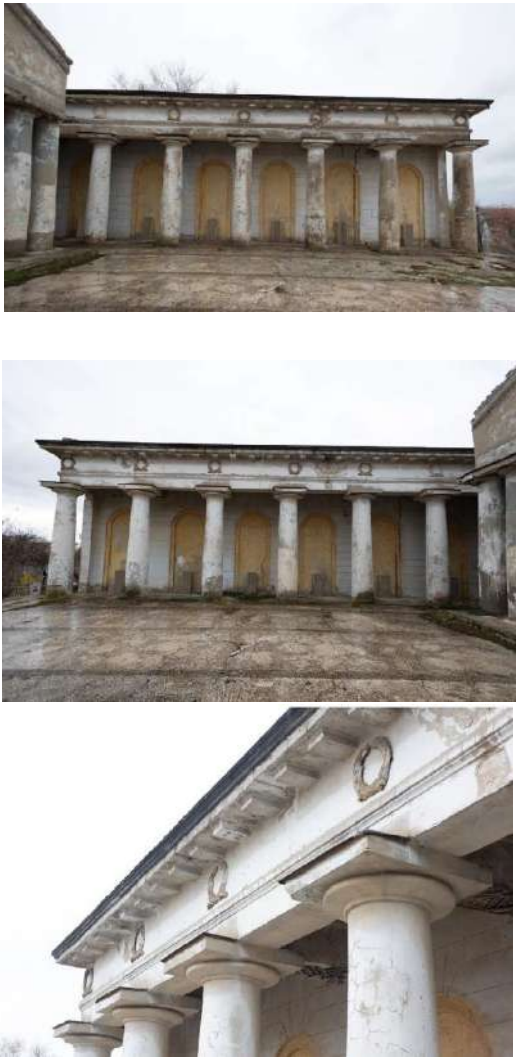
| 3.4 | | <p>– Юго-восточный фасад и северо-западный фасад мортуария со стороны курдонёра.</p> <ul style="list-style-type: none"> <li>- Галерея в 7 осей из 7 колон тосканского ордера;</li> <li>- Фриз, декорированный венками;</li> <li>- Венчающий карниз с модульонами;</li> <li>- Ниши с полуциркульным завершением и замковыми камнями;</li> <li>- Руст в виде широких горизонтальных полос;</li> <li>- Прямоугольные тумбы с канелюрами по бокам;</li> </ul> | |

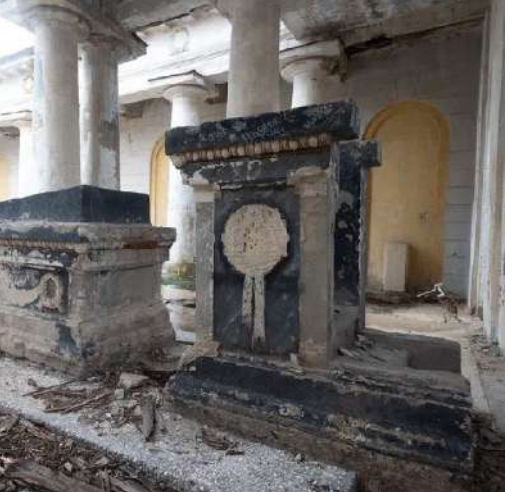
| 3.6 | | <p>– Кафедра.</p> <ul style="list-style-type: none"> <li>- Ступенчатый пояс;</li> <li>- Декоративные лепные венки;</li> </ul> | |

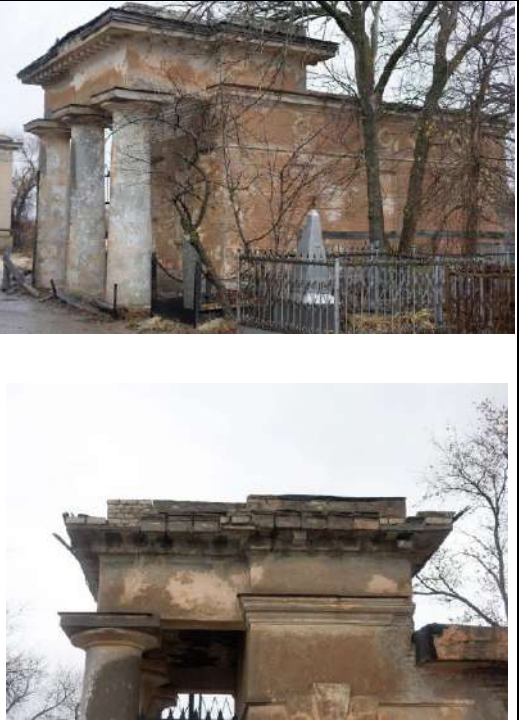
| 3.7 | | <p>– Северо-восточный фасад и юго-западный фасад входной группы.</p> <ul style="list-style-type: none"> <li>- Проемы с замковыми камнями в завершении;</li> <li>- Декоративные венки;</li> <li>- Руст в виде широких горизонтальных полос;</li> <li>- Венчающий карниз с модульонами;</li> </ul> | |

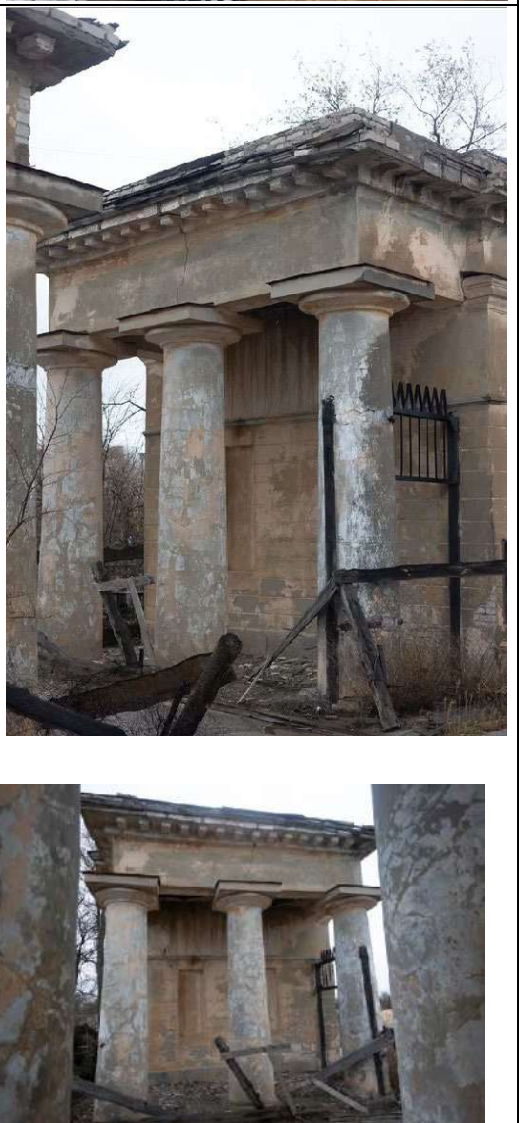
| 3.8 | | <p>– Северо-западный фасад и юго-восточный фасад входной группы.</p> <ul style="list-style-type: none"> <li>- Венчающий карниз с модульонами;</li> <li>- Колонны тосканского ордера;</li> <li>- Руст в виде широких горизонтальных полос;</li> <li>- Прямоугольные ниши.</li> </ul> | |

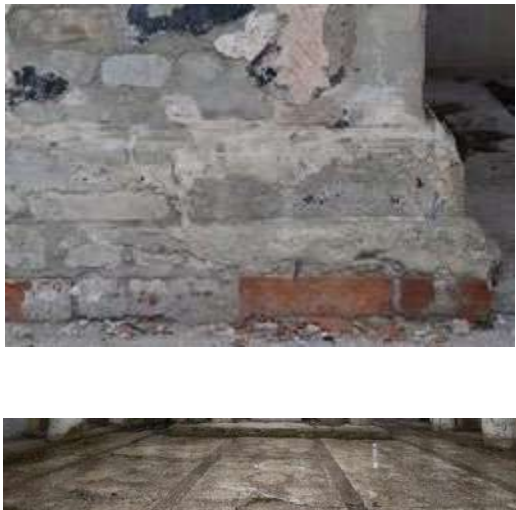
| 4. Материалы | <ul style="list-style-type: none"> <li>- Стены кирпичные;</li> <li>- Штукатурные слои с выделением ранцузского руста;</li> <li>- Наливное бетонно-мозаичное покрытие пола.</li> </ul> | |

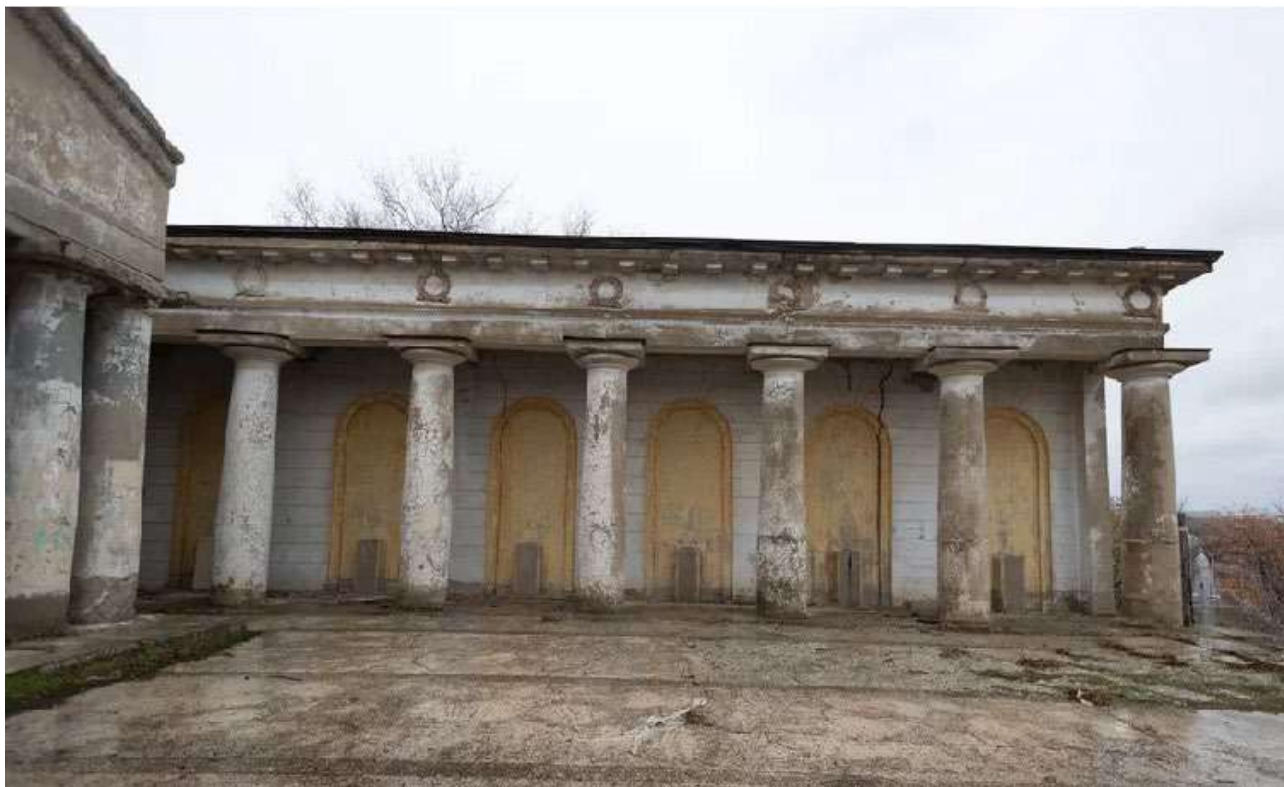
**Фото 8.** Выявленный объект культурного наследия «Мортуарий» по адресу: Россия, Волгоградская обл., г. Волжский, пос. Рабочий, пр. Ленина, дом №306, Кладбище №1. Фрагмент юго-восточного фасада северной колоннады выявленного объекта культурного наследия.

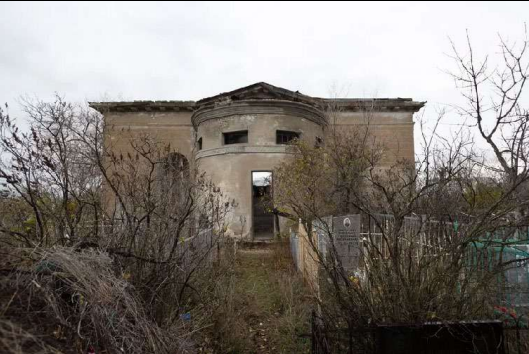
| 3.2 | | <p>Юго- западный фасад мортуария.</p> <ul style="list-style-type: none"> <li>- Апсида с прямоугольными проемами;</li> <li>- Декоративный каменный пояс;</li> <li>- Ступенчатый карниз;</li> <li>- Треугольный фронтон;</li> <li>- Руст в виде широких горизонтальных полос;</li> <li>- Венчающий карниз с модульонами;</li> <li>- Высокие полуциркульные проемы с лестничными маршами;</li> </ul> | |

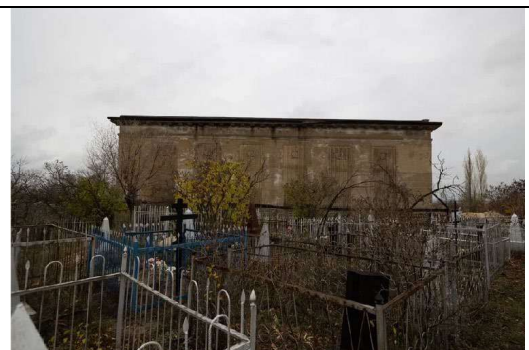
| 3.3 | | <p>– Северо-западный фасад и юго-восточный фасад мортуария.</p> <ul style="list-style-type: none"> <li>- Венчающий карниз с модульонами;</li> <li>- Ряды прямоугольных ниш с декоративными венками;</li> <li>- Руст в виде широких горизонтальных полос;</li> </ul> | |
