**Акт**  
**государственной историко-культурной экспертизы выявленного**  
**объекта культурного наследия**  
**«Мортуарий», расположенного по адресу: Россия, Волгоградская обл., г.**  
**Волжский, пос. Рабочий, пр. Ленина, дом №306, Кладбище №1 в**  
**целях обоснования целесообразности включения данного объекта в**  
**Единый государственный реестр объектов культурного наследия**  
**(памятников истории и культуры) народов Российской Федерации;**  
**документы, обосновывающие включение выявленного объекта**  
**культурного наследия в реестр**

**8. Объект экспертизы:** выявленный объект культурного наследия «Мортуарий», расположенного по адресу: Россия, Волгоградская обл., г. Волжский, пос.

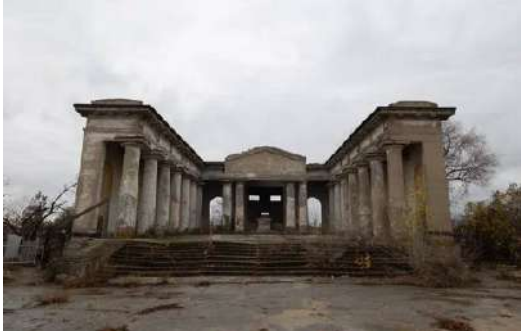
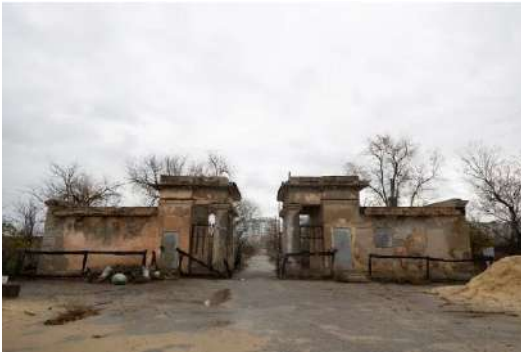
| 2 | Объемно-планировочное решение | <ul style="list-style-type: none"> <li>– П-образное» в плане здание на прямоугольном в плане стилобате с курдонёром, окруженным колоннадами;</li> <li>– Входная группа в виде двух симметричных одноэтажных прямоугольных в плане построек с колоннадами;</li> <li>– Симметричная линейная композиция входной группы и здания мортуария.</li> </ul> | |

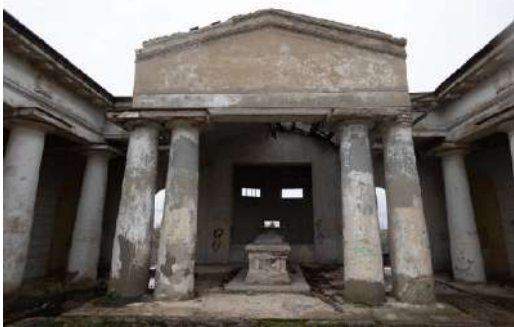
| 3.1 | Архитектурно-художественное оформление | <p>Северо-восточный фасад центральной части мортуария.</p> <ul style="list-style-type: none"> <li>– Портик с парными колоннами тосканского ордера по углам;</li> <li>– Фронтон;</li> </ul> | |

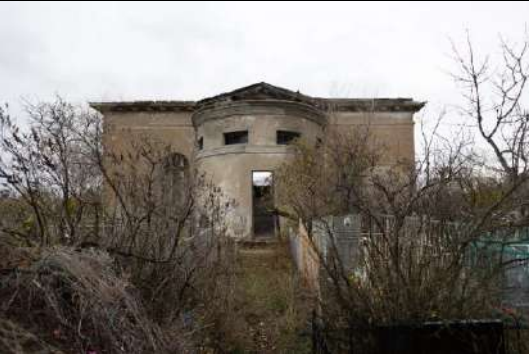
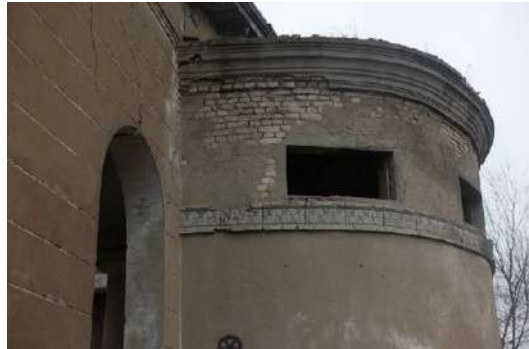
| 3.2 | | <p>– Юго- западный фасад мортуария.</p> <ul style="list-style-type: none"> <li>- Апсида с прямоугольными проемами;</li> <li>- Декоративный каменный пояс;</li> <li>- Ступенчатый карниз;</li> <li>- Треугольный фронтон;</li> <li>- Руст в виде широких горизонтальных полос;</li> <li>- Венчающий карниз с модульонами;</li> <li>- Высокие полуциркульные проемы с лестничными маршами;</li> </ul> | |

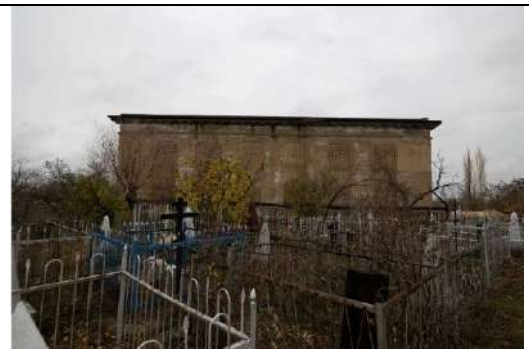
| 3.3 | | <p>– Северо-западный фасад и юго-восточный фасад мортуария.</p> <ul style="list-style-type: none"> <li>- Венчающий карниз с модульонами;</li> <li>- Ряды прямоугольных ниш с декоративными венками;</li> <li>- Руст в виде широких горизонтальных полос;</li> </ul> | |

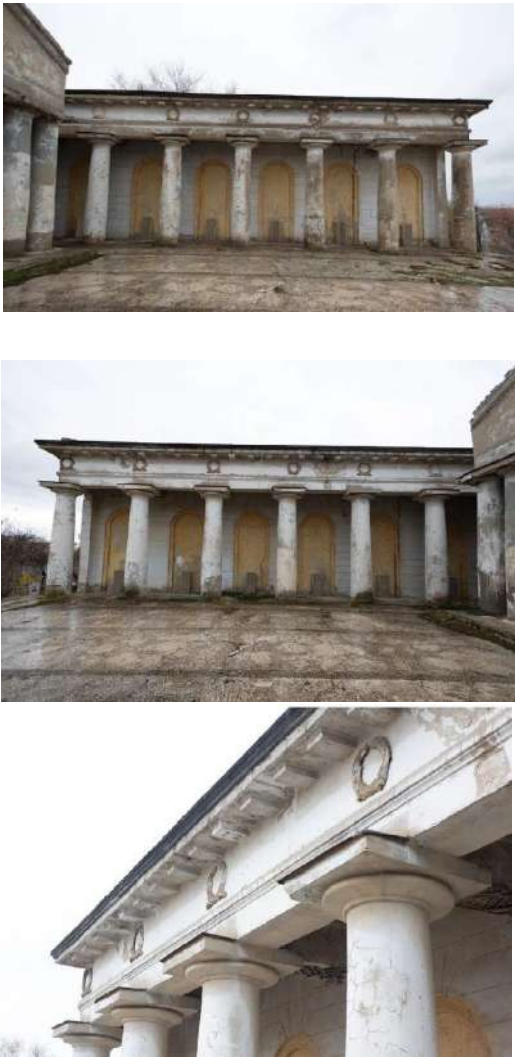
| 3.4 | | <p>– Юго-восточный фасад и северо-западный фасад мортуария со стороны курдонёра.</p> <ul style="list-style-type: none"> <li>- Галерея в 7 осей из 7 колон тосканского ордера;</li> <li>- Фриз, декорированный венками;</li> <li>- Венчающий карниз с модульонами;</li> <li>- Ниши с полуциркульным завершением и замковыми камнями;</li> <li>- Руст в виде широких горизонтальных полос;</li> <li>- Прямоугольные тумбы с канелюрами по бокам;</li> </ul> | |

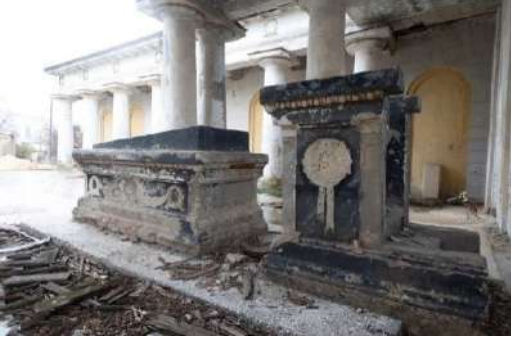
| 3.5 | | <p>– Постамент.</p> <ul style="list-style-type: none"> <li>- Ступенчатый пояс;</li> <li>- Ряд венков;</li> </ul> | |

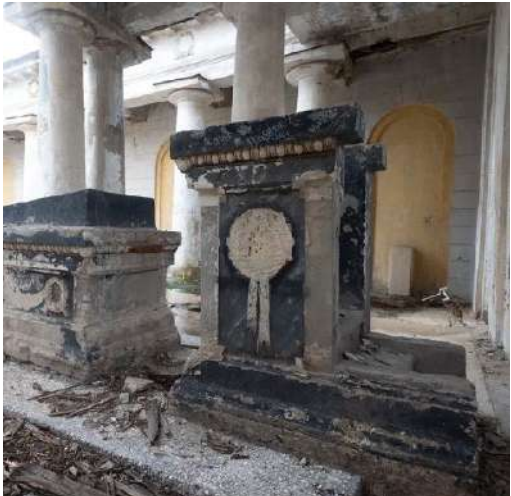
| 3.6 | | <p>– Кафедра.</p> <ul style="list-style-type: none"> <li>- Ступенчатый пояс;</li> <li>- Декоративные лепные венки;</li> </ul> | |

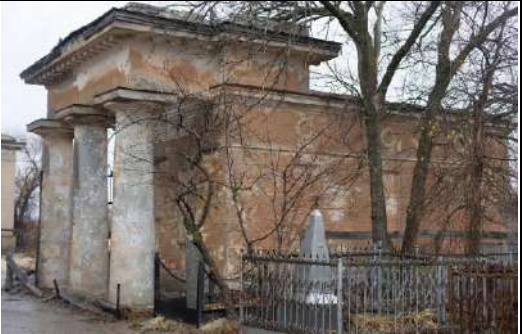
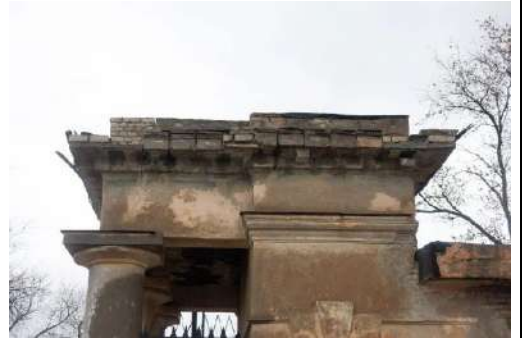
| 3.7 | | <p>– Северо-восточный фасад и юго-западный фасад входной группы.</p> <ul style="list-style-type: none"> <li>- Проемы с замковыми камнями в завершении;</li> <li>- Декоративные венки;</li> <li>- Руст в виде широких горизонтальных полос;</li> <li>- Венчающий карниз с модульонами;</li> </ul> | |

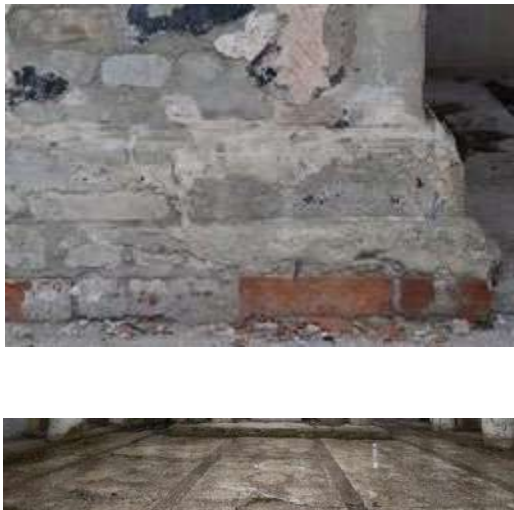
| 4. Материалы | <ul style="list-style-type: none"> <li>- Стены кирпичные;</li> <li>- Штукатурные слои с выделением французского руста;</li> <li>- Наливное бетонно-мозаичное покрытие пола.</li> </ul> | |

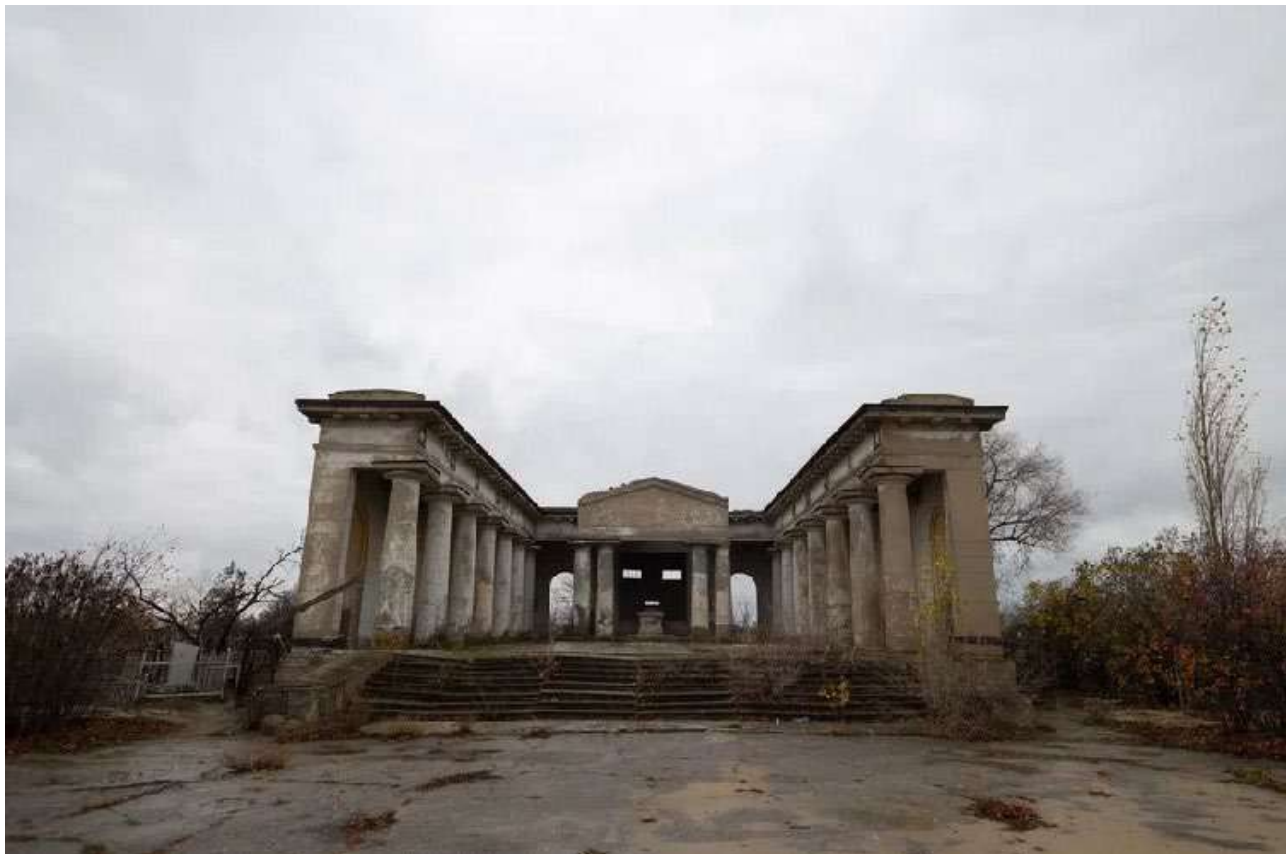
**Фото 1.** Выявленный объект культурного наследия «Мортуарий» по адресу: Россия, Волгоградская обл., г. Волжский, пос. Рабочий, пр. Ленина, дом №306, Кладбище №1. Общий вид выявленного объекта культурного наследия.

Перекрытия объекта деревянные, частично утрачены. На фасадах выделяются многочисленные волосяные и косые трещины.

Стены центрального строения из кирпича, оштукатурены и окрашены. Цветовое решение объекта выполнено в классических белых и желтых оттенках. Перекрытия объекта деревянные, частично утрачены. На фасадах выделяются многочисленные волосяные и косые трещины.

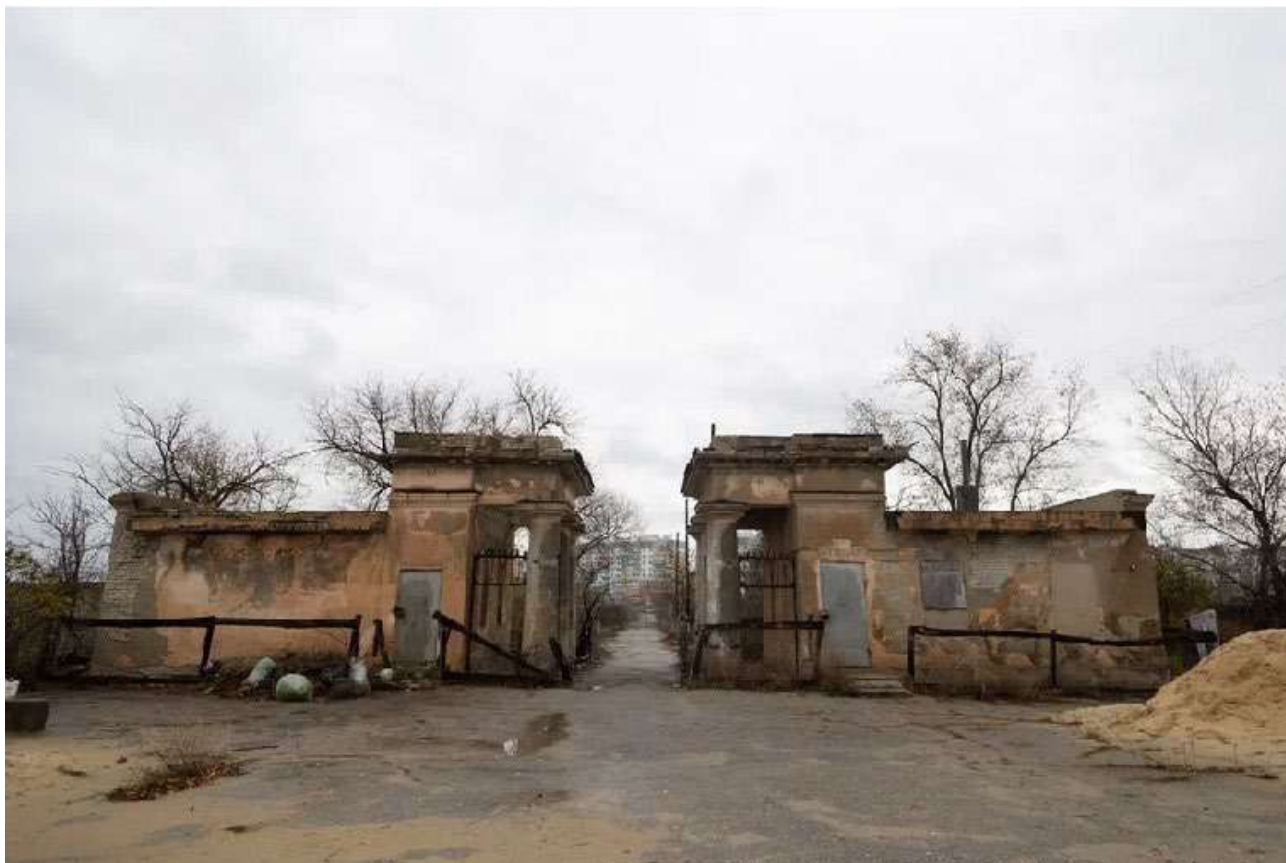
**Фото 2.** Выявленный объект культурного наследия «Мортуарий» по адресу: Россия, Волгоградская обл., г. Волжский, пос. Рабочий, пр. Ленина, дом №306, Кладбище №1. Входная группа.

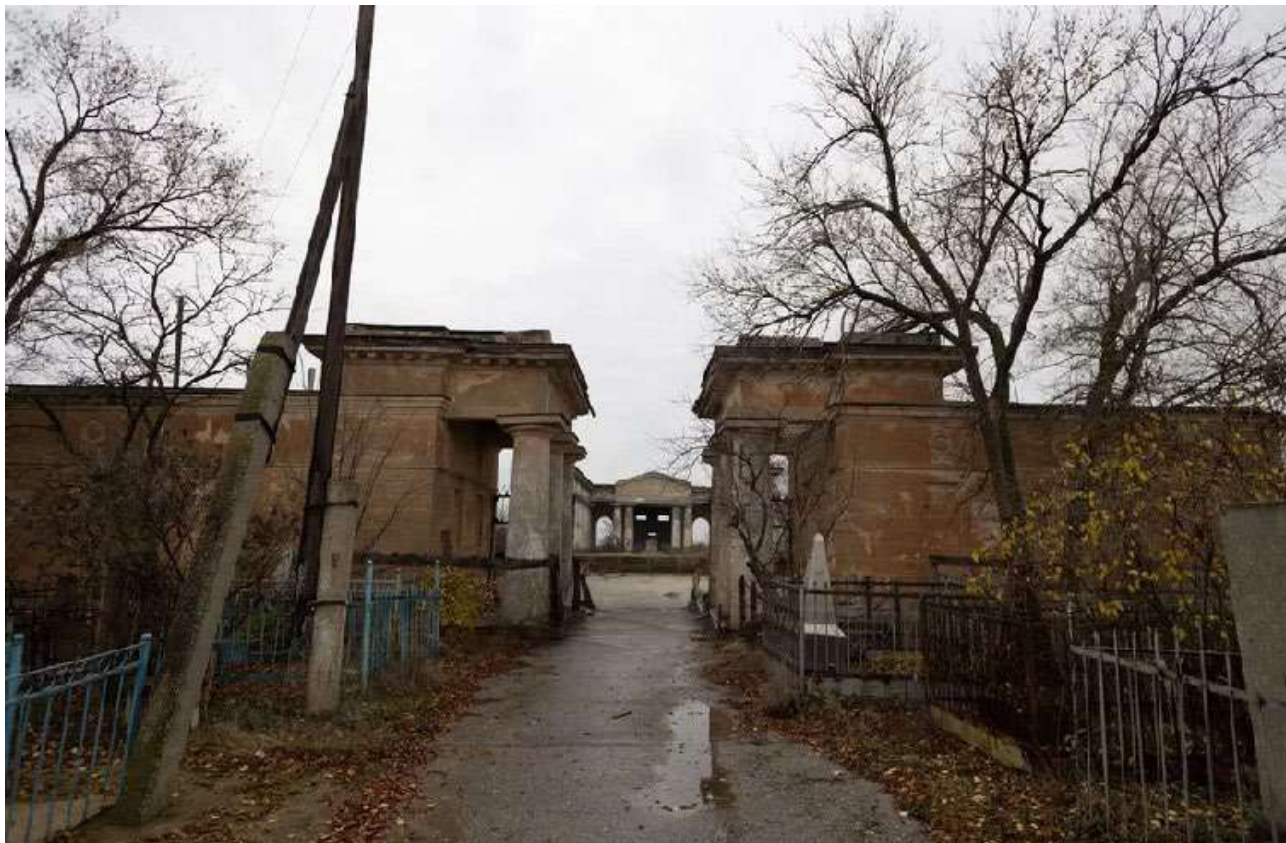
**Фото 3.** Выявленный объект культурного наследия «Мортуарий» по адресу: Россия, Волгоградская обл., г. Волжский, пос. Рабочий, пр. Ленина, дом №306, Кладбище №1. Входная группа.

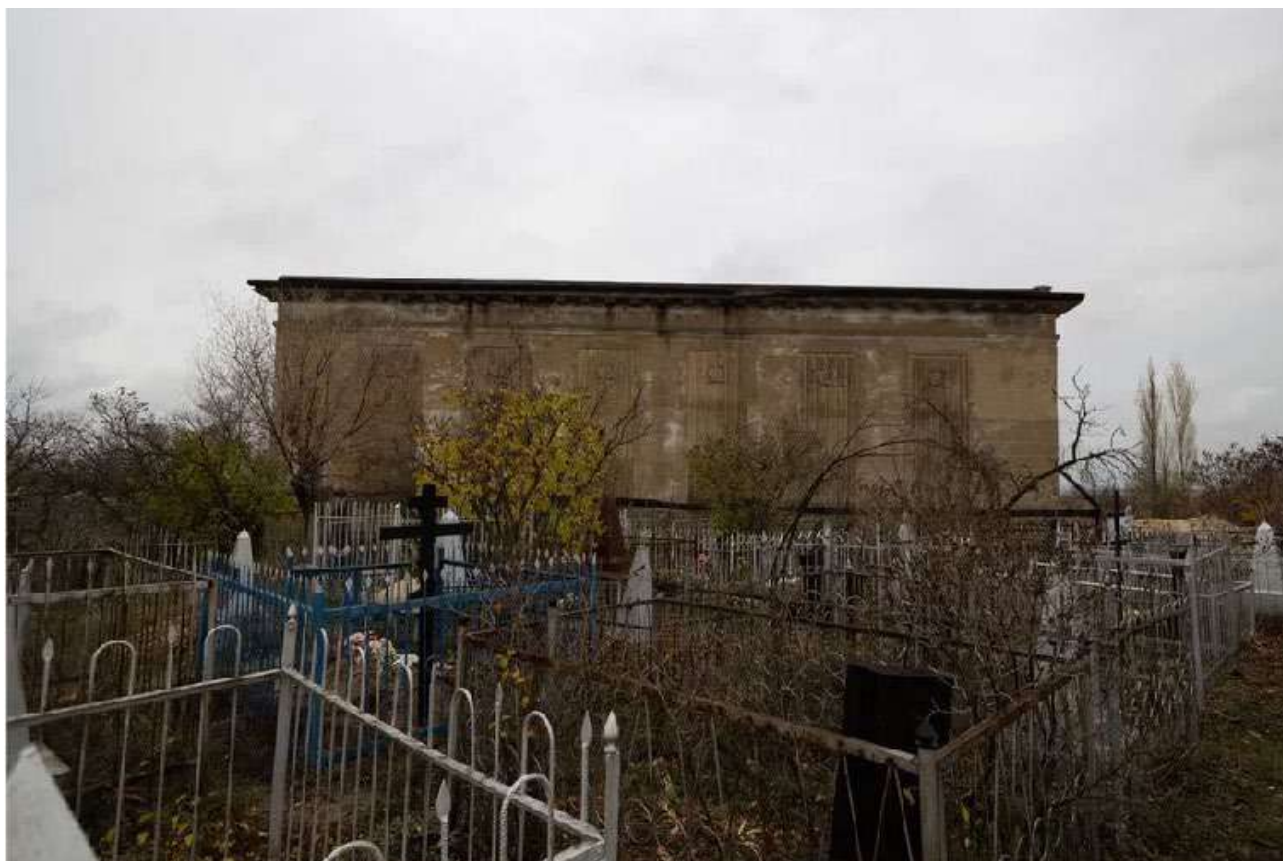
**Фото 4.** Выявленный объект культурного наследия «Мортуарий» по адресу: Россия, Волгоградская обл., г. Волжский, пос. Рабочий, пр. Ленина, дом №306, Кладбище №1. Северо-западный фасад северной колоннады центральной части выявленного объекта культурного наследия.

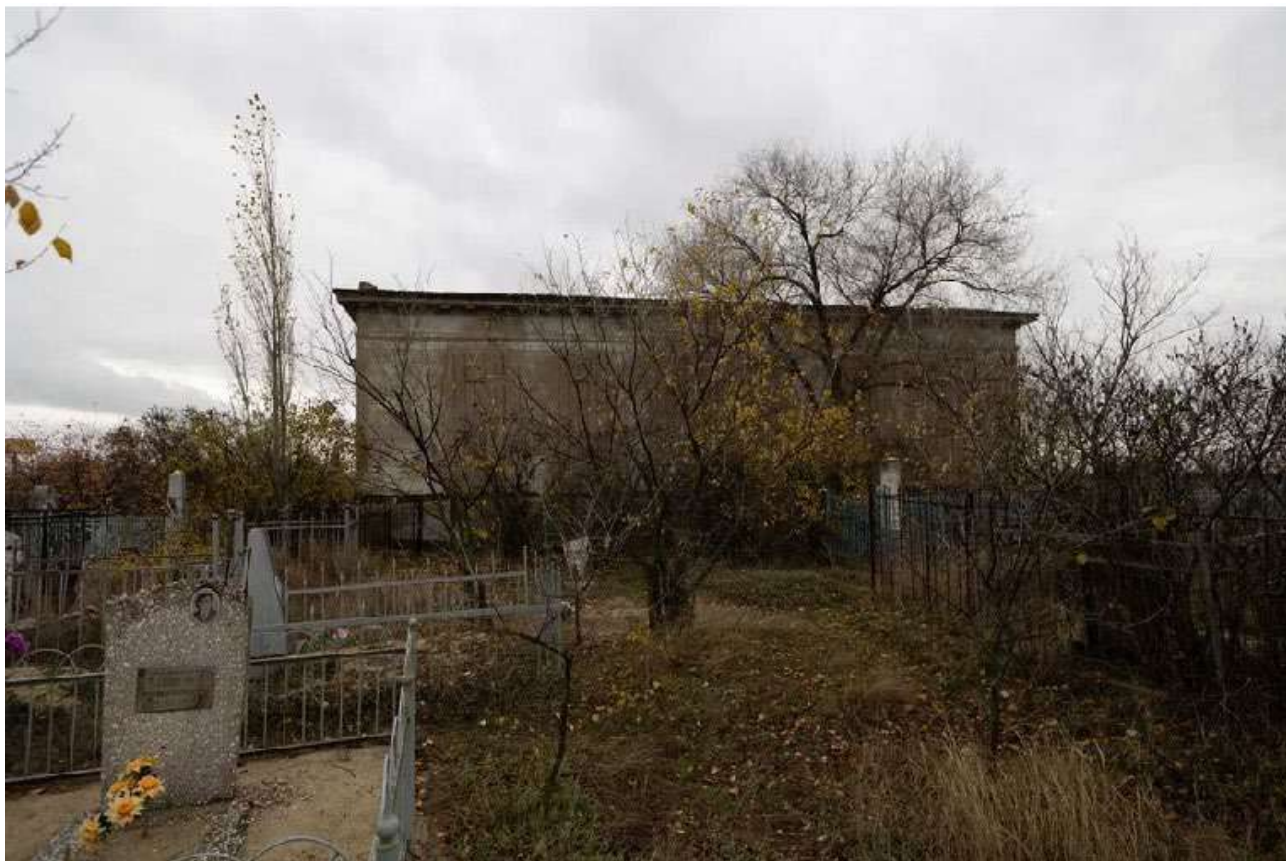
**Фото 5.** Выявленный объект культурного наследия «Мортуарий» по адресу: Россия, Волгоградская обл., г. Волжский, пос. Рабочий, пр. Ленина, дом №306, Кладбище №1. Юго-восточный фасад южной колоннады центральной части выявленного объекта культурного наследия.

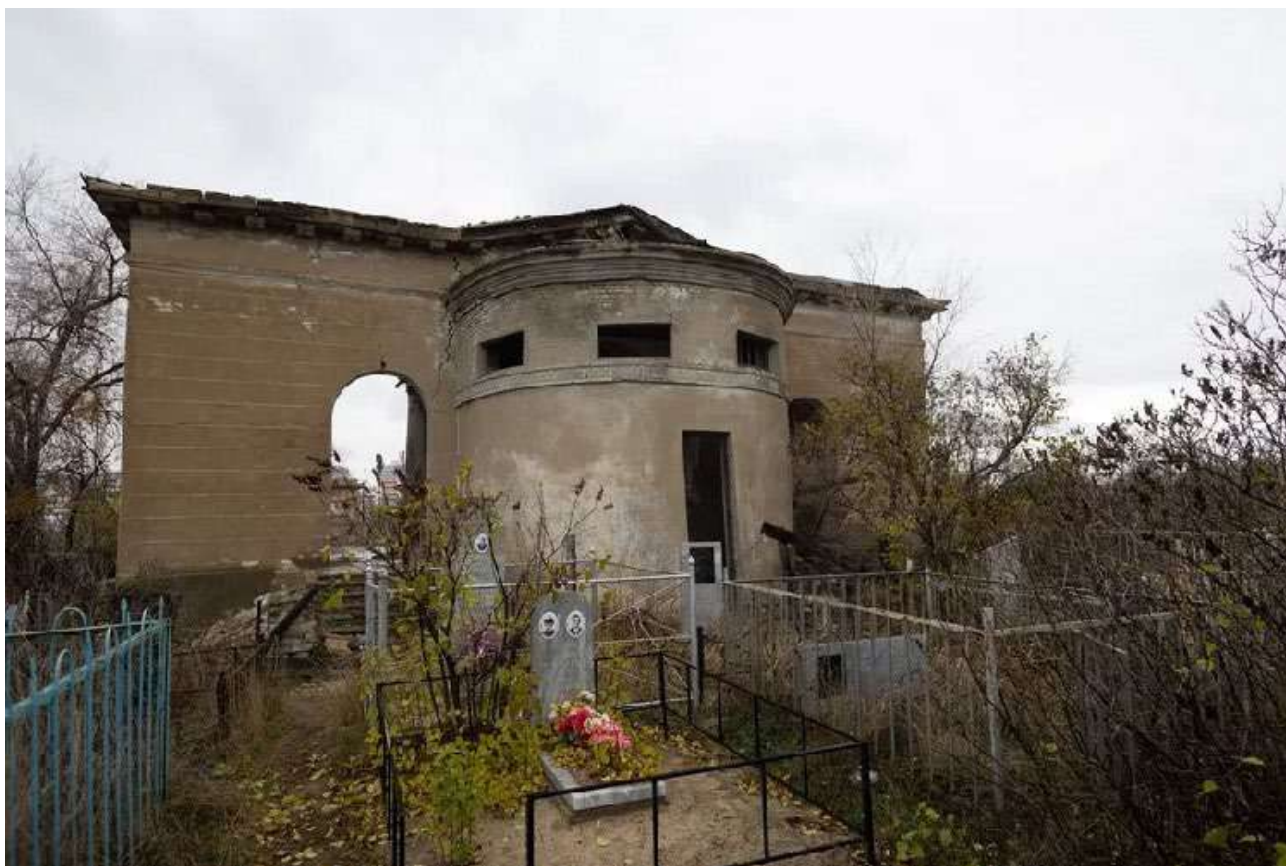
**Фото 6.** Выявленный объект культурного наследия «Мортуарий» по адресу: Россия, Волгоградская обл., г. Волжский, пос. Рабочий, пр. Ленина, дом №306, Кладбище №1. Юго-западный фасад центральной части выявленного объекта культурного наследия.

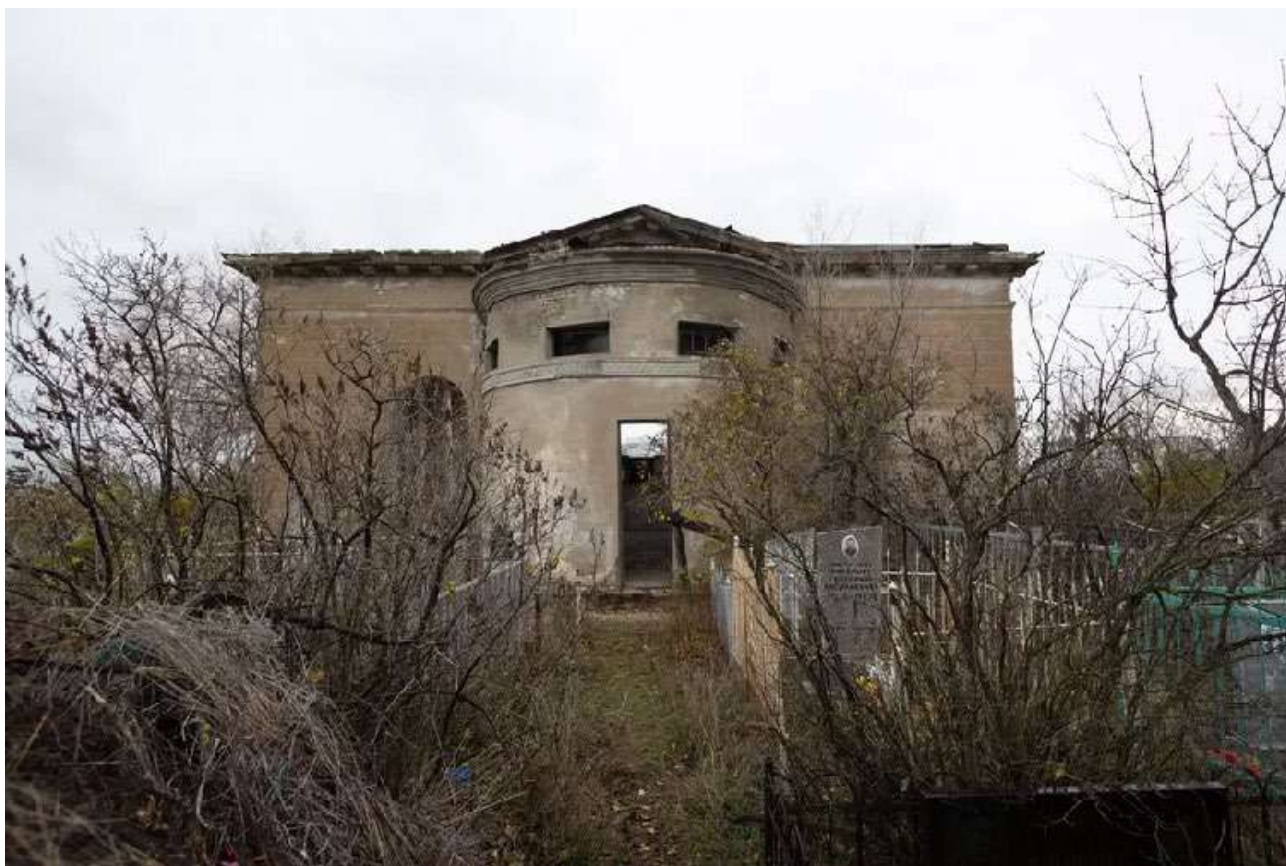
**Фото 7.** Выявленный объект культурного наследия «Мортуарий» по адресу: Россия, Волгоградская обл., г. Волжский, пос. Рабочий, пр. Ленина, дом №306, Кладбище №1. Юго-западный фасад центральной части выявленного объекта культурного наследия.

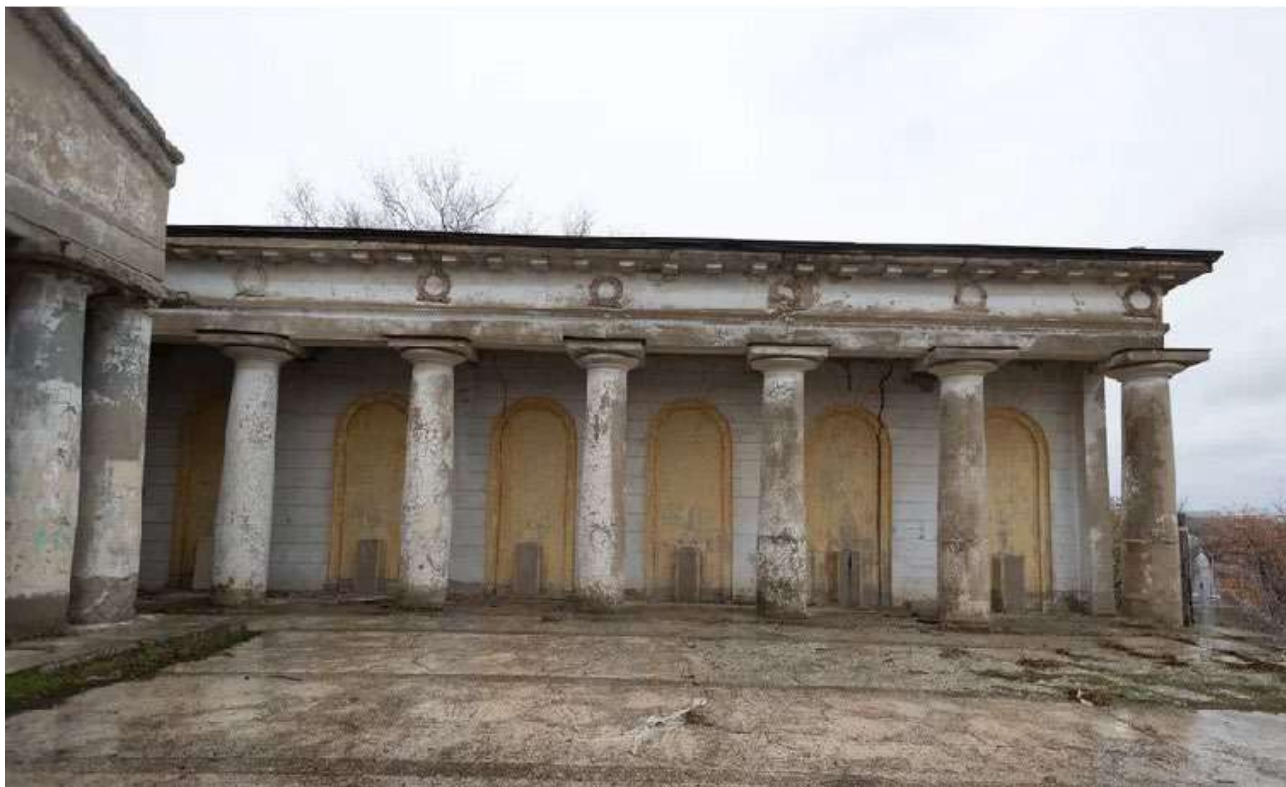
**Фото 8.** Выявленный объект культурного наследия «Мортуарий» по адресу: Россия, Волгоградская обл., г. Волжский, пос. Рабочий, пр. Ленина, дом №306, Кладбище №1. Фрагмент юго-восточного фасада северной колоннады выявленного объекта культурного наследия.

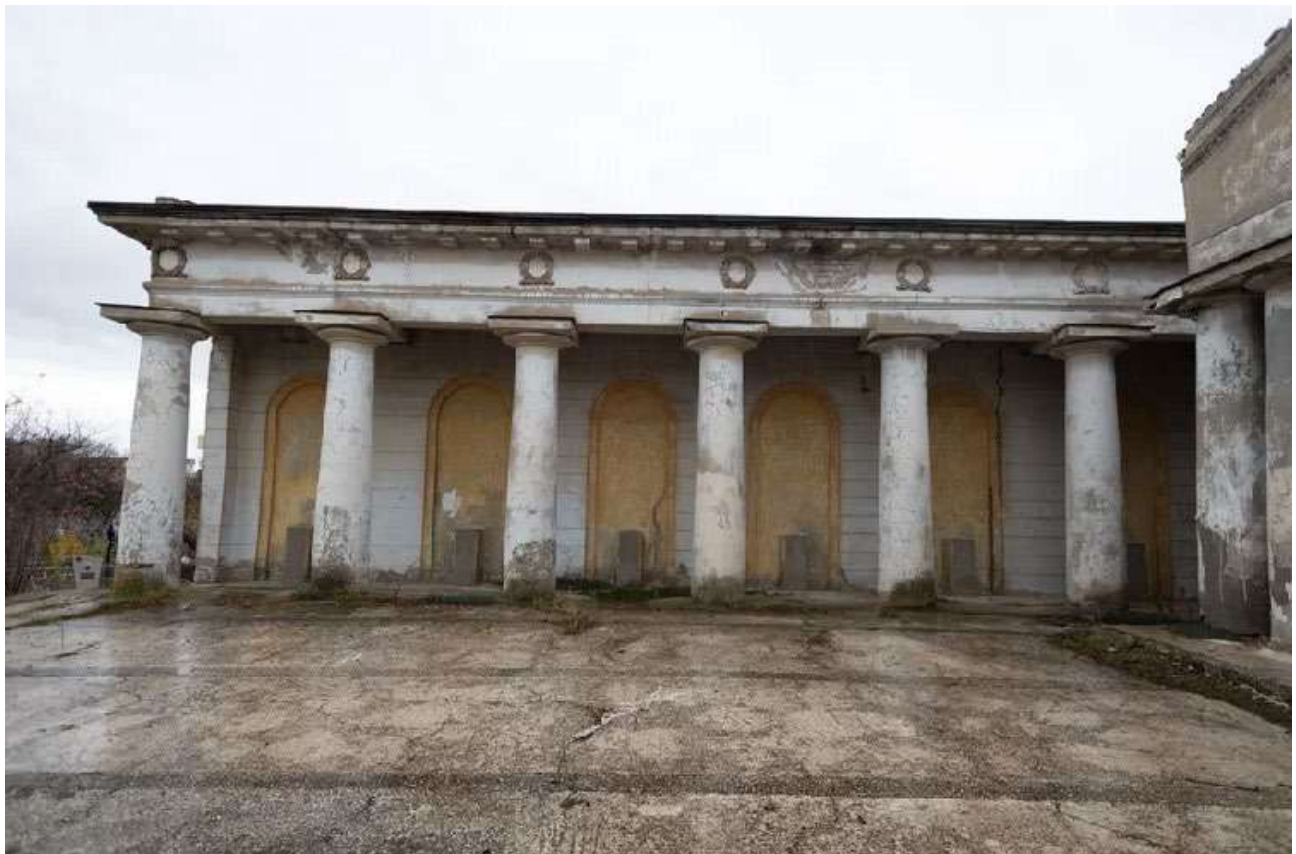
**Фото 9.** Выявленный объект культурного наследия «Мортуарий» по адресу: Россия, Волгоградская обл., г. Волжский, пос. Рабочий, пр. Ленина, дом №306, Кладбище №1. Фрагмент северо-западного фасада южной колоннады выявленного объекта культурного наследия.

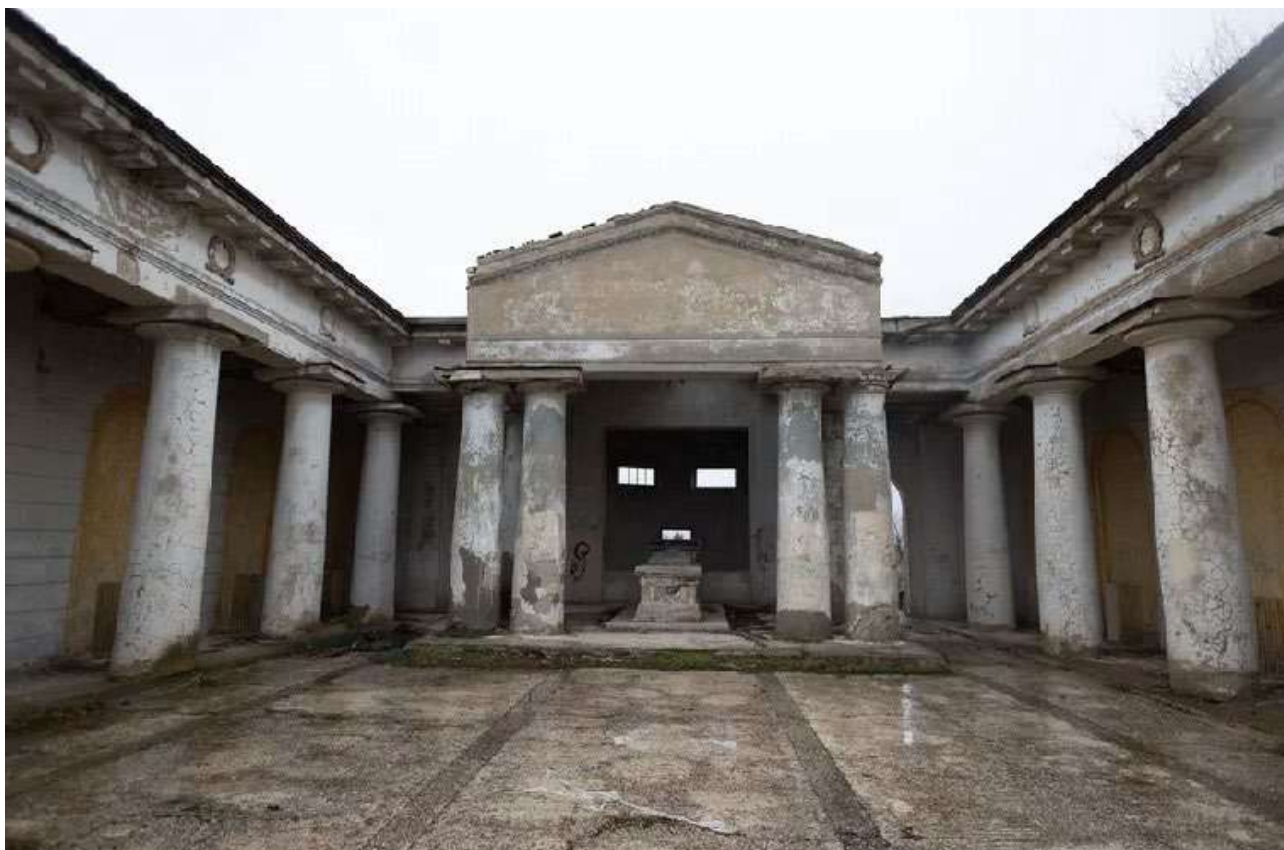
**Фото 10.** Выявленный объект культурного наследия «Мортуарий» по адресу: Россия, Волгоградская обл., г. Волжский, пос. Рабочий, пр. Ленина, дом №306, Кладбище №1. Северо-восточный фасад центральной части выявленного объекта культурного наследия.

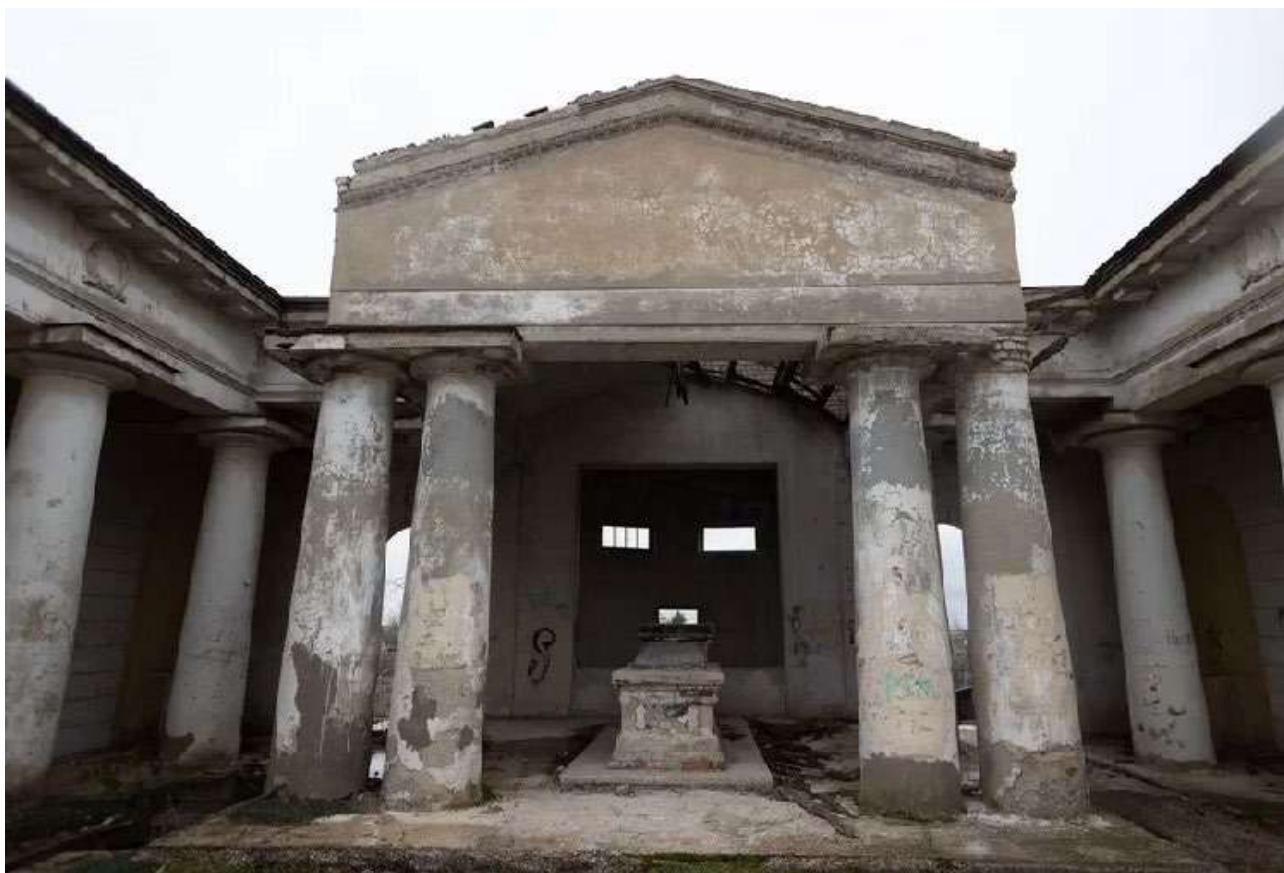
**Фото 11.** Выявленный объект культурного наследия «Мортуарий» по адресу: Россия, Волгоградская обл., г. Волжский, пос. Рабочий, пр. Ленина, дом №306, Кладбище №1. Северо-восточный фасад центральной части выявленного объекта культурного наследия.

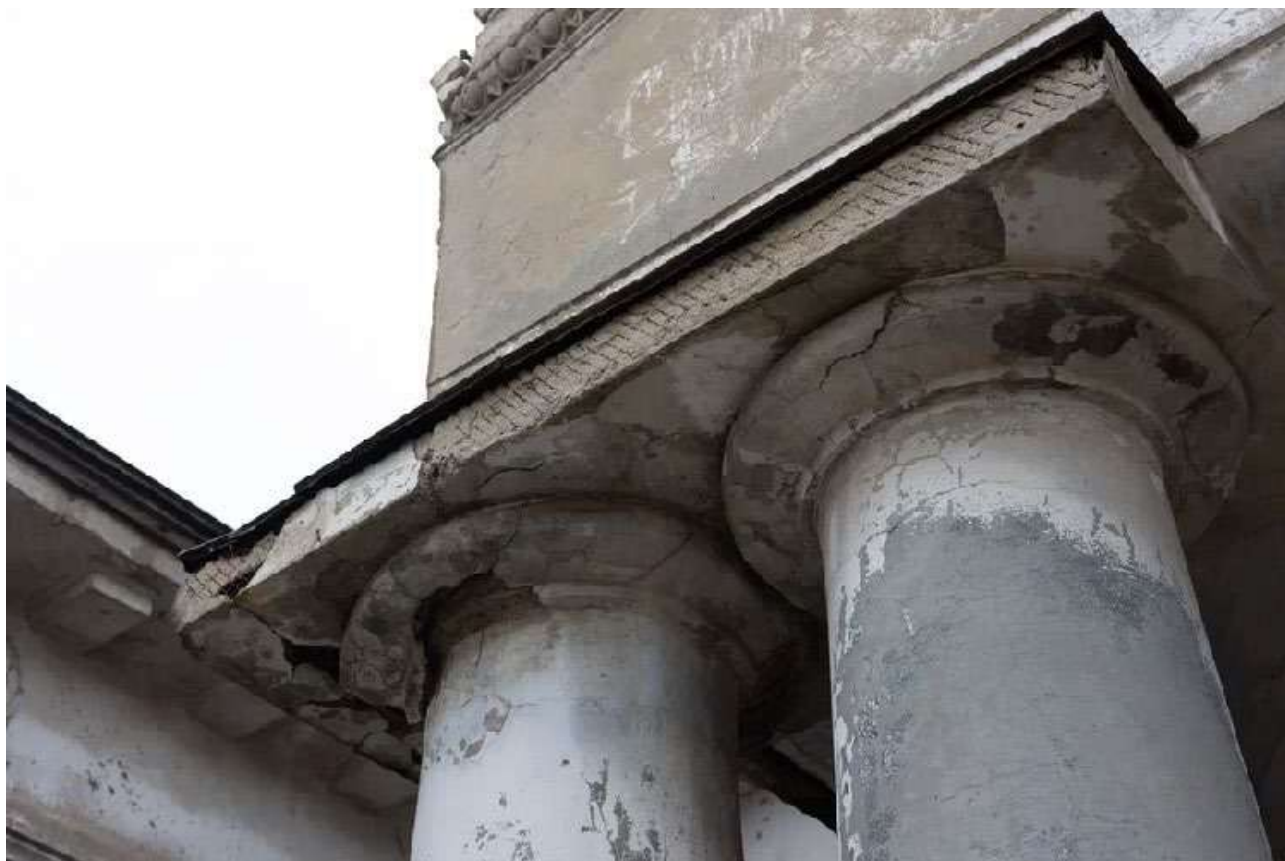
**Фото 14.** Выявленный объект культурного наследия «Мортуарий» по адресу: Россия, Волгоградская обл., г. Волжский, пос. Рабочий, пр. Ленина, дом №306, Кладбище №1. Фрагмент северо-восточного фасада центральной части выявленного объекта культурного наследия.

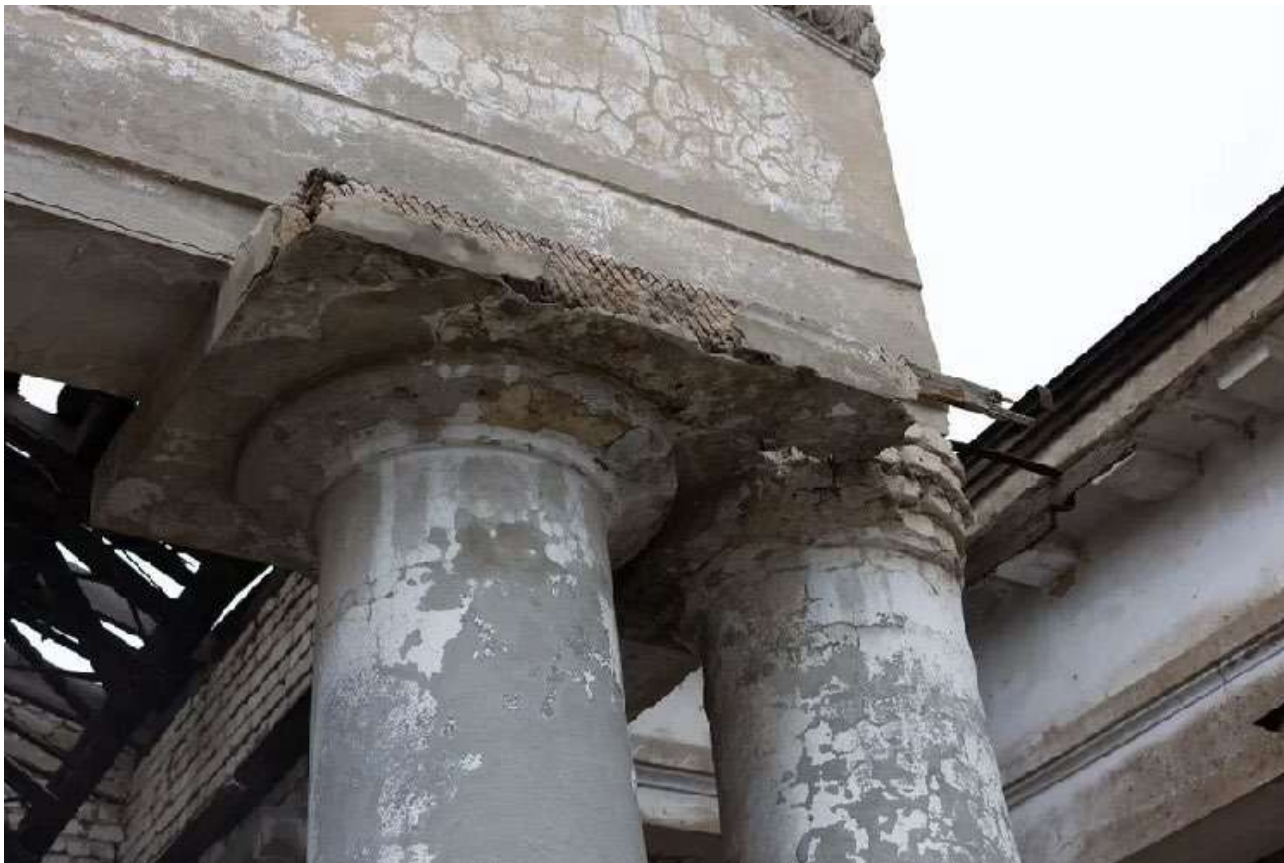
**Фото 15.** Выявленный объект культурного наследия «Мортуарий» по адресу: Россия, Волгоградская обл., г. Волжский, пос. Рабочий, пр. Ленина, дом №306, Кладбище №1. Фрагмент северо-восточного фасада центральной части выявленного объекта культурного наследия.

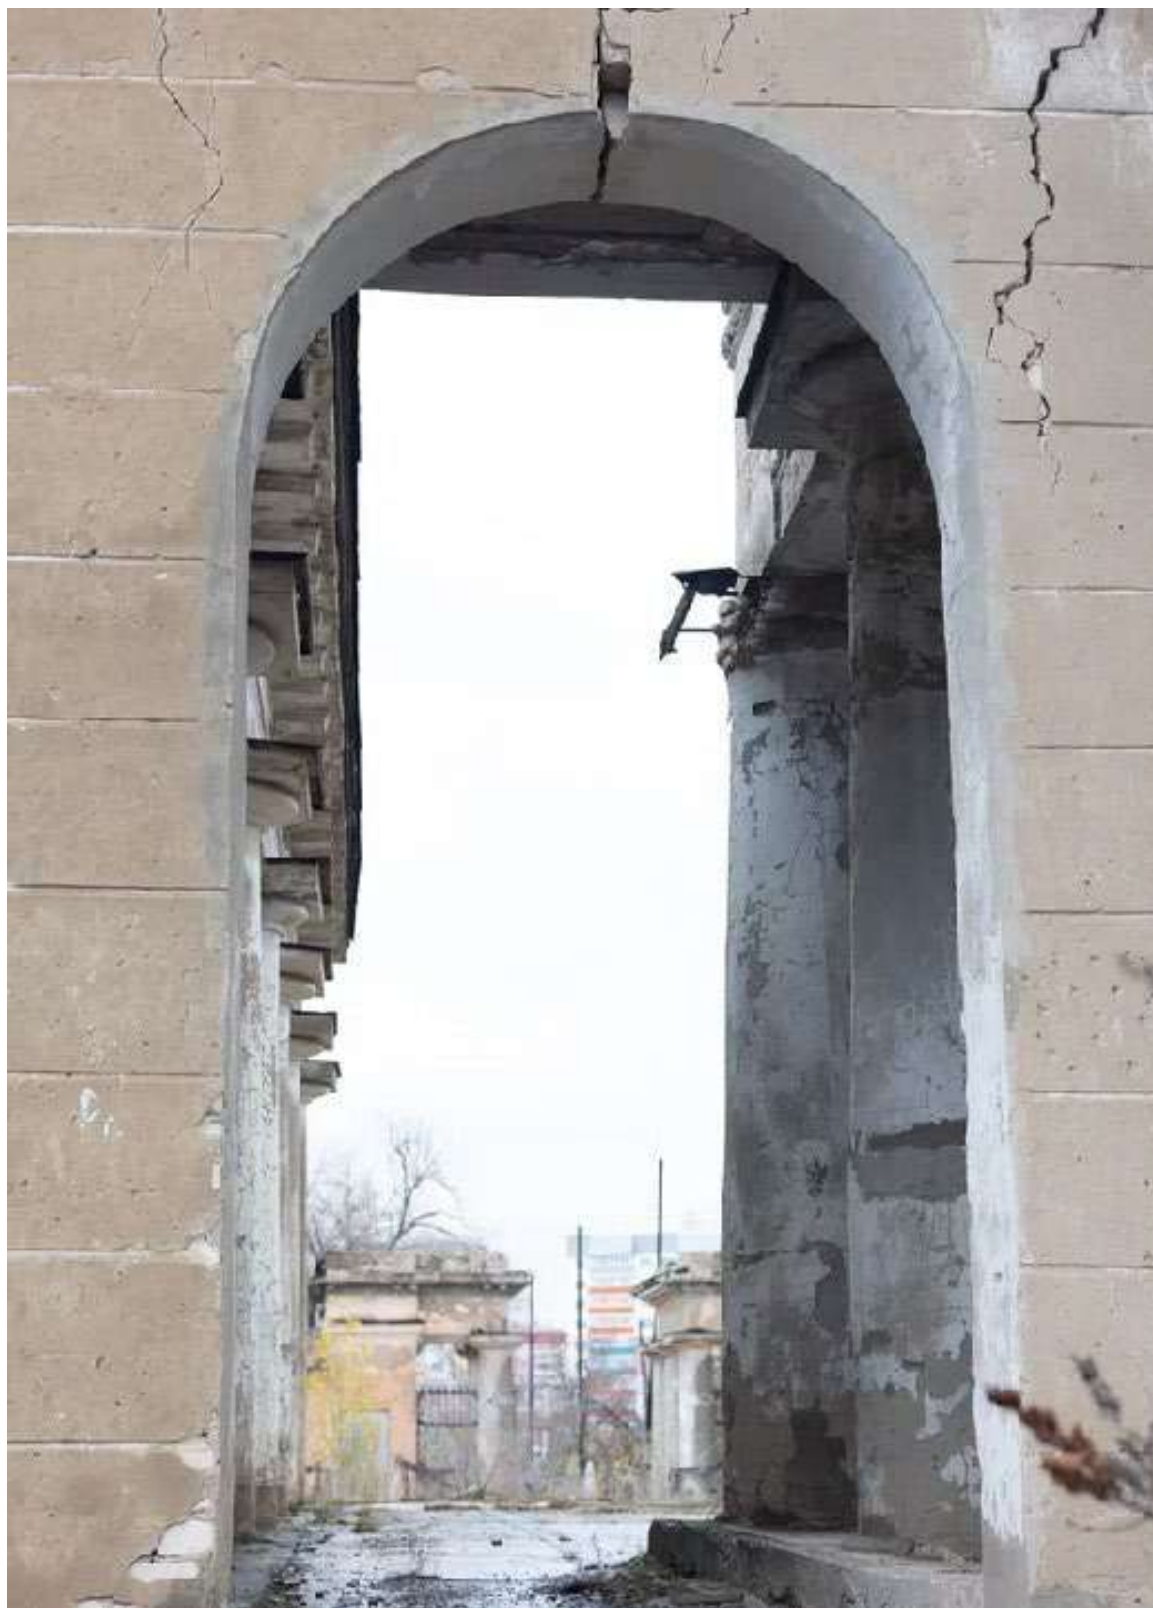
**Фото 22.** Выявленный объект культурного наследия «Мортуарий» по адресу: Россия, Волгоградская обл., г. Волжский, пос. Рабочий, пр. Ленина, дом №306, Кладбище №1. Фрагмент юго-западного фасада северной колоннады выявленного объекта культурного наследия.

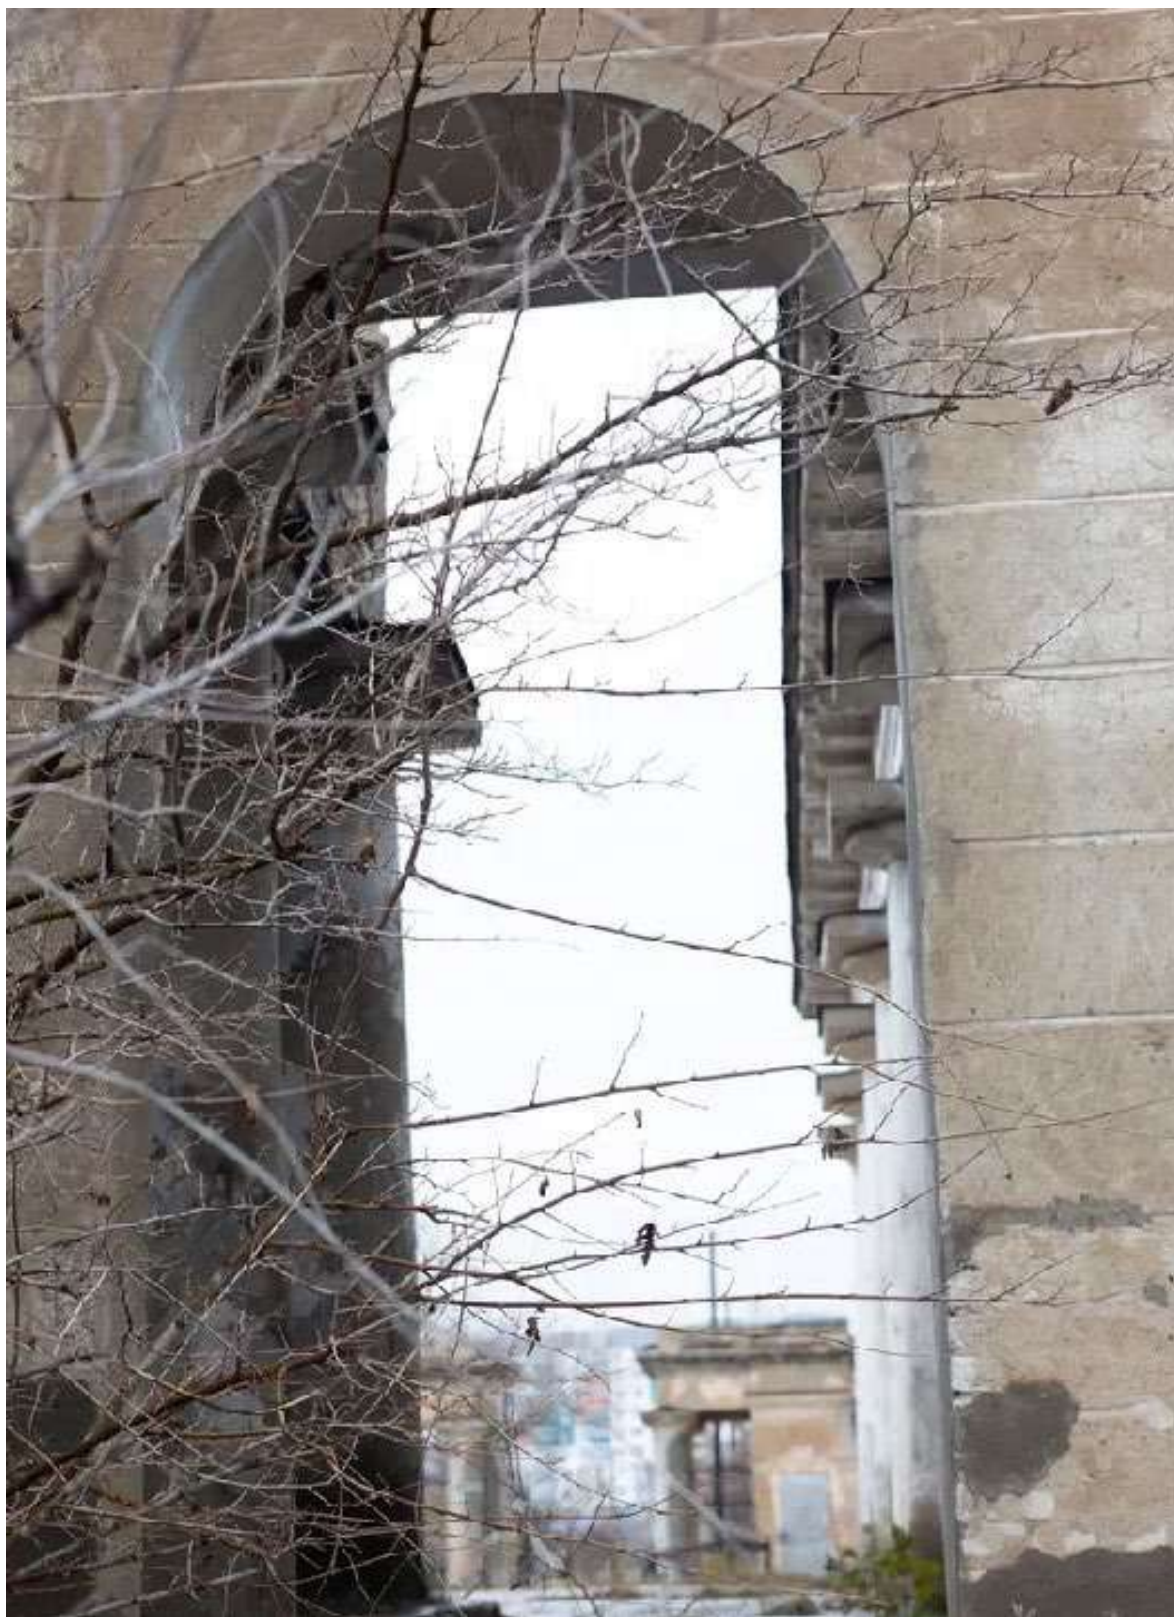
**Фото 23.** Выявленный объект культурного наследия «Мортуарий» по адресу: Россия, Волгоградская обл., г. Волжский, пос. Рабочий, пр. Ленина, дом №306, Кладбище №1. Фрагмент юго-западного фасада южной колоннады выявленного объекта культурного наследия.
