**Акт**  
**государственной историко-культурной экспертизы выявленного**  
**объекта культурного наследия**  
**«Мортуарий», расположенного по адресу: Россия, Волгоградская обл., г.**  
**Волжский, пос. Рабочий, пр. Ленина, дом №306, Кладбище №1 в**  
**целях обоснования целесообразности включения данного объекта в**  
**Единый государственный реестр объектов культурного наследия**  
**(памятников истории и культуры) народов Российской Федерации;**  
**документы, обосновывающие включение выявленного объекта**  
**культурного наследия в реестр**

**8. Объект экспертизы:** выявленный объект культурного наследия «Мортуарий», расположенного по адресу: Россия, Волгоградская обл., г. Волжский, пос.

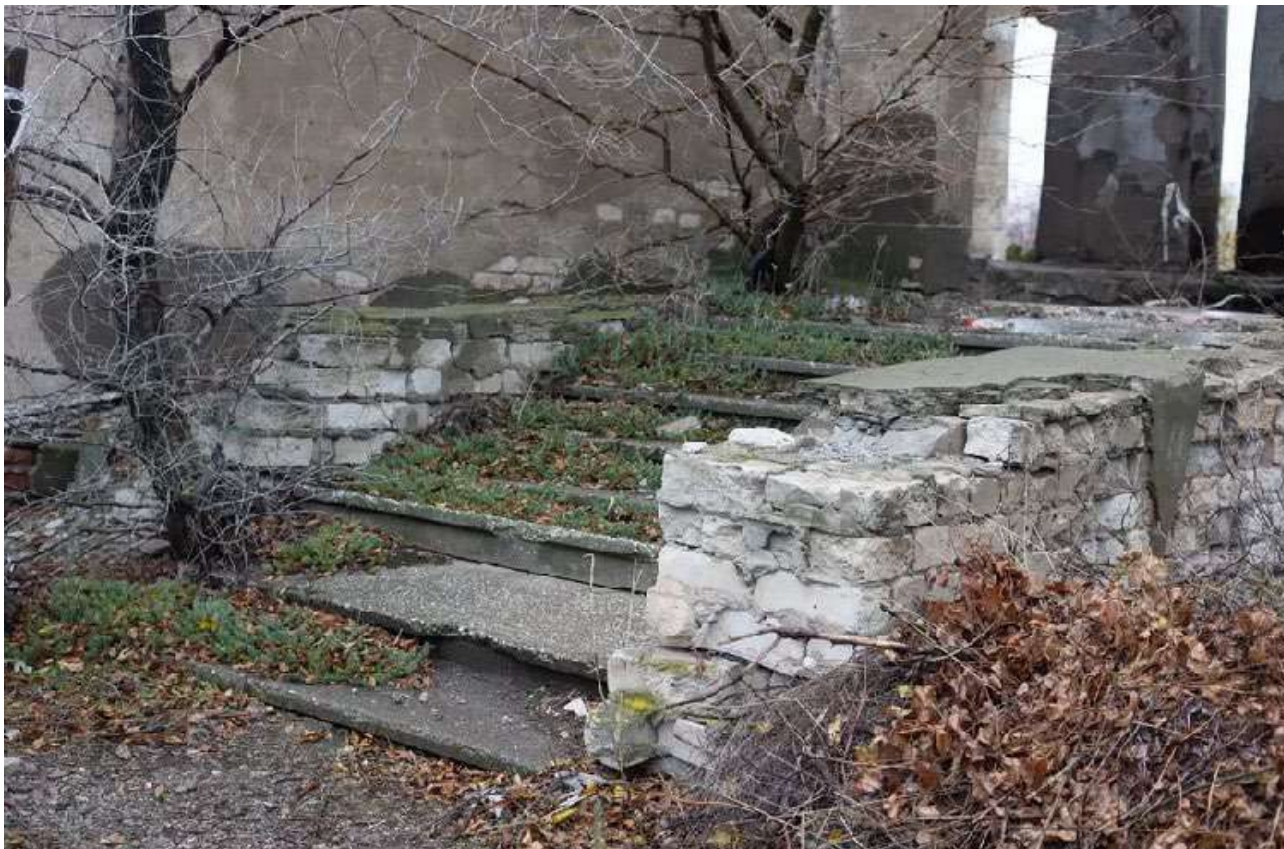
**Фото 24.** Выявленный объект культурного наследия «Мортуарий» по адресу: Россия, Волгоградская обл., г. Волжский, пос. Рабочий, пр. Ленина, дом №306, Кладбище №1. Фрагмент юго-западного фасада южной колоннады выявленного объекта культурного наследия.

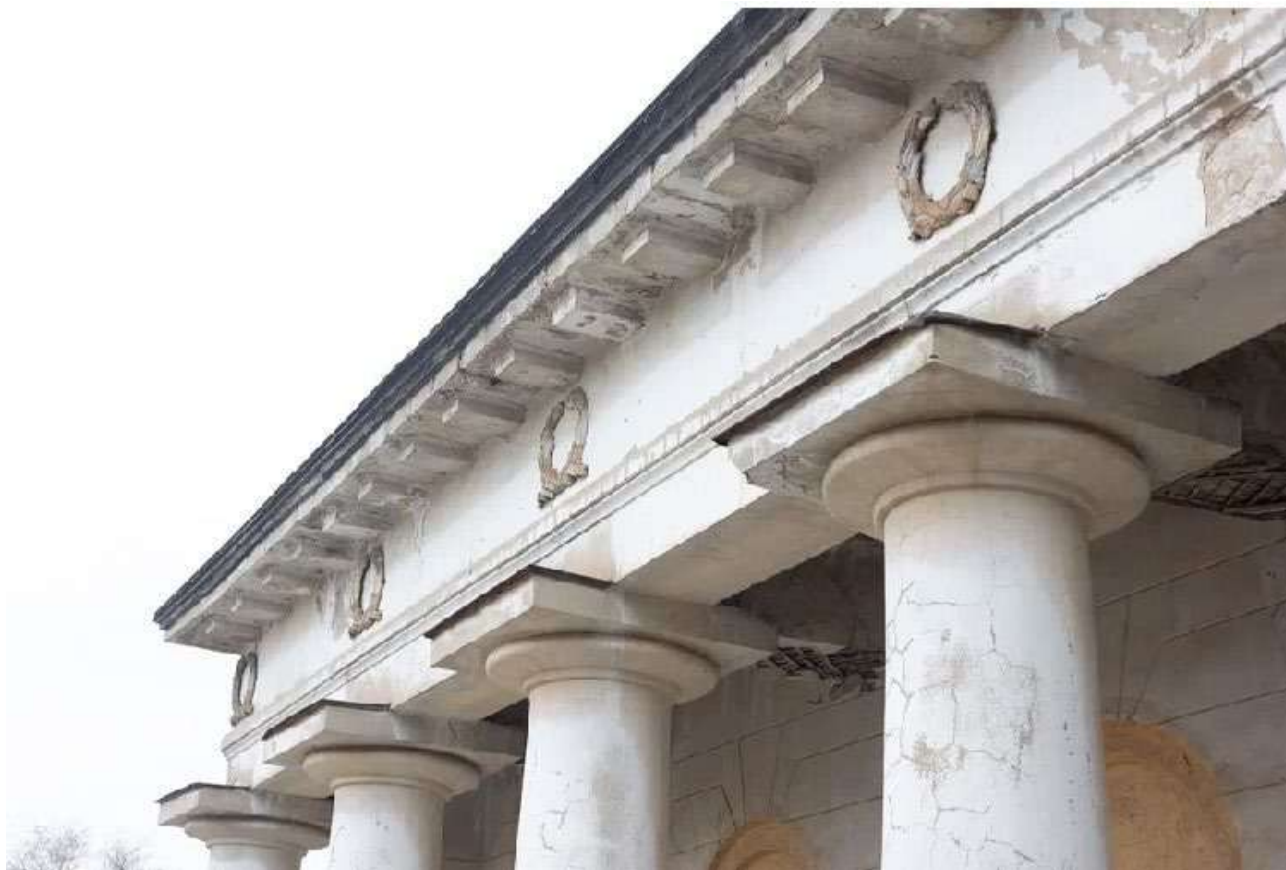
**Фото 25.** Выявленный объект культурного наследия «Мортуарий» по адресу: Россия, Волгоградская обл., г. Волжский, пос. Рабочий, пр. Ленина, дом №306, Кладбище №1. Фрагмент северо-западного фасада южной колоннады выявленного объекта культурного наследия.

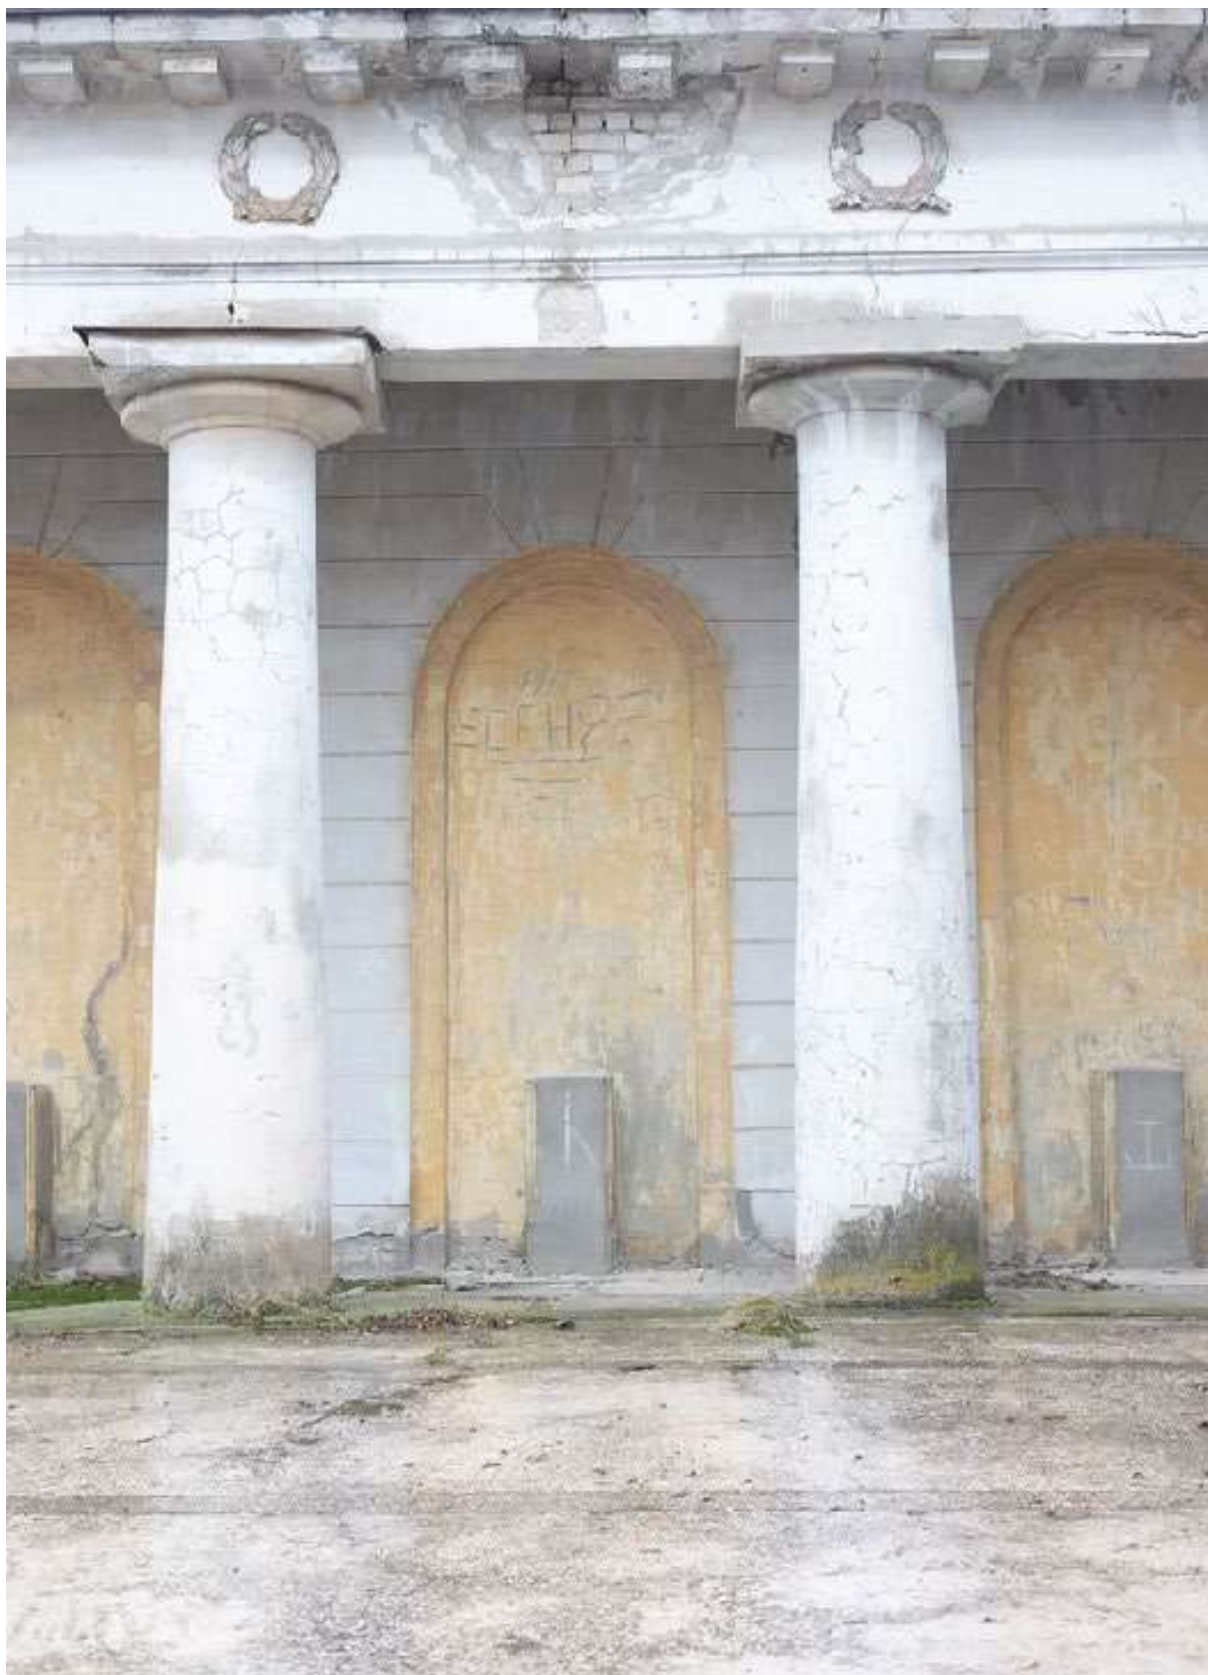
**Фото 26.** Выявленный объект культурного наследия «Мортуарий» по адресу: Россия, Волгоградская обл., г. Волжский, пос. Рабочий, пр. Ленина, дом №306, Кладбище №1. Фрагмент северо-западного фасада южной колоннады выявленного объекта культурного наследия.

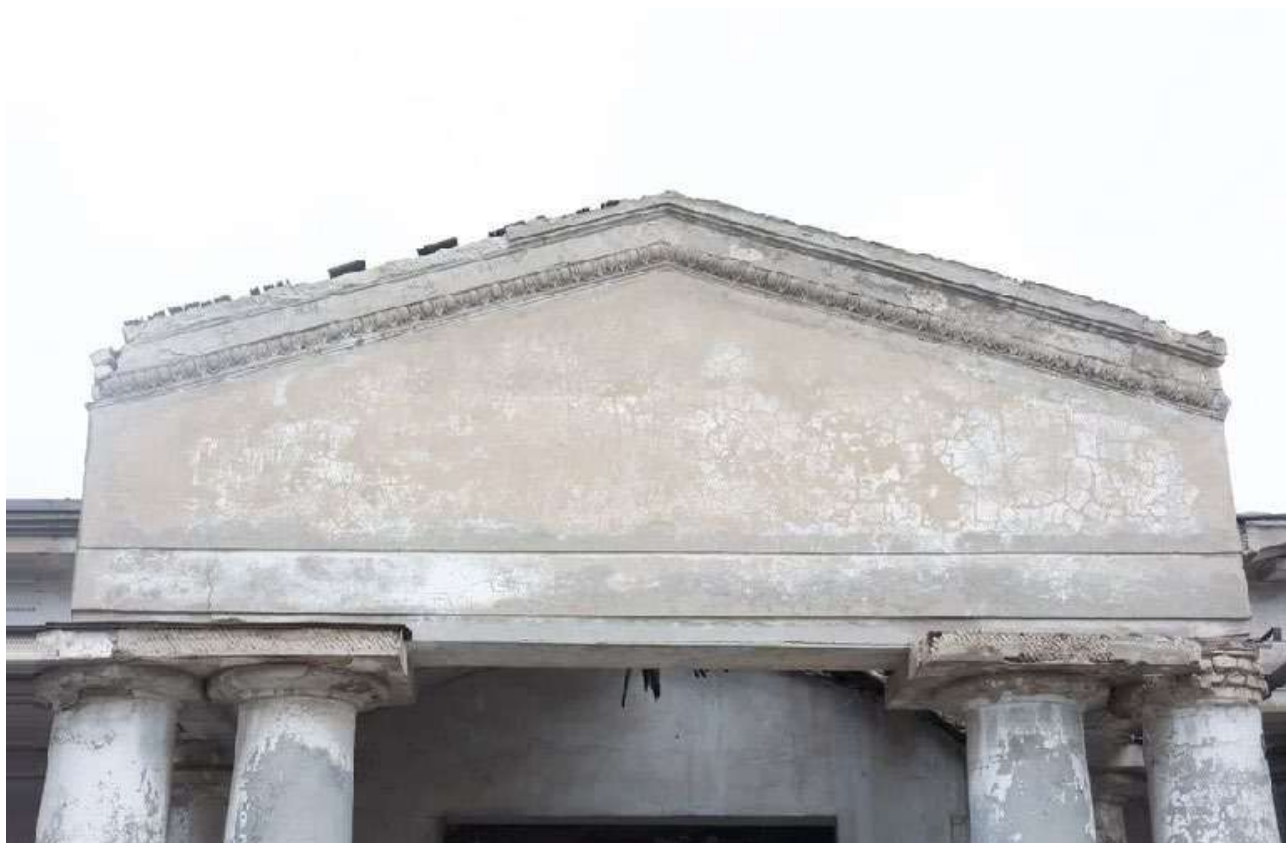
**Фото 27.** Выявленный объект культурного наследия «Мортуарий» по адресу: Россия, Волгоградская обл., г. Волжский, пос. Рабочий, пр. Ленина, дом №306, Кладбище №1. Фрагмент северо-восточного фасада центральной части выявленного объекта культурного наследия.

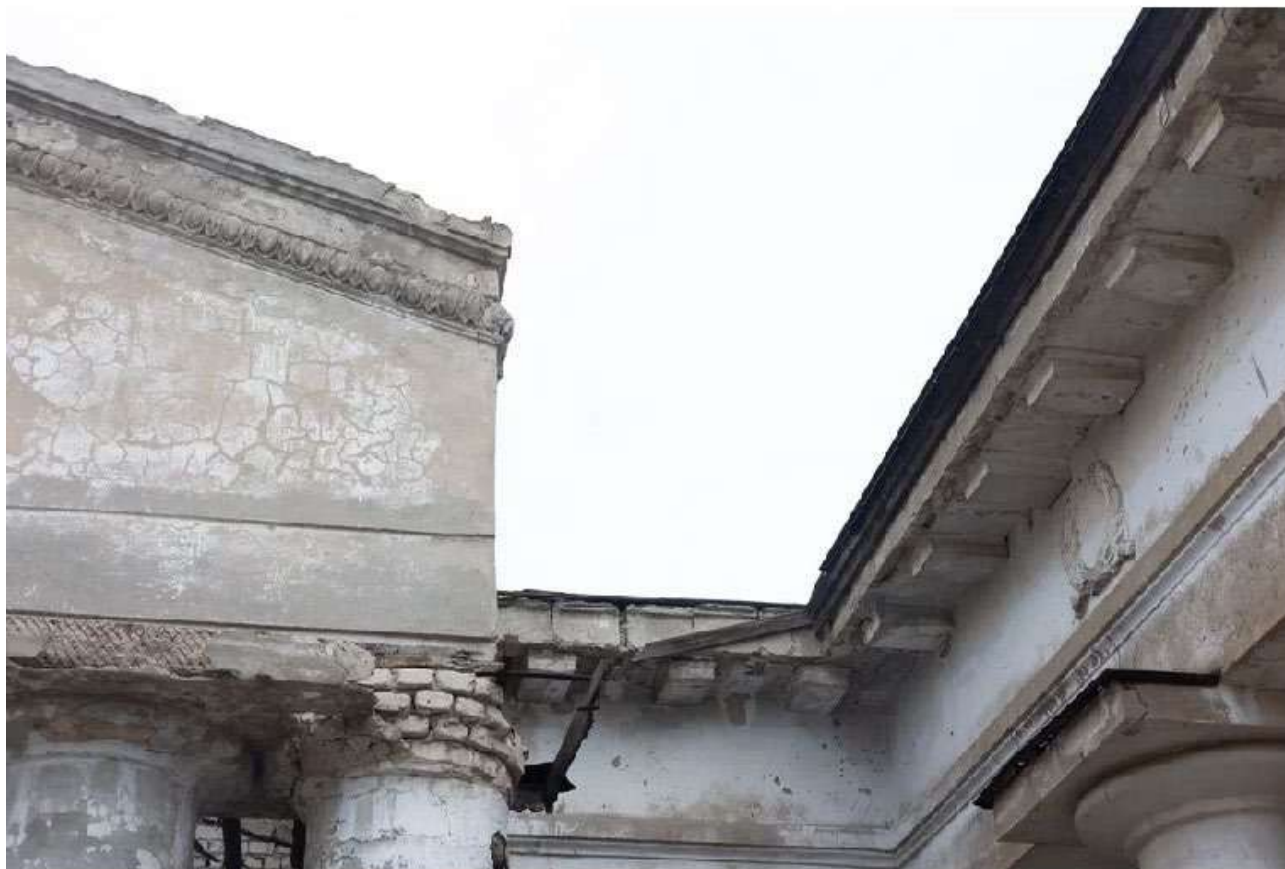
**Фото 28.** Выявленный объект культурного наследия «Мортуарий» по адресу: Россия, Волгоградская обл., г. Волжский, пос. Рабочий, пр. Ленина, дом №306, Кладбище №1. Фрагмент северо-восточного фасада центральной части выявленного объекта культурного наследия.

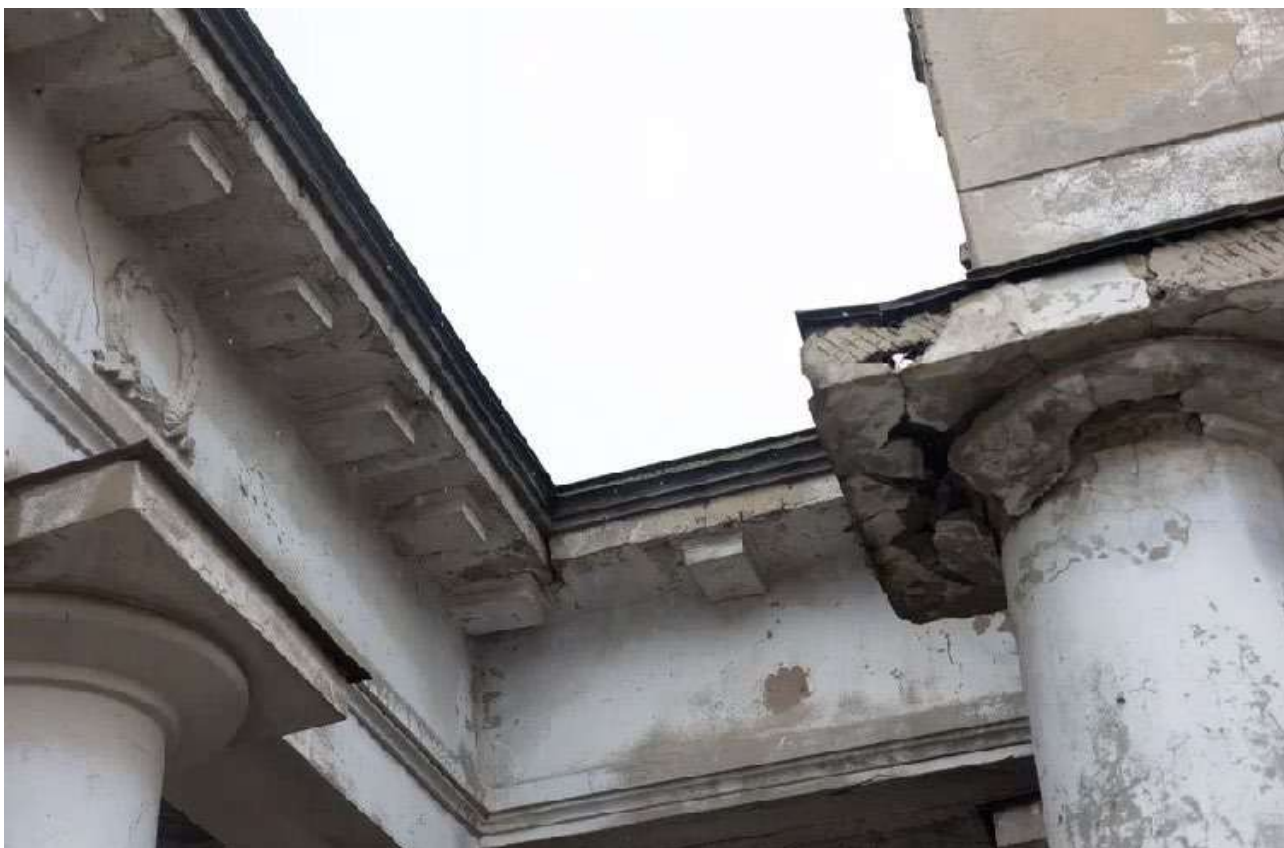
**Фото 29.** Выявленный объект культурного наследия «Мортуарий» по адресу: Россия, Волгоградская обл., г. Волжский, пос. Рабочий, пр. Ленина, дом №306, Кладбище №1. Фрагмент северо-восточного фасада центральной части выявленного объекта культурного наследия.

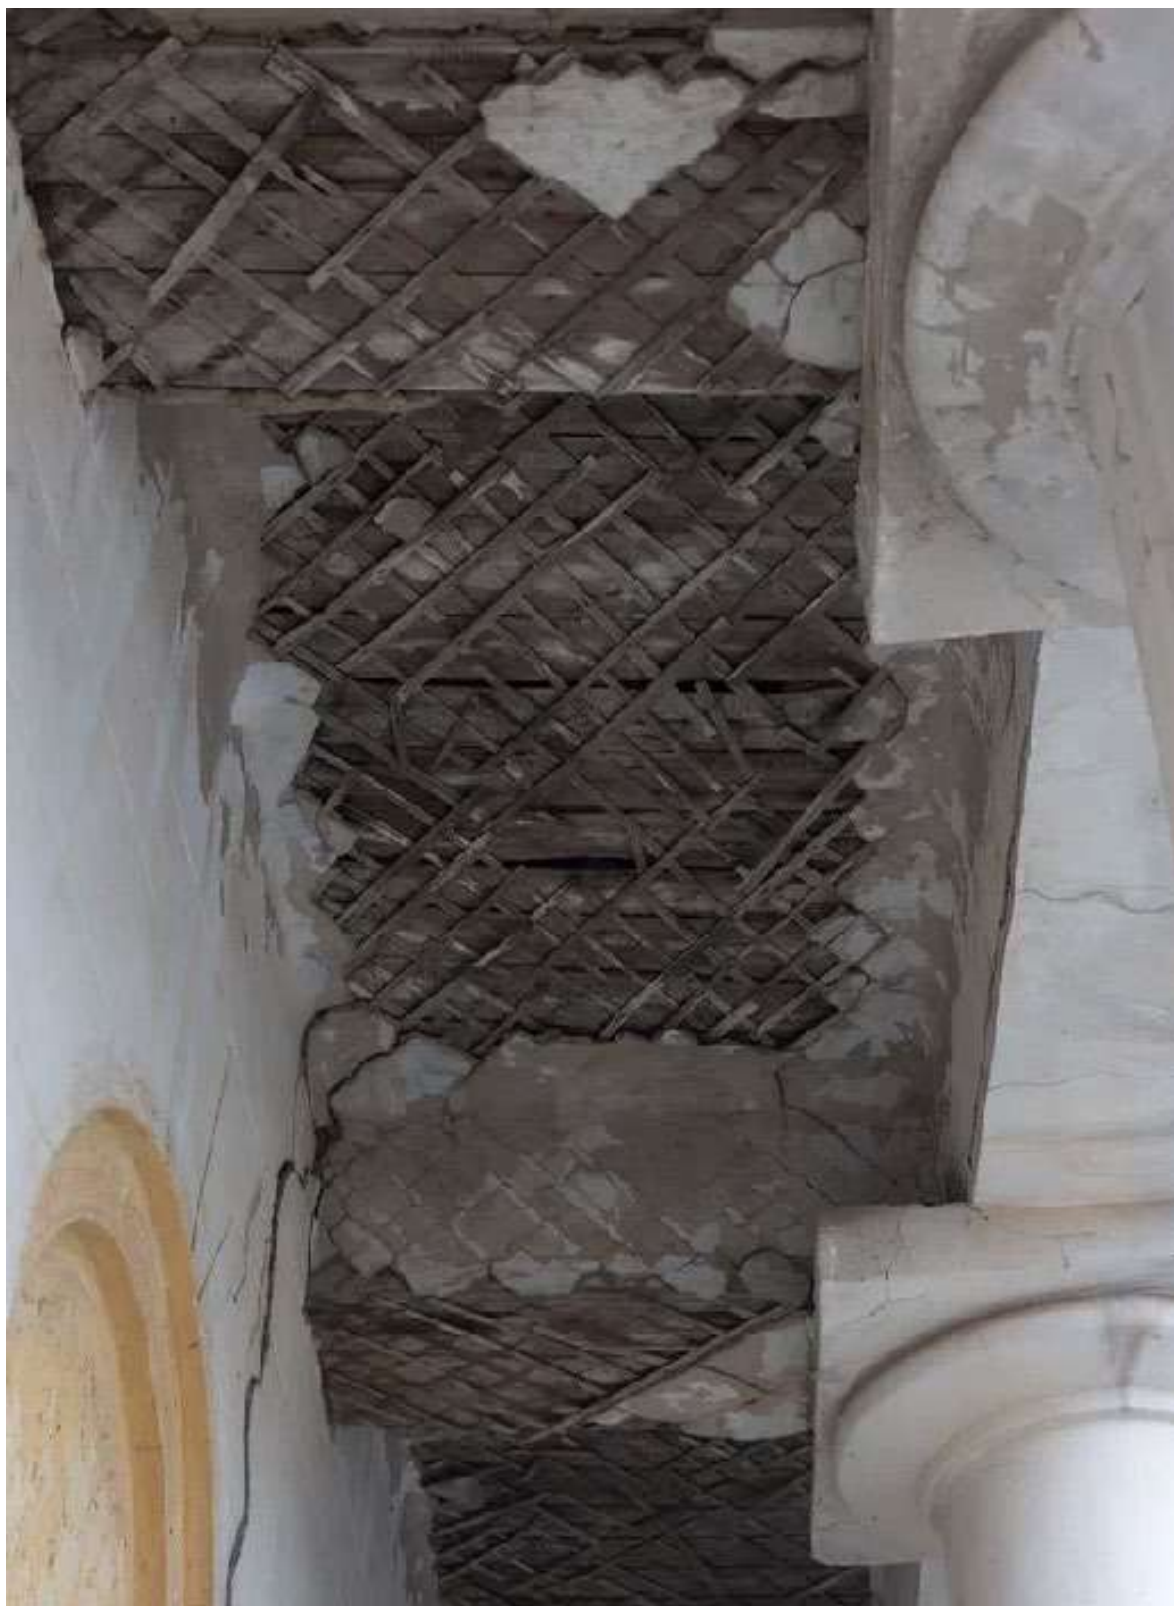
**Фото 30.** Выявленный объект культурного наследия «Мортуарий» по адресу: Россия, Волгоградская обл., г. Волжский, пос. Рабочий, пр. Ленина, дом №306, Кладбище №1. Фрагмент юго-восточного фасада северной колоннады выявленного объекта культурного наследия.

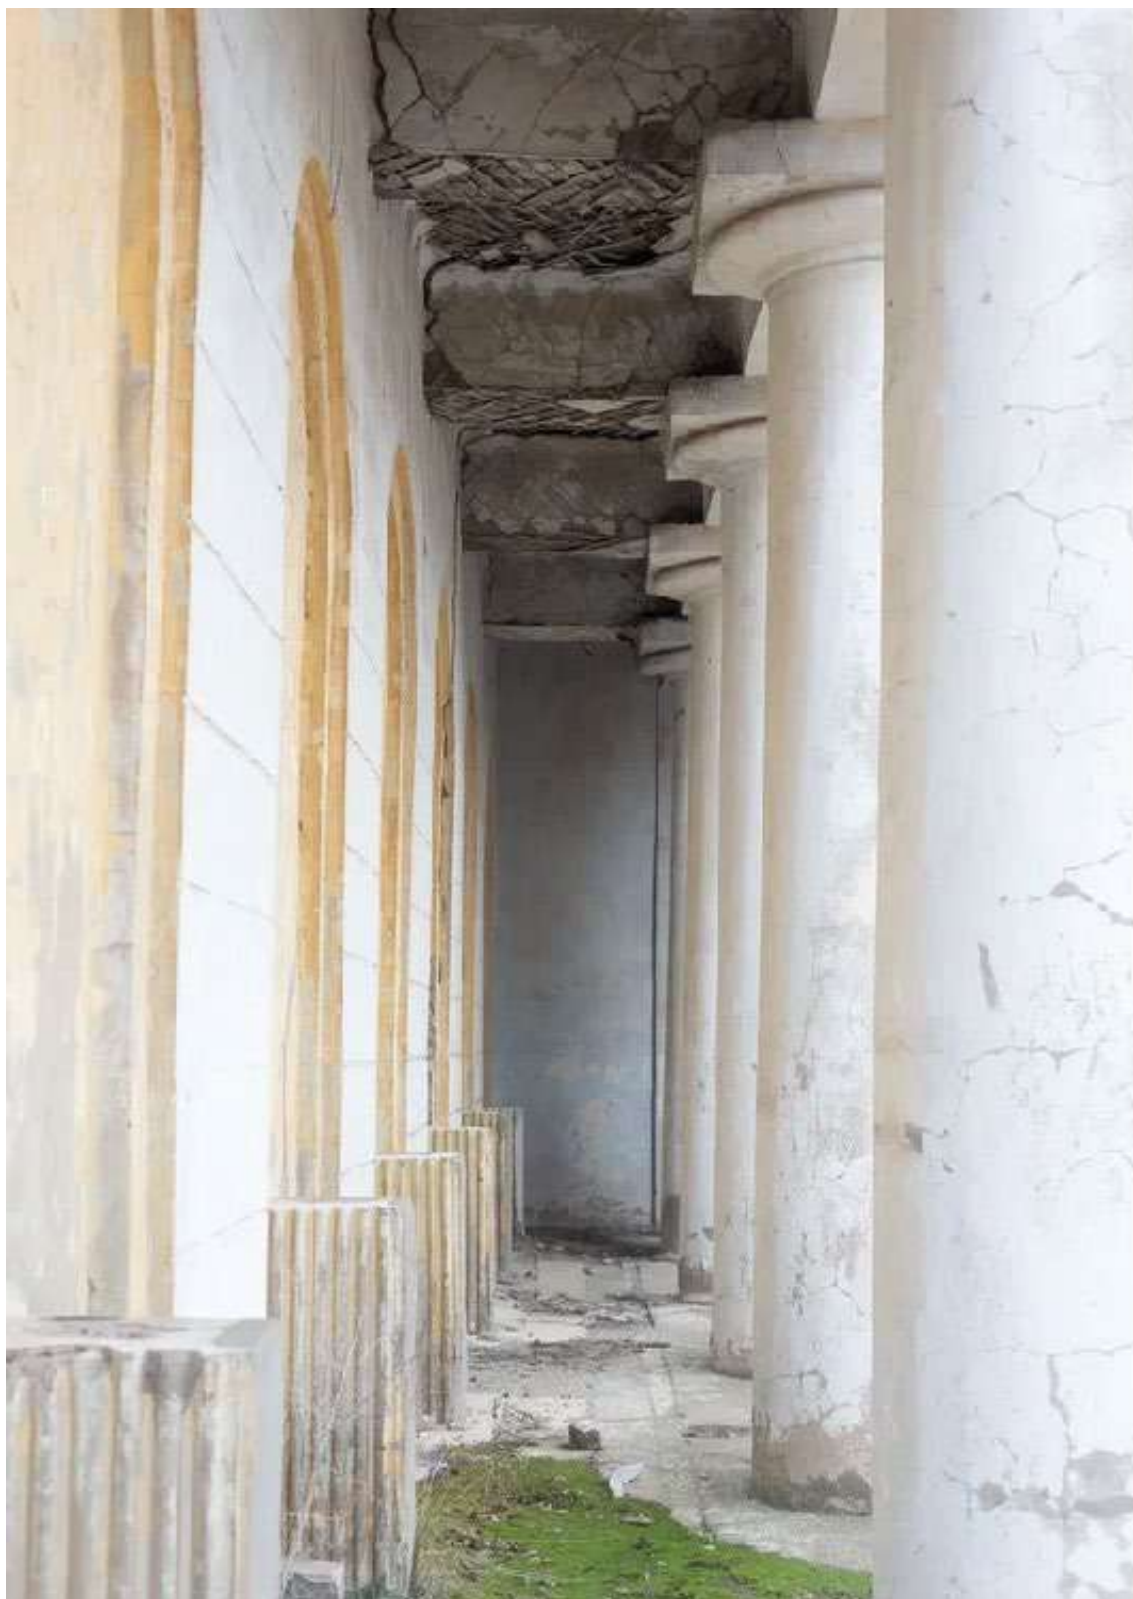
**Фото 31.** Выявленный объект культурного наследия «Мортуарий» по адресу: Россия, Волгоградская обл., г. Волжский, пос. Рабочий, пр. Ленина, дом №306, Кладбище №1. Фрагмент юго-восточного фасада северной колоннады выявленного объекта культурного наследия.

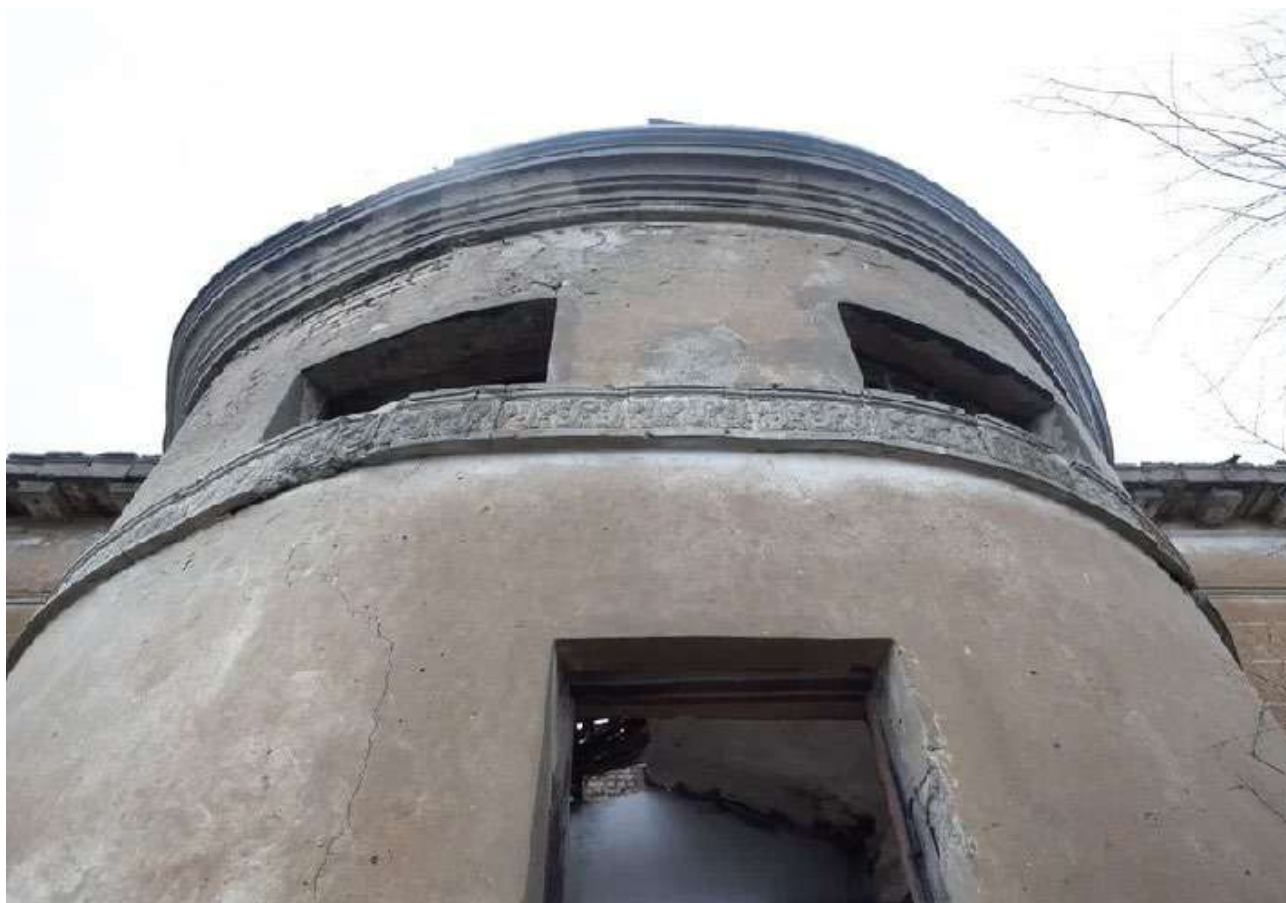
**Фото 36.** Выявленный объект культурного наследия «Мортуарий» по адресу: Россия, Волгоградская обл., г. Волжский, пос. Рабочий, пр. Ленина, дом №306, Кладбище №1. Фрагмент юго-западного фасада центральной части выявленного объекта культурного наследия.

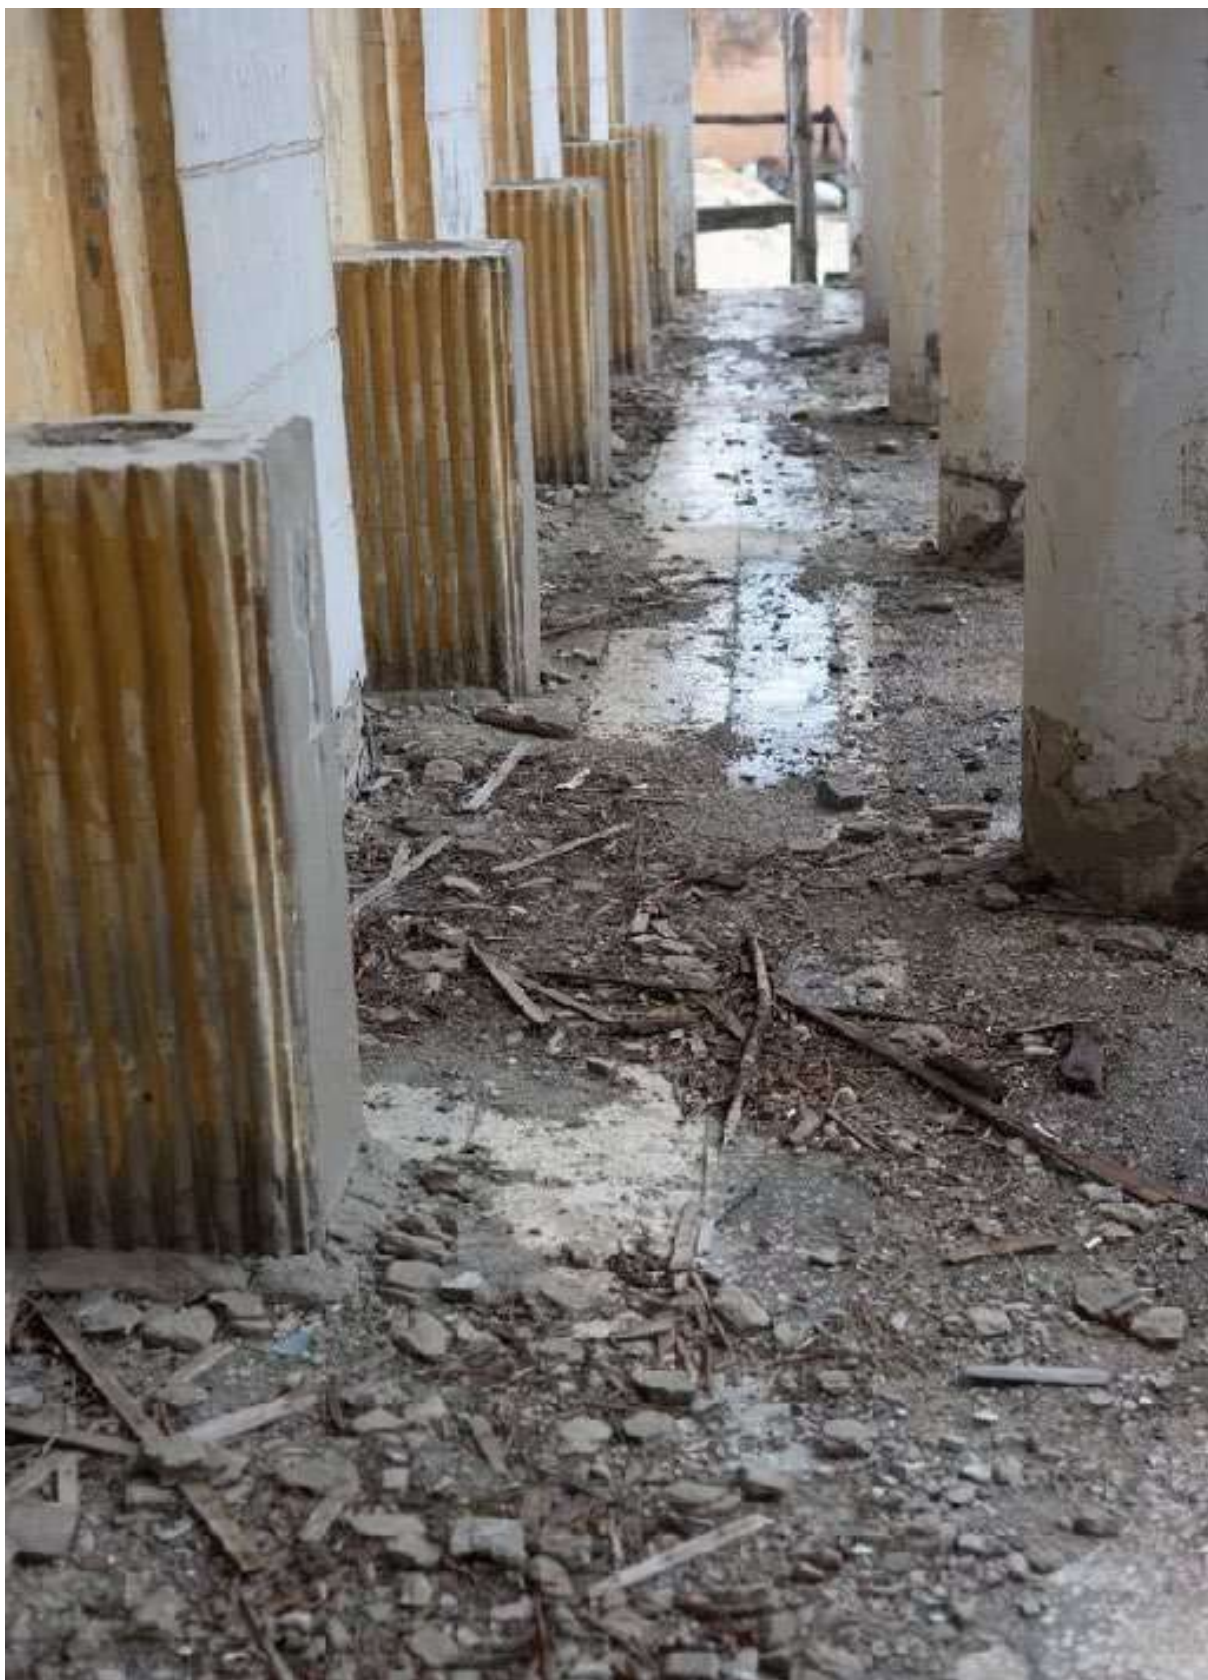
**Фото 38.** Выявленный объект культурного наследия «Мортуарий» по адресу: Россия, Волгоградская обл., г. Волжский, пос. Рабочий, пр. Ленина, дом №306, Кладбище №1. Фрагмент северо-западного фасада южной колоннады выявленного объекта культурного наследия.

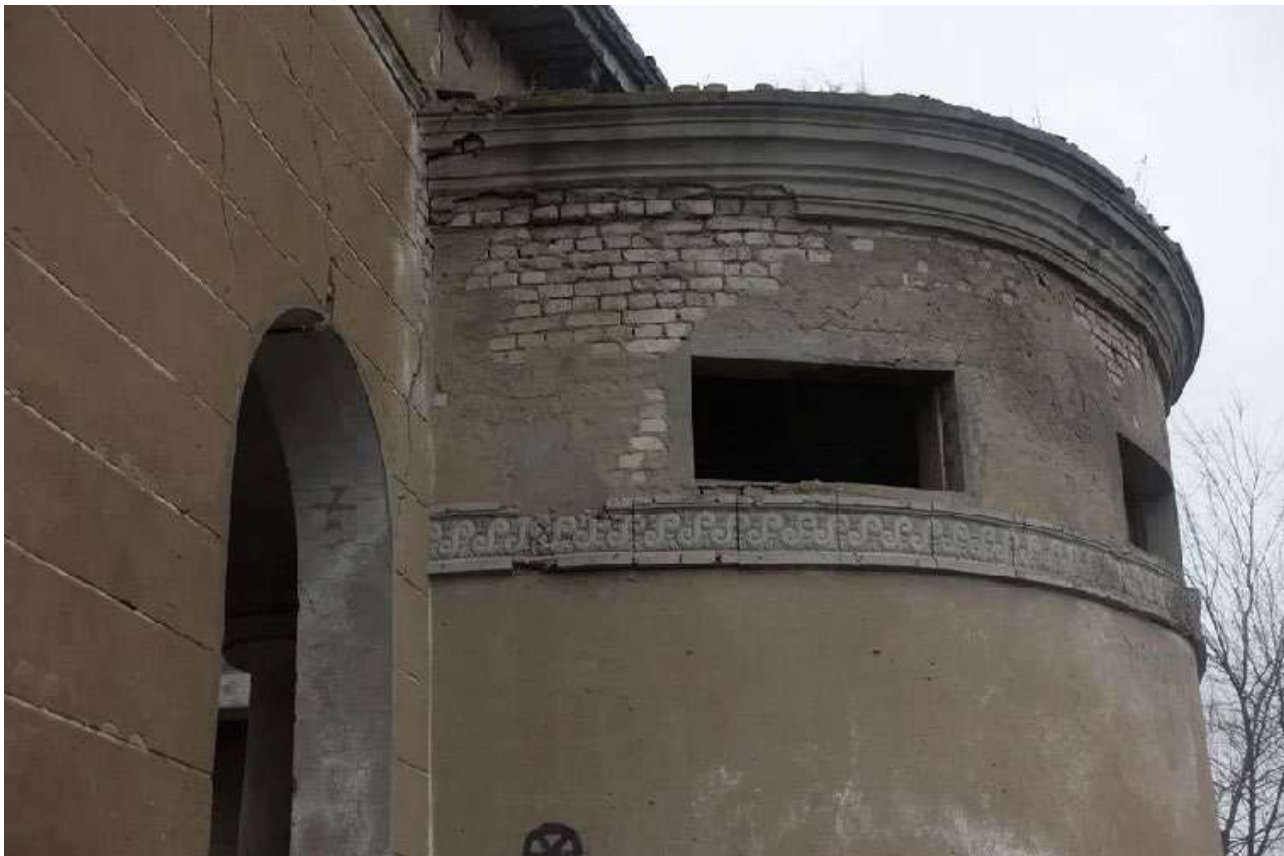
**Фото 44.** Выявленный объект культурного наследия «Мортуарий» по адресу: Россия, Волгоградская обл., г. Волжский, пос. Рабочий, пр. Ленина, дом №306, Кладбище №1. Фрагмент юго-западного фасада центральной части выявленного объекта культурного наследия.

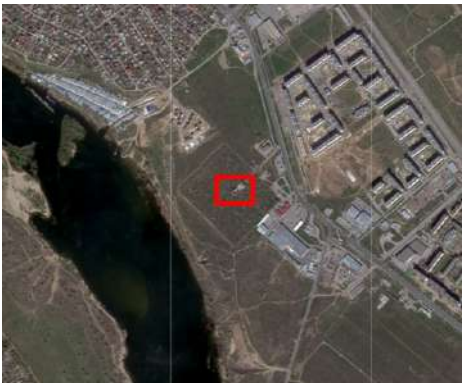
| №<br>п/п | Видовая<br>принадлежность<br>предмета охраны | Предмет охраны | Фотофиксация |
|---|---|---|---|
| 1 | Градостроительные<br>характеристики | <ul style="list-style-type: none"> <li>– Историческое местоположение объекта в градостроительной среде юго-восточной части города Волжский на кладбище, в квартале, ограниченном просп. Им. Ленина, ул. Садовая, набережной реки Ахтуба</li> <li>– Композиционная значимость — высотная и пространственная доминанта кладбища</li> </ul> | |

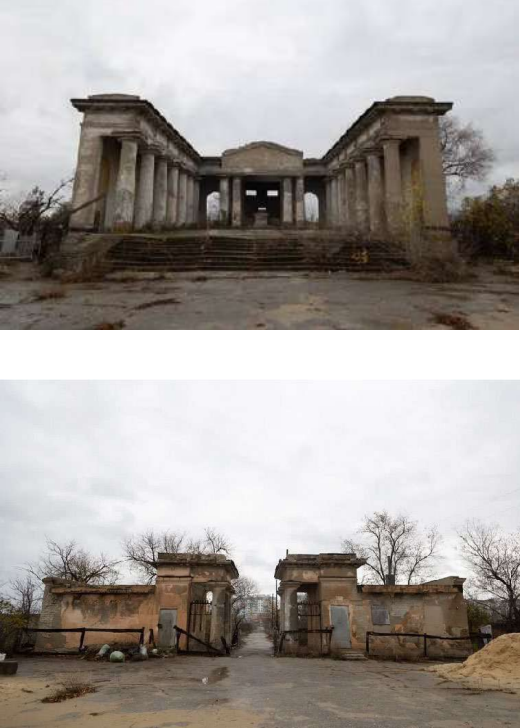
| №<br>п/п | Видовая<br>принадлежность<br>предмета охраны | Предмет охраны | Фотофиксация |
|---|---|---|---|
| 2 | Объемно-<br>планировочное<br>решение | <ul style="list-style-type: none"> <li>– «П-образное» в плане здание на прямоугольном в плане стилобате с курдонёром, окруженным колоннадами;</li> <li>– Входная группа в виде двух симметричных одноэтажных прямоугольных в плане построек с колоннадами;</li> <li>– Симметричная линейная композиция входной группы и здания мортуария.</li> </ul> | |

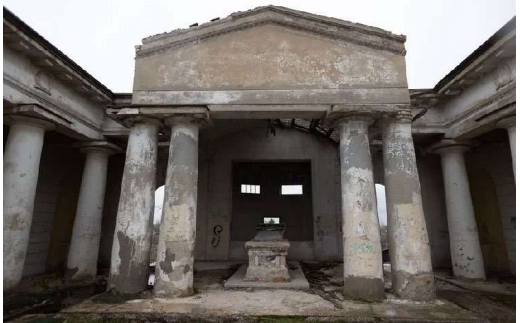
| №<br>п/п | Видовая<br>принадлежность<br>предмета охраны | Предмет охраны | Фотофиксация |
|---|---|---|---|
| 3.1 | Архитектурно-художественное оформление | <p>Северо-восточный фасад центральной части мортуария.</p> <ul style="list-style-type: none"> <li>- Портик с парными колоннами тосканского ордера по углам;</li> <li>- Фронтон;</li> </ul> | |

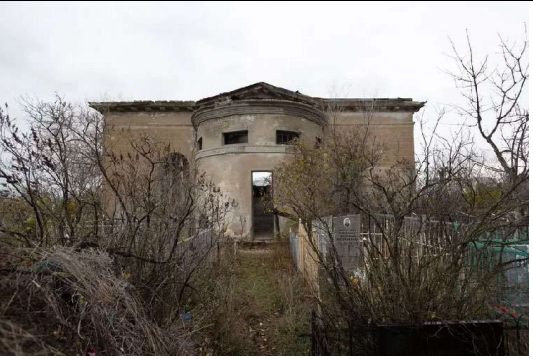
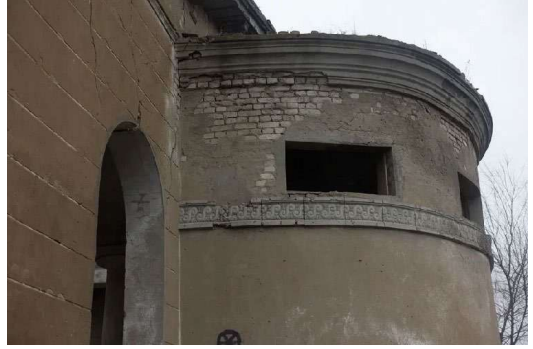
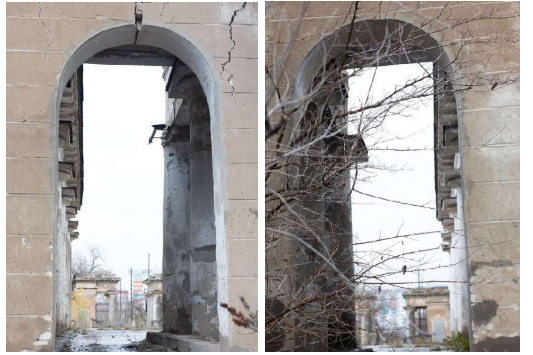
| 3.2 | | <p>Юго- западный фасад мортуария.</p> <ul style="list-style-type: none"> <li>- Апсида с прямоугольными проемами;</li> <li>- Декоративный каменный пояс;</li> <li>- Ступенчатый карниз;</li> <li>- Треугольный фронтон;</li> <li>- Руст в виде широких горизонтальных полос;</li> <li>- Венчающий карниз с модульонами;</li> <li>- Высокие полуциркульные проемы с лестничными маршами;</li> </ul> | |

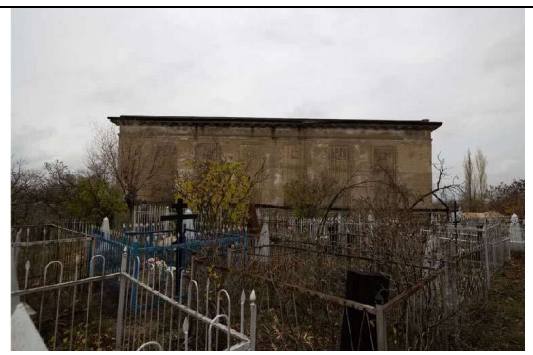
| 3.3 | | <p>– Северо-западный фасад и юго-восточный фасад мортуария.</p> <ul style="list-style-type: none"> <li>- Венчающий карниз с модульонами;</li> <li>- Ряды прямоугольных ниш с декоративными венками;</li> <li>- Руст в виде широких горизонтальных полос;</li> </ul> | |

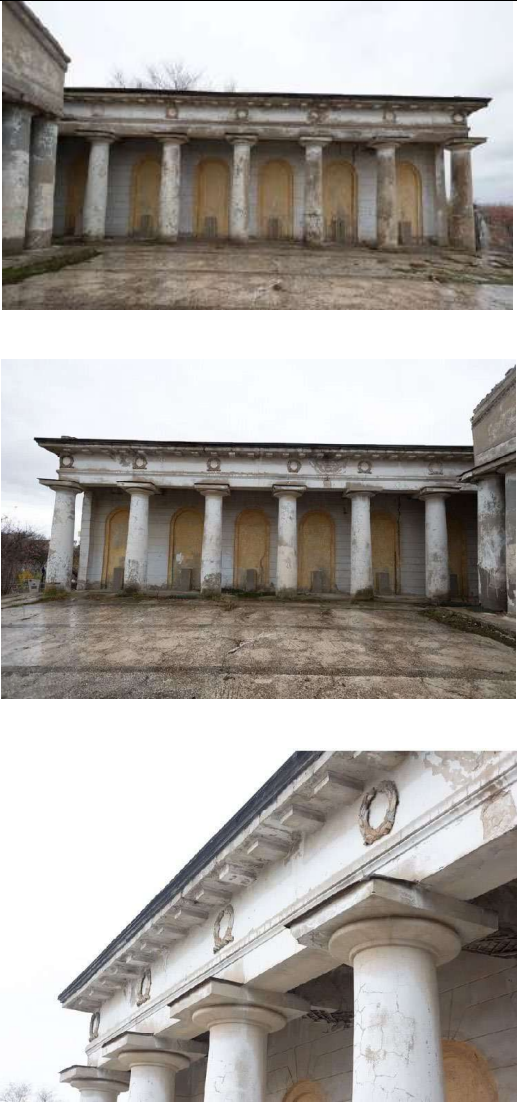
| 3.4 | | <p>– Юго-восточный фасад и северо-западный фасад мортуария со стороны курдонёра.</p> <ul style="list-style-type: none"> <li>- Галерея в 7 осей из 7 колон тосканского ордера;</li> <li>- Фриз, декорированный венками;</li> <li>- Венчающий карниз с модульонами;</li> <li>- Ниши с полуциркульным завершением и замковыми камнями;</li> <li>- Руст в виде широких горизонтальных полос;</li> <li>- Прямоугольные тумбы с канелюрами по бокам;</li> </ul> | |

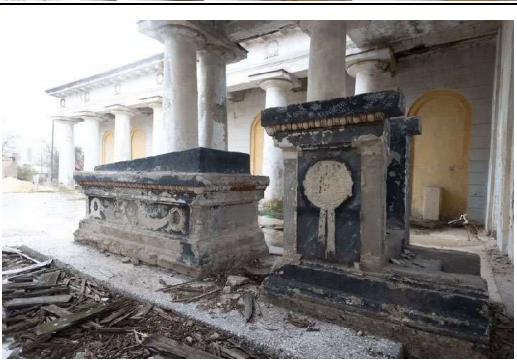
| 3.5 | | <p>– Постамент.</p> <ul style="list-style-type: none"> <li>- Ступенчатый пояс;</li> <li>- Ряд венков;</li> </ul> | |

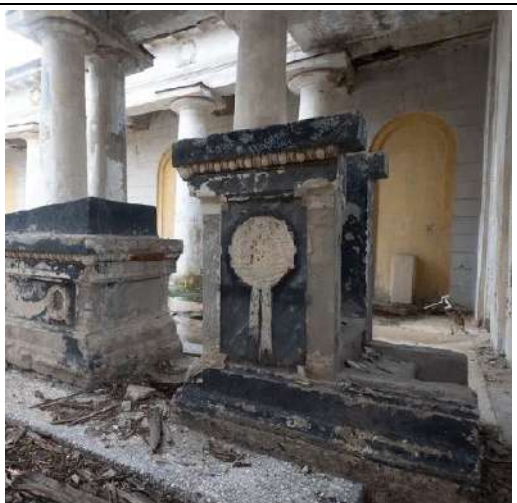
| 3.6 | | <p>– Кафедра.</p> <ul style="list-style-type: none"> <li>- Ступенчатый пояс;</li> <li>- Декоративные лепные венки;</li> </ul> | |

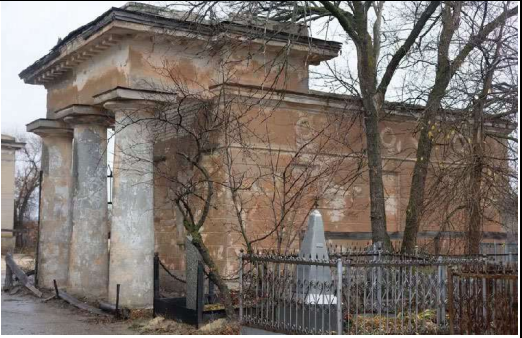
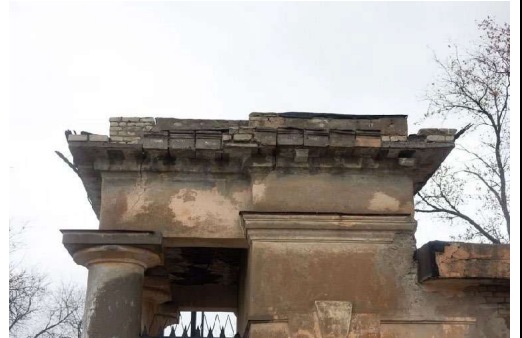
| 3.7 | | <p>– Северо-восточный фасад и юго-западный фасад входной группы.</p> <ul style="list-style-type: none"> <li>- Проемы с замковыми камнями в завершении;</li> <li>- Декоративные венки;</li> <li>- Руст в виде широких горизонтальных полос;</li> <li>- Венчающий карниз с модульонами;</li> </ul> | |

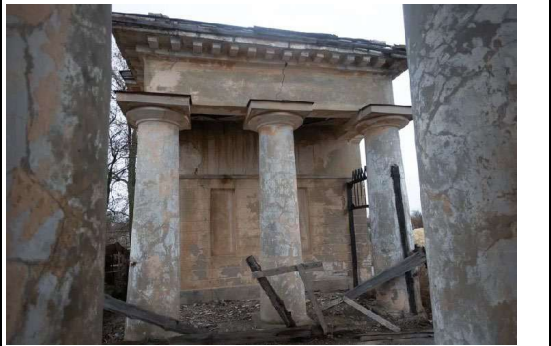
| 3.8 | | <p>– Северо-западный фасад и юго-восточный фасад входной группы.</p> <ul style="list-style-type: none"> <li>- Венчающий карниз с модульонами;</li> <li>- Колонны тосканского ордера;</li> <li>- Руст в виде широких горизонтальных полос;</li> <li>    Прямоугольные ниши.</li> </ul> | |

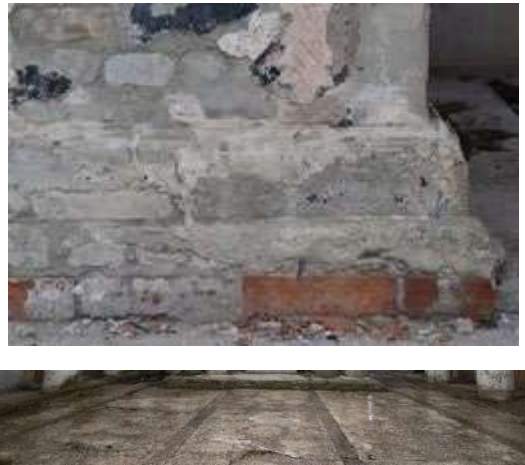
| <p>4. Материалы</p> | <ul style="list-style-type: none"> <li>- Стены кирпичные;</li> <li>- Штукатурные слои с выделением французского руста;</li> <li>- Наливное бетонно-мозаичное покрытие пола.</li> </ul> | |
