**Акт**  
**государственной историко-культурной экспертизы выявленного**  
**объекта культурного наследия**  
**«Мортуарий», расположенного по адресу: Россия, Волгоградская обл., г.**  
**Волжский, пос. Рабочий, пр. Ленина, дом №306, Кладбище №1 в**  
**целях обоснования целесообразности включения данного объекта в**  
**Единый государственный реестр объектов культурного наследия**  
**(памятников истории и культуры) народов Российской Федерации;**  
**документы, обосновывающие включение выявленного объекта**  
**культурного наследия в реестр**

**8. Объект экспертизы:** выявленный объект культурного наследия «Мортуарий», расположенного по адресу: Россия, Волгоградская обл., г. Волжский, пос.

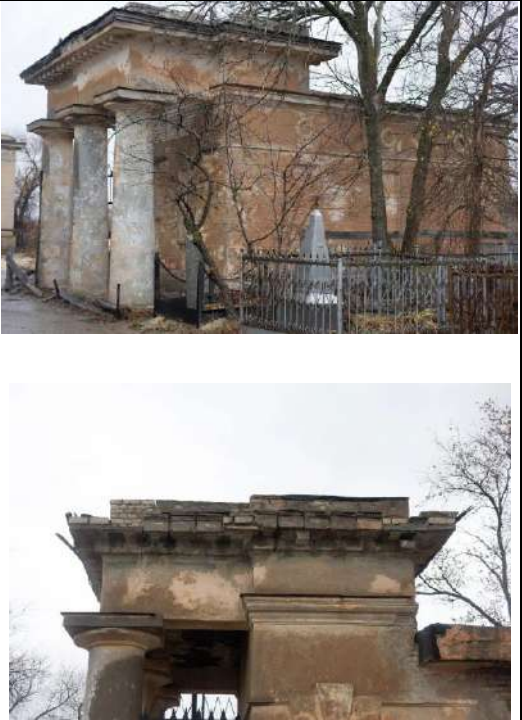
| 3.7 | | <p>– Северо-восточный фасад и юго-западный фасад входной группы.</p> <ul style="list-style-type: none"> <li>- Проемы с замковыми камнями в завершении;</li> <li>- Декоративные венки;</li> <li>- Руст в виде широких горизонтальных полос;</li> <li>- Венчающий карниз с модульонами;</li> </ul> | |

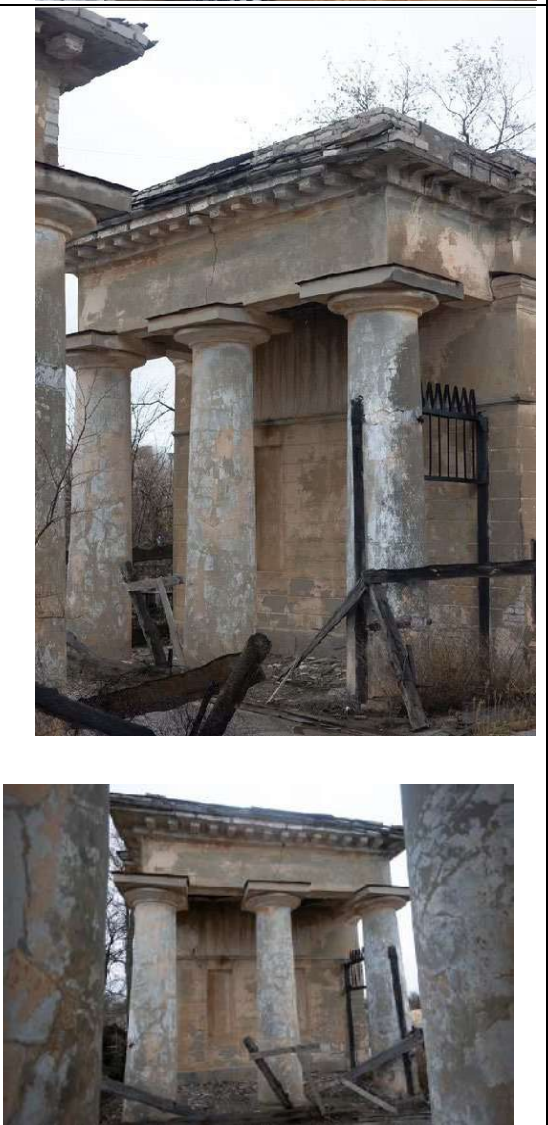
| 3.8 | | <p>– Северо-западный фасад и юго-восточный фасад входной группы.</p> <ul style="list-style-type: none"> <li>- Венчающий карниз с модульонами;</li> <li>- Колонны тосканского ордера;</li> <li>- Руст в виде широких горизонтальных полос;</li> <li>- Прямоугольные ниши.</li> </ul> | |

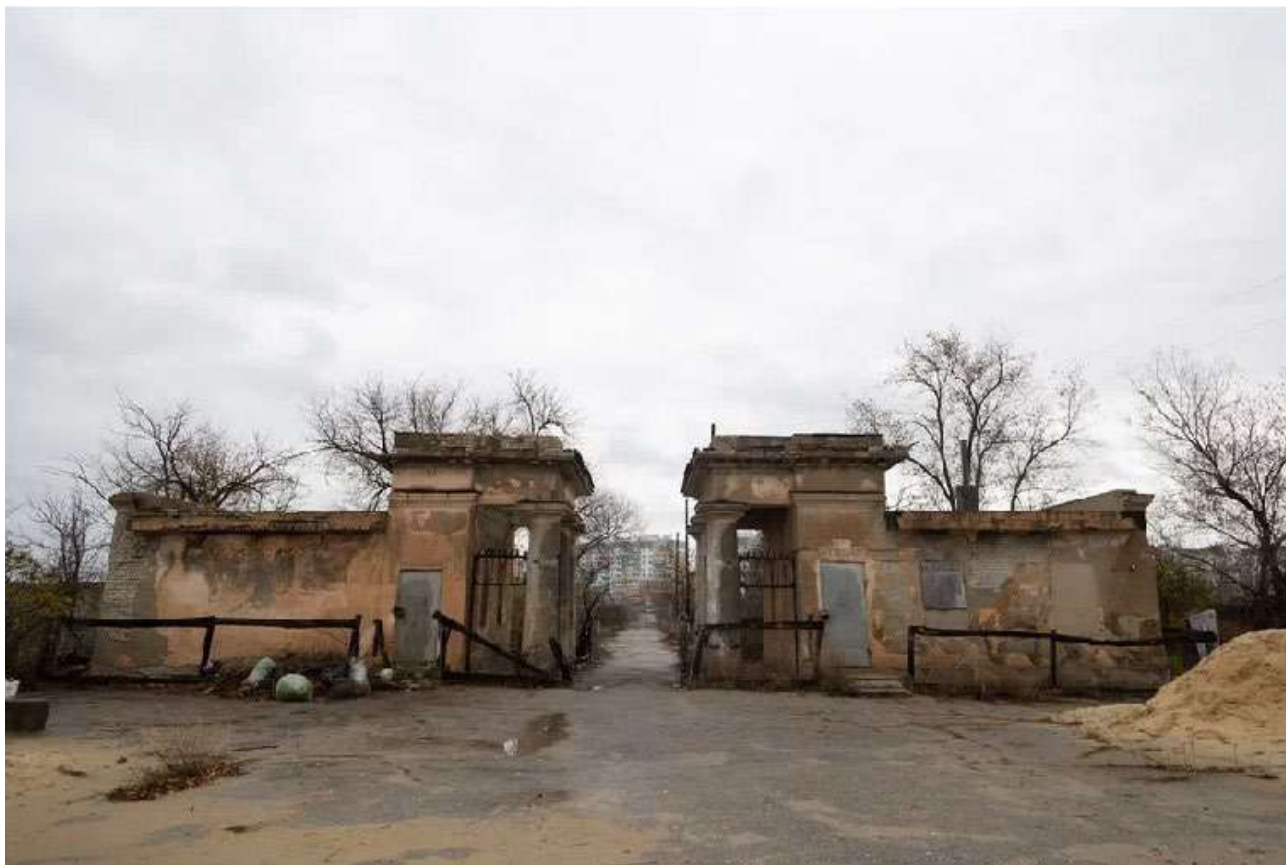
**Фото 2.** Выявленный объект культурного наследия «Мортуарий» по адресу: Россия, Волгоградская обл., г. Волжский, пос. Рабочий, пр. Ленина, дом №306, Кладбище №1. Входная группа.

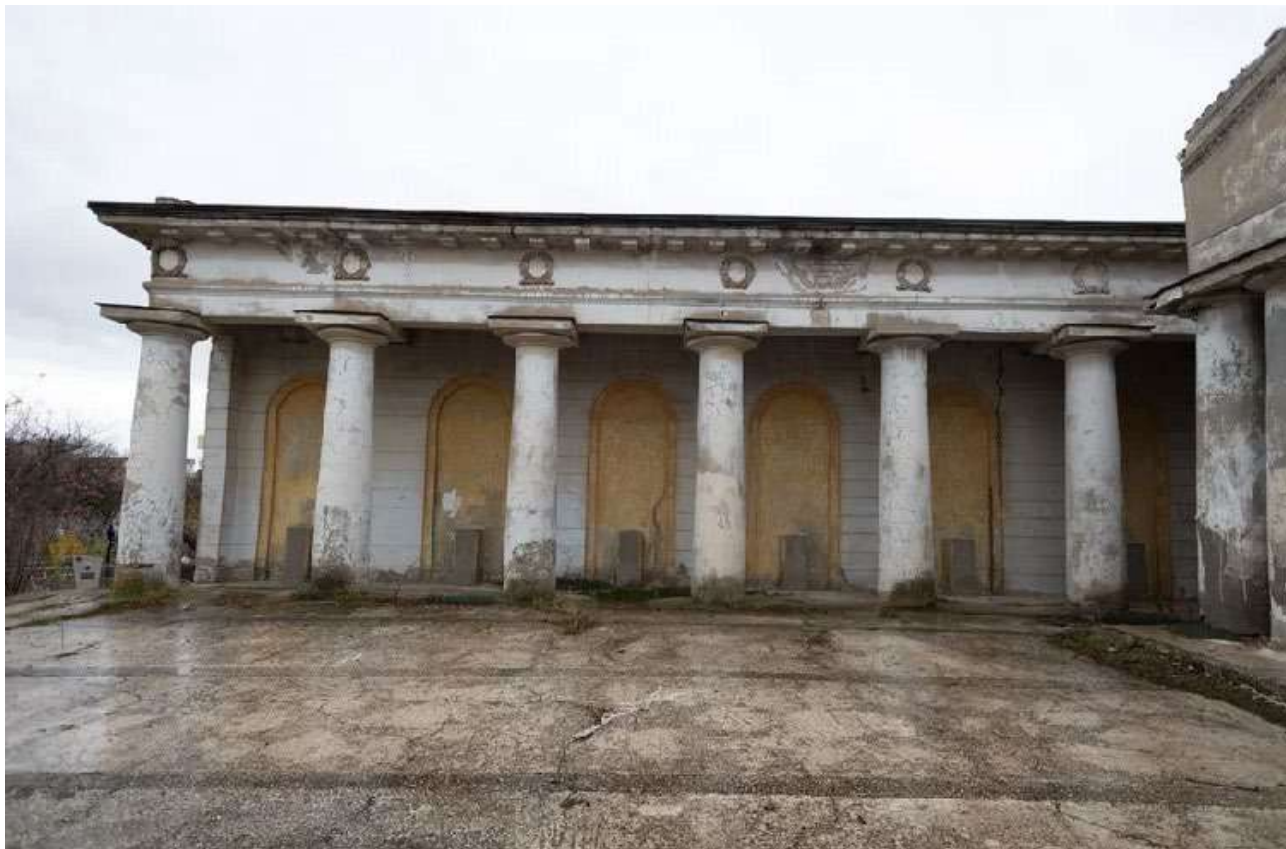
**Фото 9.** Выявленный объект культурного наследия «Мортуарий» по адресу: Россия, Волгоградская обл., г. Волжский, пос. Рабочий, пр. Ленина, дом №306, Кладбище №1. Фрагмент северо-западного фасада южной колоннады выявленного объекта культурного наследия.

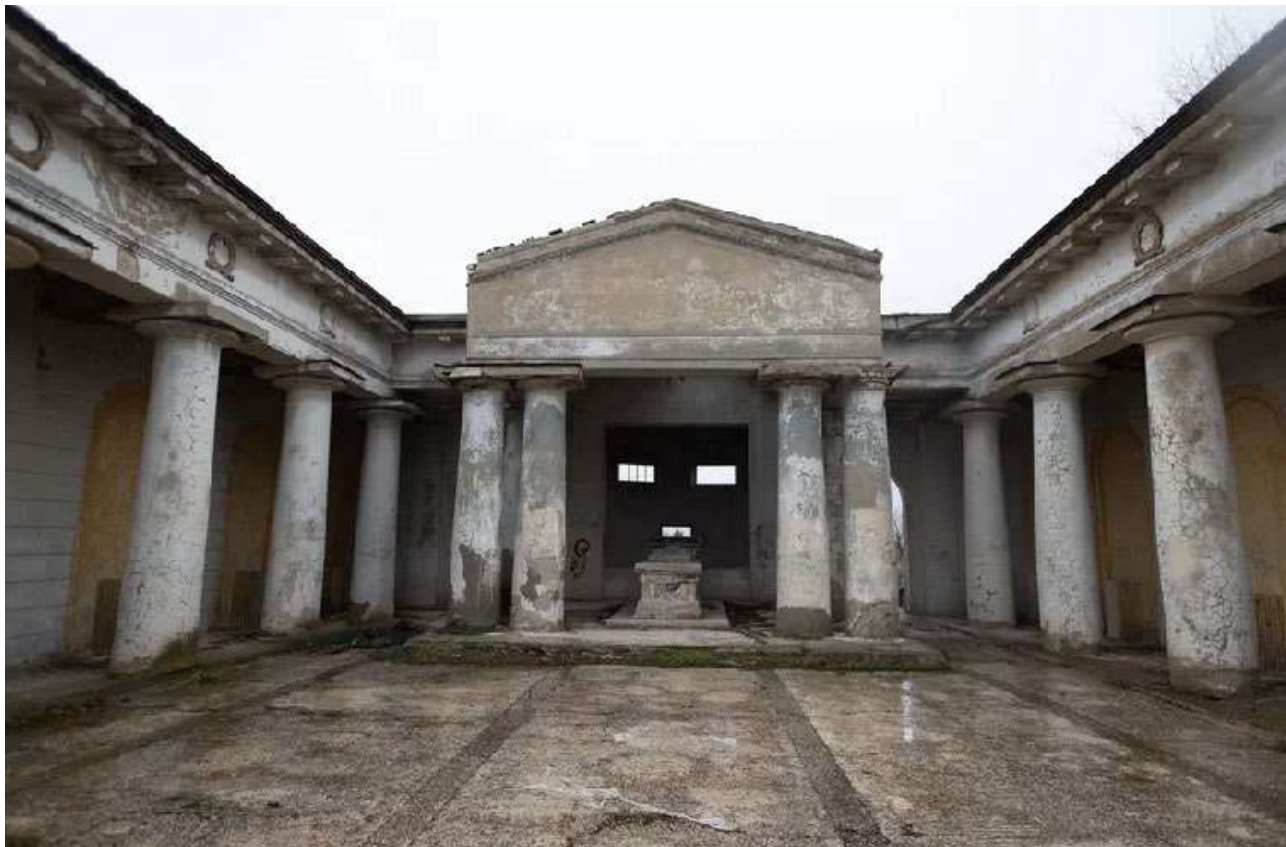
**Фото 10.** Выявленный объект культурного наследия «Мортуарий» по адресу: Россия, Волгоградская обл., г. Волжский, пос. Рабочий, пр. Ленина, дом №306, Кладбище №1. Северо-восточный фасад центральной части выявленного объекта культурного наследия.

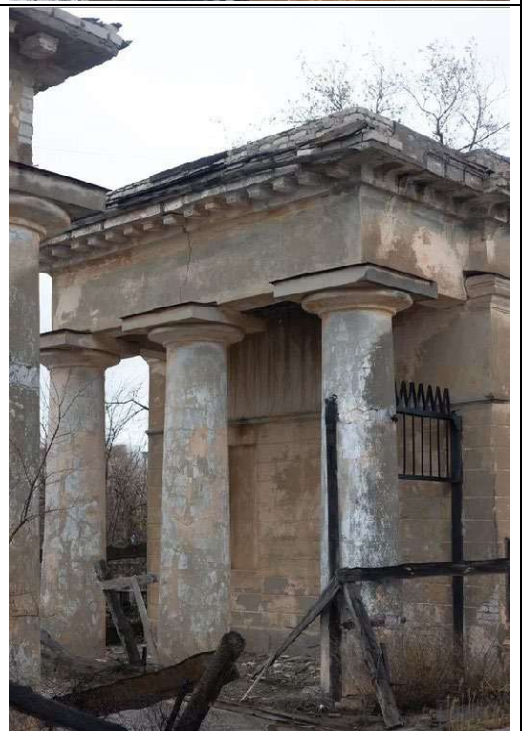
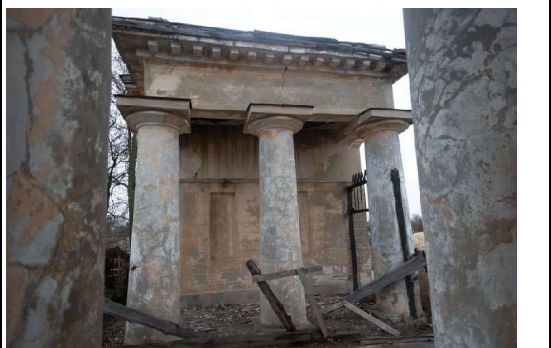
| 3.8 | | <p>– Северо-западный фасад и юго-восточный фасад входной группы.</p> <ul style="list-style-type: none"> <li>- Венчающий карниз с модульонами;</li> <li>- Колонны тосканского ордера;</li> <li>- Руст в виде широких горизонтальных полос;</li> <li>    Прямоугольные ниши.</li> </ul> | |

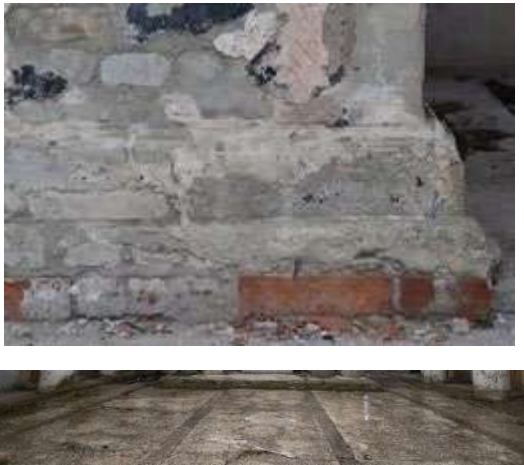
| <p>4. Материалы</p> | <ul style="list-style-type: none"> <li>- Стены кирпичные;</li> <li>- Штукатурные слои с выделением ранцузского руста;</li> <li>- Наливное бетонно-мозаичное покрытие пола.</li> </ul> | |
