### УЧЕТНАЯ КАРТОЧКА

П А С П О Р Т

наименование памятника Костел

(местонахождение) памятника г. Волгоград, ул. Коммунистическая

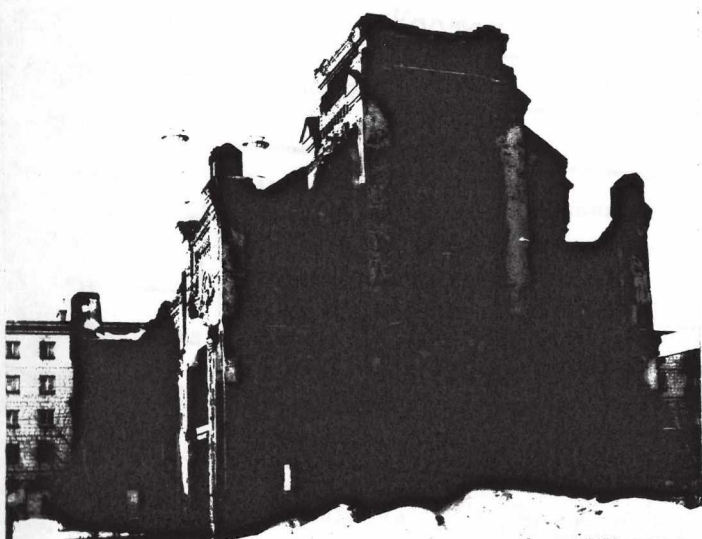
Фото или схематический план

Типичный образец католических культовых построек конца XIX века. Выполнен в эклектических формах. Основное культовое сооружение таинства в г. Волгограде. Автор не известен. Построено на средства прихожан с разрешения Синода в 1899 году по проекту, составленному ранее для римско-католической церкви в Плотской губернии.

Здание с зальным пространством. Средний неф отделен от боковых нефов. Алтарная часть состоит из апсиды и хора. Хоры размещались над боковыми нефами. Проводился ряд ремонтно-восстановительных работ в послевоенный период. В настоящее время разрушен и не восстановлен.

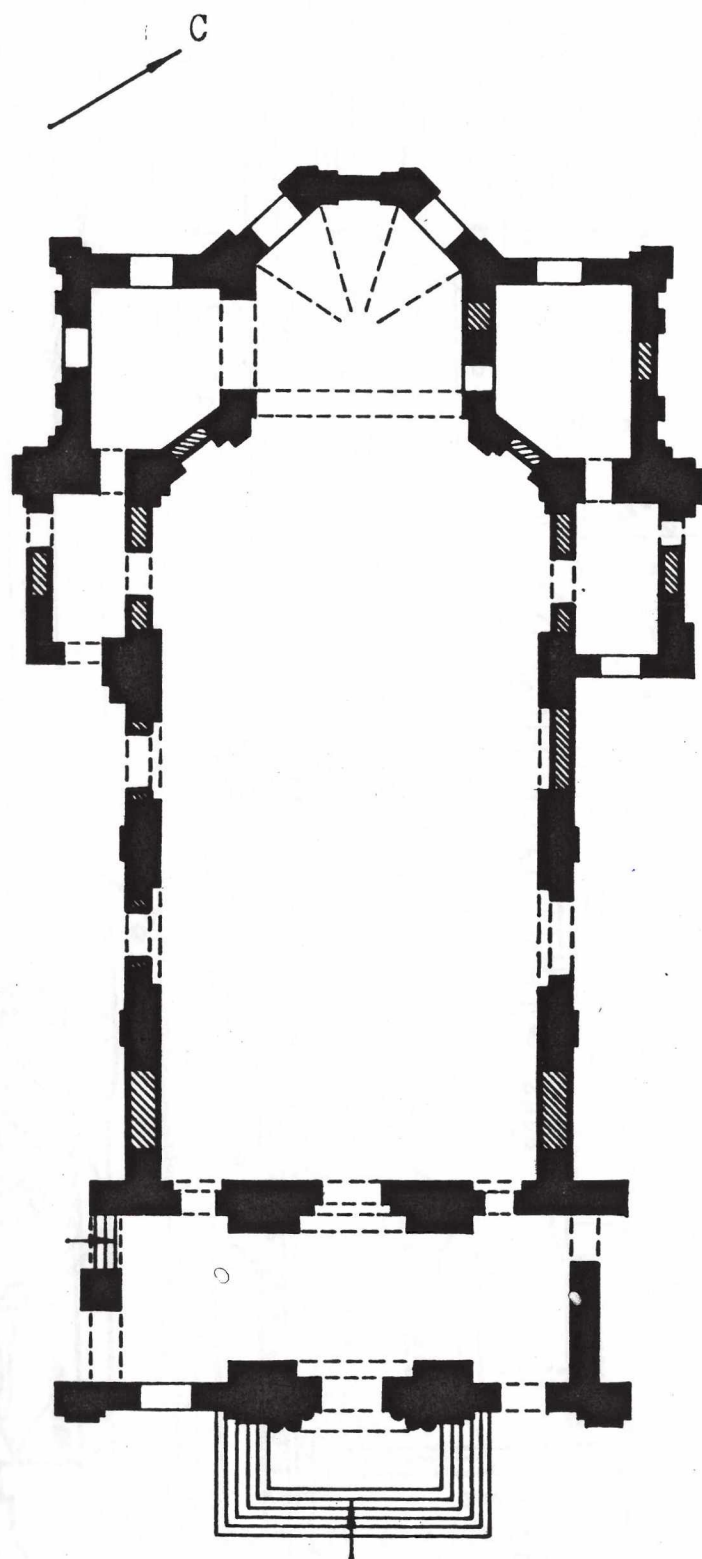
План

Капличное здание расположено в Центральном районе г. Волгограда. Восточным фасадом обращено к ул. Коммунистической. Памятник периода эклектики. Костел представляет собой трехнефную базилику. Место трансепта занимают ризалиты. Прямоугольный алтарь с трехгранной апсидой охватывает средний неф базилики и в сочетании с ризалитами создают сложную форму восточной части храма. С запада расположен нартекс с колокольней-звонницей. К главному входу ведет широкая каменная лестница. Стены ризалитов, а также восточную стену венчают высокие фронтоны. Окна прямоугольные, кроме боковых окон на западном фасаде эти окна круглые. Дверной проем прямоугольный, над ним сегментное окно с клинчатой аркой и замковым камнем. Западный фасад по вертикали членится мощными лопатками-контрфорсами, а горизонтальное членение подчеркивает широкий многопрофильный карниз, который в центре разбивается, образуя над порталом высокий фронтон.

Костел с зальным пространством. Средний неф отделен от боковых нефов столбами, а простенками. Нартекс соединен с ним тремя входами, из которых центральный шире боковых. Восточные углы центрального

помещения срезаны. Алтарная часть состоит из трех помещений, которые соединены между собой арками. Апсида с полусомкнутым сводом.

Над боковыми нефами располагались хоры. В южной и северной частях нартекса расположены лестницы, ведущие на башню-звонницу.

Длина - 32 м, ширина - 23 м.

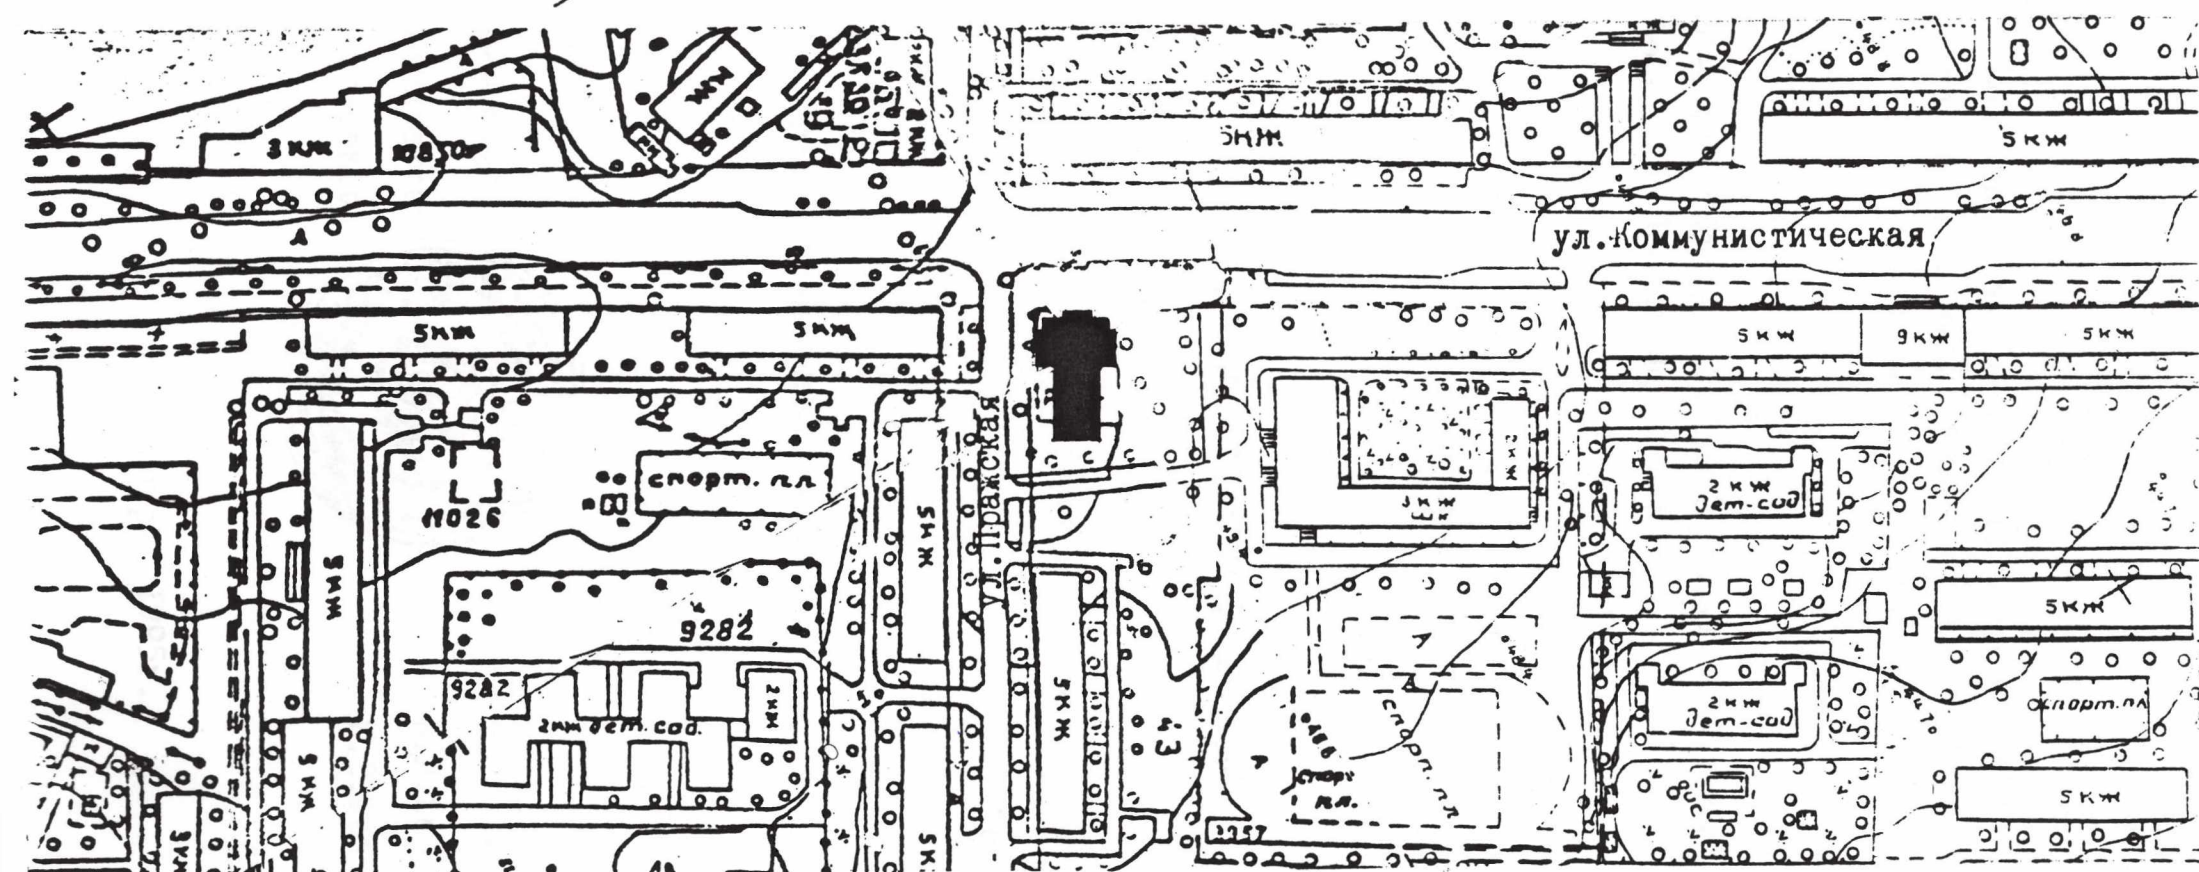
Генплан

Римско-католический костел занимал территорию квартала № 109 (по плану г. Сталинграда 1925 и 1928 гг.) и ограничивался улицами Вологодской, Вятской, Коммунальной и Оренбургской. Площадь территории около 7270 м<sup>2</sup>. Территория костела была огорожена деревянной решетчатой изгородью с кирпичными столбами. Кроме здания костела на территории находились: жилой дом ксенза — одноэтажное здание из красного кирпича, выходившее на улицу Оренбургскую (н. Пражская), деревянный флигель, выходивший на ул. Вятскую, деревянный сарай с погребом на углу улиц Оренбургской и Коммунальной. На территорию был проведен водопровод, высажены деревья лиственных пород.
