## А К Т

**государственной историко-культурной экспертизы  
научно-проектной документации, на проведение ремонтно-реставрационных  
работ по сохранению объекта культурного наследия**

**«Церковь Архистратига Михаила, 1796-1802 гг.»**

Волгоградская область, Урюпинский район, станица Тепикинская

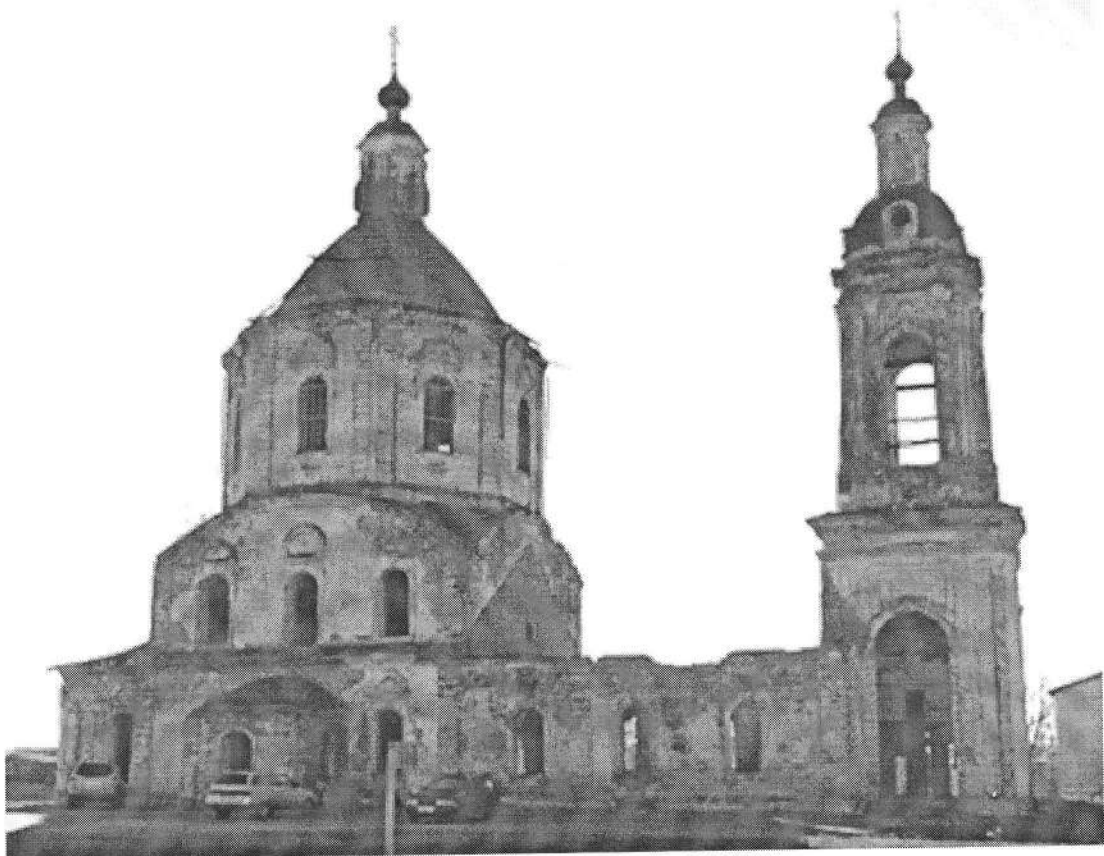
Фото 2. Северный фасад. 2015 г.

На северном фасаде основного объема храма местами между 1-ым и 2-ым ярусами разрушен подоконный карниз. Центральное окно второго яруса пробито до карниза. Во втором ярусе четверика утрачены рамы и решётки, а также отсутствует изображение Херувима в сандрике крайнего окна справа. На восьмерике этого же фасада у окна утрачен в сандрике лепной декор в виде рюковины. На восточной стороне купола сохранилась небольшая часть обрешётки и кровли. На его своде растёт трава.

Полностью разрушены своды, обрешётка и кровля в трапезной. На северном фасаде трапезной в центральном окне сохранилась решётка только до половины, утрачена рама.

Между центральным окном и окном со стороны колокольни в трапезной на северном фасаде сбит карниз и часть стены до сандриков. На южном фасаде трапезной разрушена в нескольких местах кладка завершающего карниза. Отсутствуют рамы и решётки на окнах и северном притворе, а также утрачена обрешётка и кровля. Его свод покрыт высокой травой. Заложены окна у южного притвора.

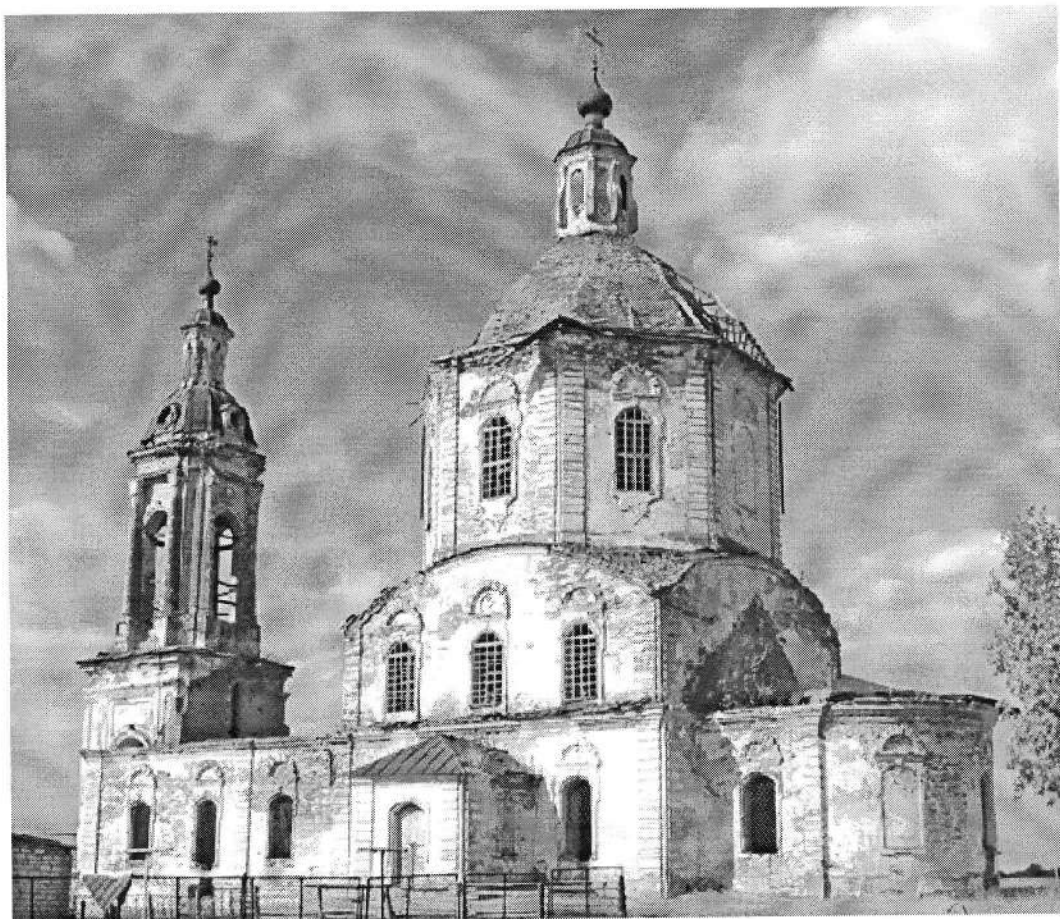
Фото 3. Вид с юго-востока. 2011 г.

На основном объёме южного фасада в сандриках боковых окон второго яруса четверика утрачены Херувимы. Со стороны апсиды разрушен большой участок карниза между ярусами.

Утрачена кровля, обрешётка на апсиде. С южной стороны на уровне верха апсиды имеется значительное разрушение карниза, а также под окном до уровня земли идёт вертикальная трещина. У апсиды разрушены нижние части окон на северной стороне и в центре, при чём, под центральным окном разрушена стена до уровня земли. В юго-восточной части апсиды имеется пробоина свода. На месте примыкания апсиды с собственно храмом проросло дерево.

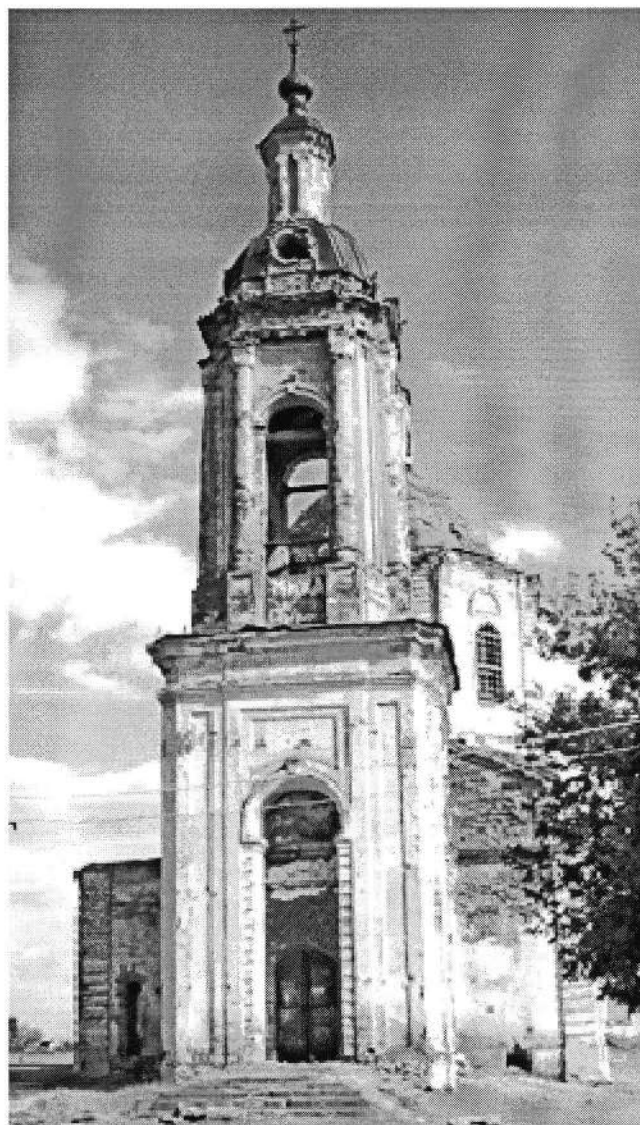
Фото 5. Вид с запада. 2015 г.

В колокольне разрушен большой участок нижнего яруса свода, а также местами разрушен профилированный карниз на ярусе звона. У некоторых колонн яруса звона частично, а местами полностью утрачен лепной узор капителей. Над арочными проёмами в филёнках первого яруса колокольни с западной и северной сторон утрачен декор в виде гирлянды. На всех фасадах храма на площади различной величины отпала штукатурка.

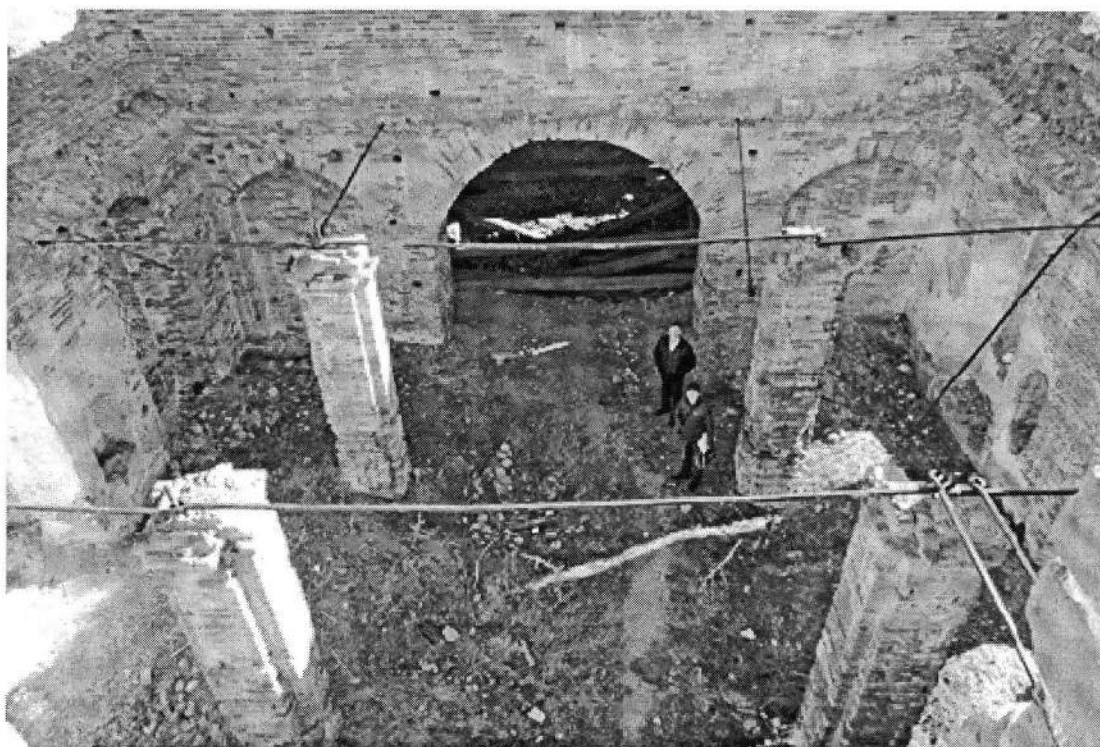
Фото 11. Интерьер. Трапезная. Вид на восток. 2015 г.

В трапезной – утрачены своды, кровля, полы, в основном объеме, апсиде – покрытие свода, конхи, полы, у притворов – крыша. Колокольня – разрушен большой участок свода, на фасадах профилированный карниз, утрачен декор капителей, гирлянды в филёнках над арками первого яруса, штукатурный слой.
