**АКТ**  
**государственной историко-культурной экспертизы**  
**документов, обосновывающих включение выявленного объекта культурного**  
**наследия "Дом жилой", кон. XIX – нач. XX вв., расположенного по адресу: г. Волгоград,**  
**Советский район, ул. Аджарская, 9, в Единый государственный реестр объектов**  
**культурного наследия (памятников истории и культуры) народов Российской**  
**Федерации**

**Цель экспертизы** – обоснование целесообразности включения выявленного объекта культурного наследия "Дом жилой", кон. XIX – нач. XX вв., расположенного по адресу: г. Волгоград, Советский район, ул. Аджарская, 9, в Единый государственный реестр объектов культурного наследия (памятников истории и культуры) народов Российской Федерации; определение категории историко-культурного значения Объекта, уточнение сведений об Объекте.

Объект исследования - "Дом жилой", кон. XIX – нач. XX вв., расположенный по адресу: г. Волгоград, Советский район, ул. Аджарская, 9.

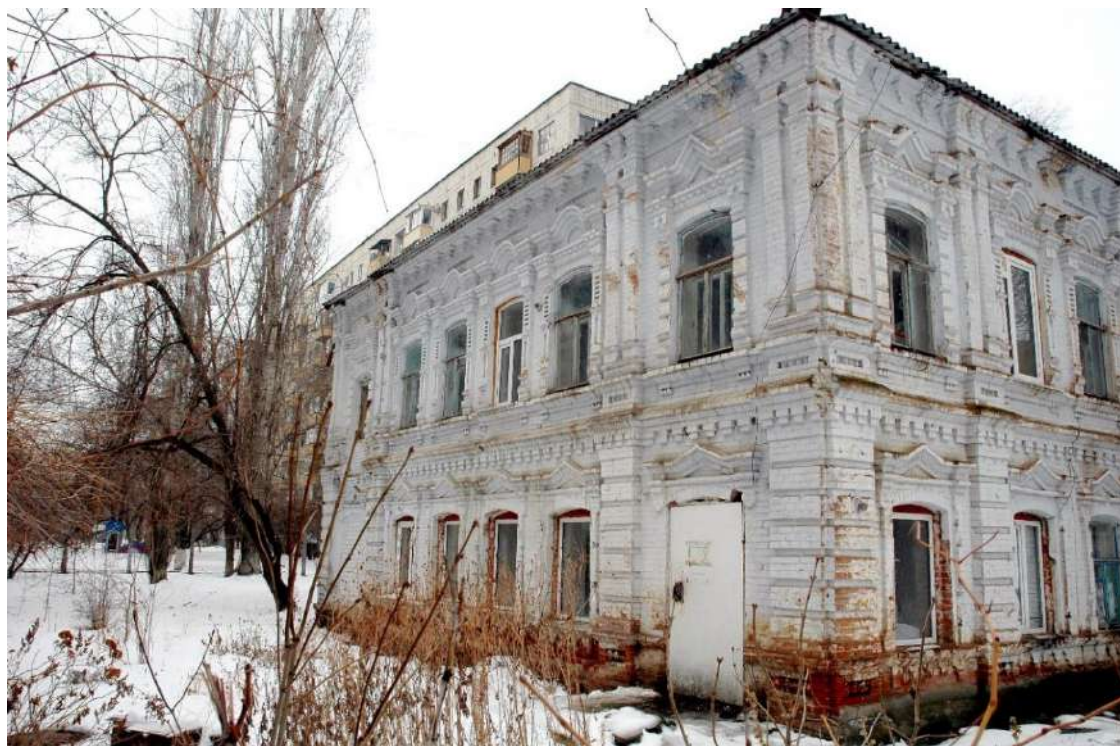
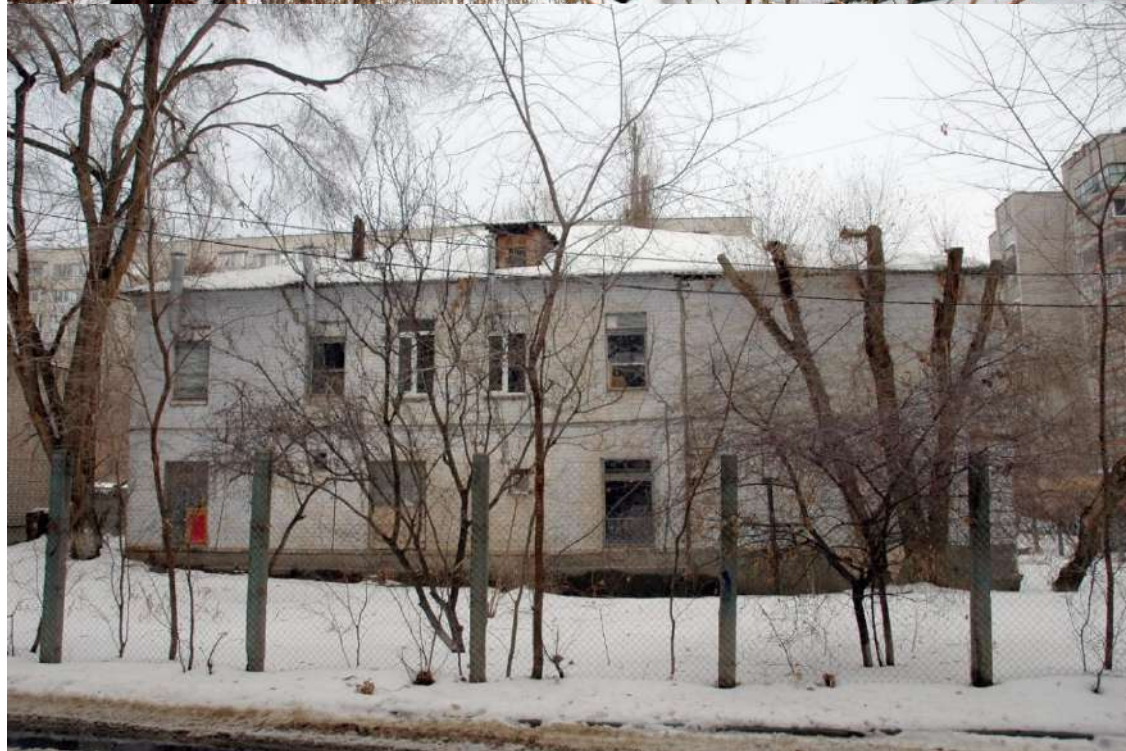
Фото 1. Вид на два декорированных фасада здания-выявленного объекта культурного наследия «Дом жилой» кон. XIX- нач. XX вв.: юго-восточный и северо-восточный

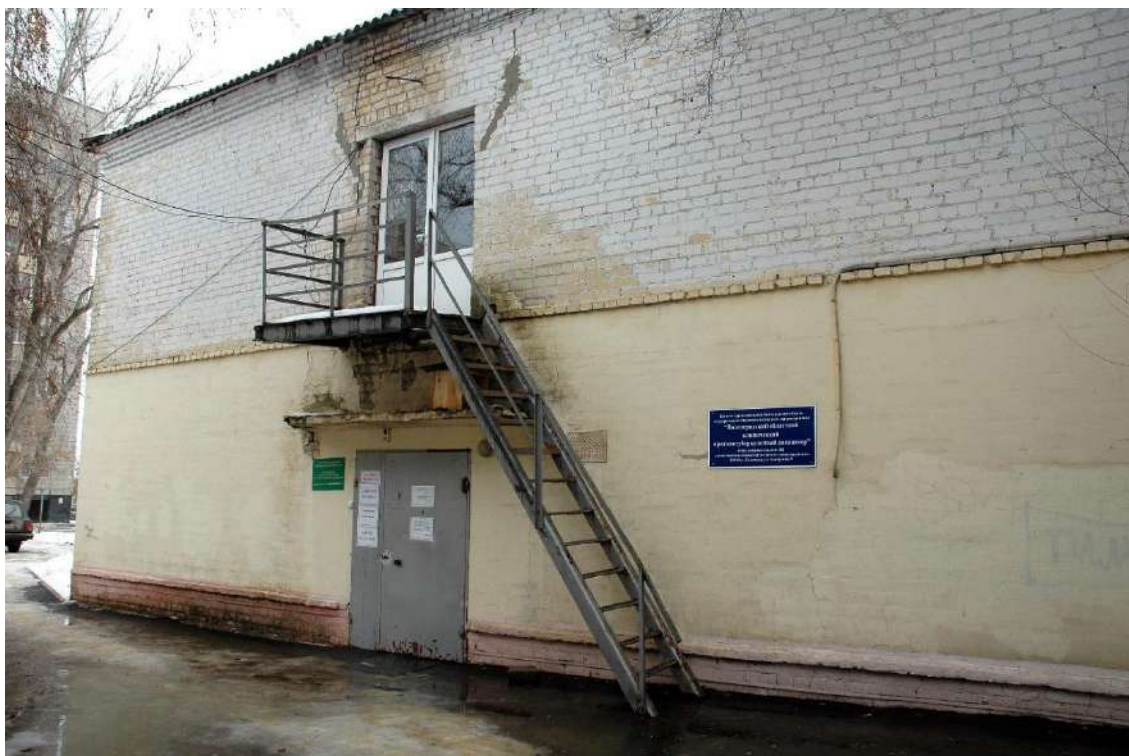
Фото 2. Вид на юго-западный фасад (брандмауэр) и пристройку к северо-западному дворовому фасаду (объектом культурного наследия не является)

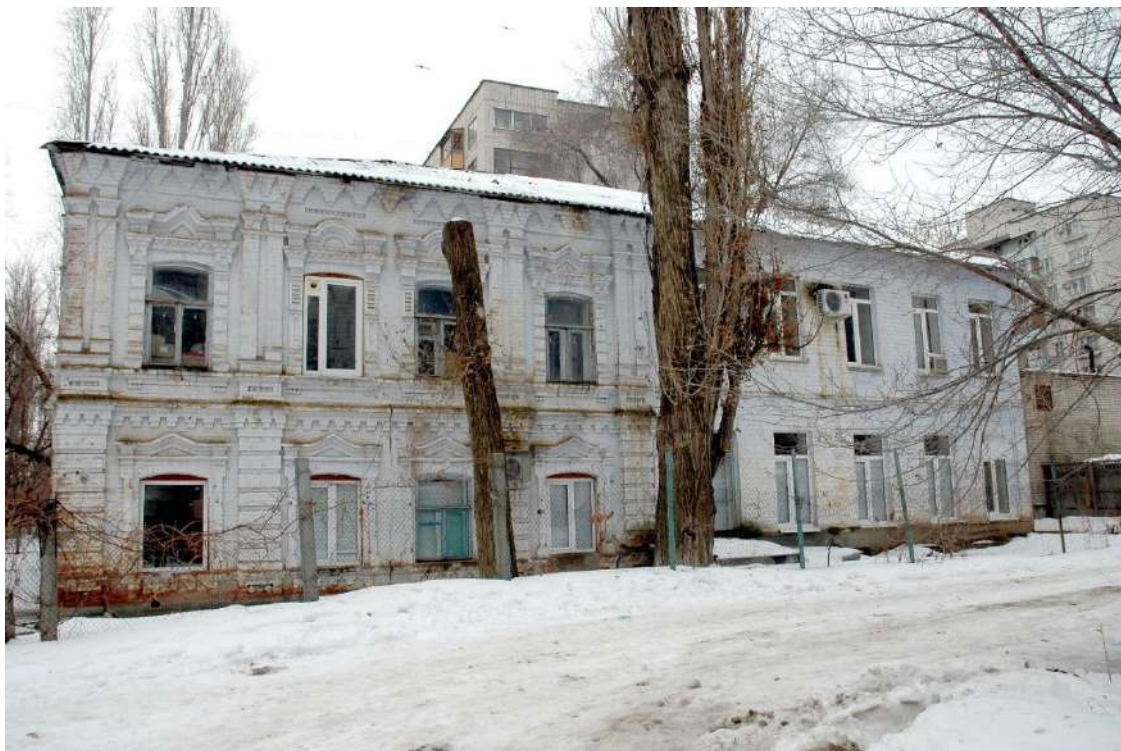
Фото 3. Вид на северо-западный фасад пристройки  
(объектом культурного наследия не является)

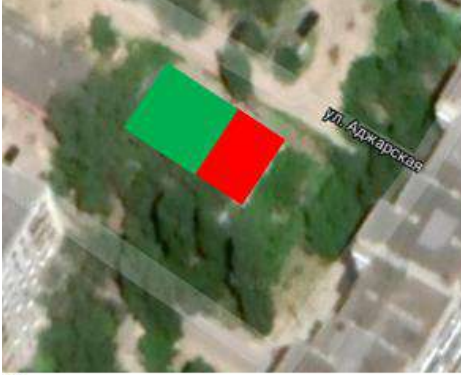
| №<br>пп | Характеристики,<br>параметры,<br>материальные<br>элементы,<br>составляющие<br>предмет охраны | Описание характеристик,<br>параметров, материальных<br>элементов,<br>составляющих предмет<br>охраны | Иллюстрации |
|---|---|---|---|
| 2. | Объемно-пространственная композиция здания | Здание расположено по ул. Аджарская в Советском районе г. Волгограда в границах квартала, ограниченного улицами Аджарская, Ярославская, Тулака, Туркменская | <p>■ - исторический объем здания<br/>■ - пристройка</p> |

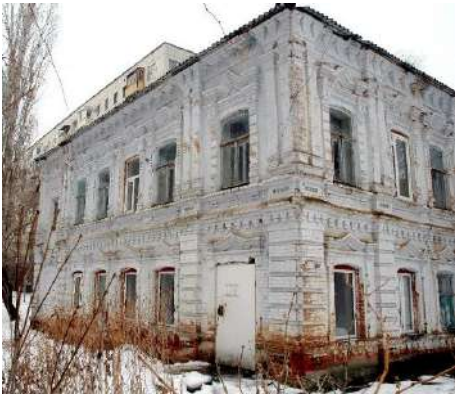
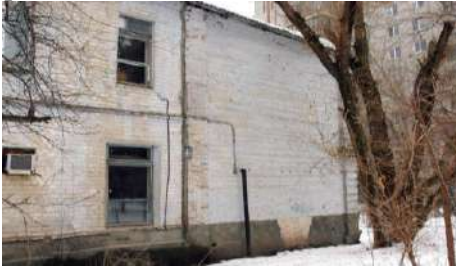
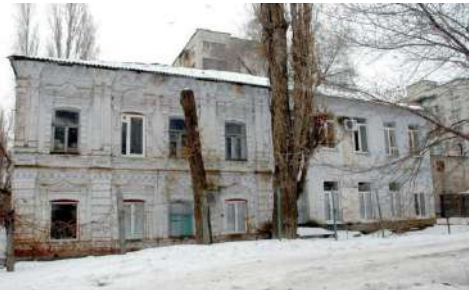
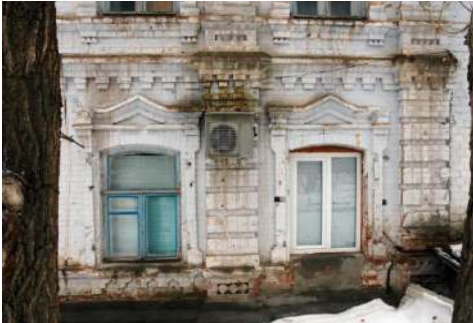
| 3. | <p>Композиционное решение и архитектурно-художественное оформление юго-восточного, юго-западного и северо-восточного фасадов</p> | <p>характер, ритм и размер вертикального и горизонтального членения юго-восточного, юго-западного и северо-восточного фасадов, их декоративное убранство, включающее следующие элементы:</p> <ul style="list-style-type: none"> <li>- оконные проемы с лучковыми перемычками;</li> <li>- дверные проемы с лучковыми перемычками (на юго-восточном фасаде);</li> <li>- наличники оконных и дверных проемов 1-го этажа здания (узкие лопатки с ушками, сандрик с фронтоном);</li> <li>- декорированные полочки под оконными проемами 1-го этажа здания;</li> <li>- наличники оконных проемов 2-го этажа здания (узкие рустованные лопатки, двухъярусный сандрик – нижний прямой, верхний с фронтоном);</li> <li>- подоконные полочки с каплями по краям;</li> <li>- наличники оконных проемов 2-го этажа здания (узкие перфорированные пилястры с филенками, кронштейны, двухъярусный сандрик -нижний прямой с зубцами, верхний с арочным архивольтом);</li> <li>- подоконные полочки с каплями по краям;</li> <li>- поребрик над</li> </ul> | <p>Юго-восточный и северо-восточный фасады здания</p> <p>Юго-западный фасад здания</p> <p>Северо-восточный фасад здания</p> <p>Фрагмент северо-восточного фасада здания</p> |

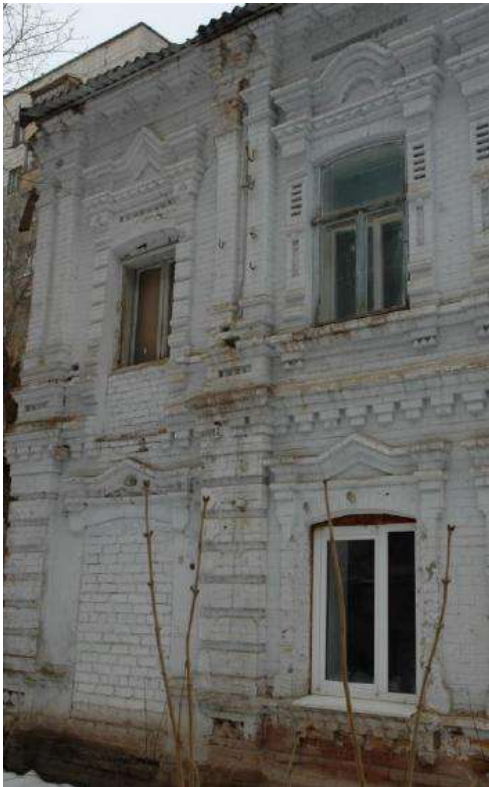
| | | <p>оконными проемами;</p> <ul style="list-style-type: none"> <li>- рустованные лопатки 1-го этажа здания;</li> </ul> <p>прямоугольные декорированные филенки в нижней части лопаток;</p> <ul style="list-style-type: none"> <li>- парные пилястры 2-го этажа здания;</li> </ul> <p>прямоугольные декорированные филенки в нижней части пилястр;</p> <ul style="list-style-type: none"> <li>- плоская лопатка на высоту здания (на юго-западном фасаде);</li> <li>- межэтажный пояс с двухступенчатыми дентикулами;</li> <li>- венчающий карниз с городчатым фризом;</li> <li>- венчающий карниз простого профиля (на юго-западном фасаде)</li> </ul> | <p>Фрагмент юго-восточного фасада здания</p> |

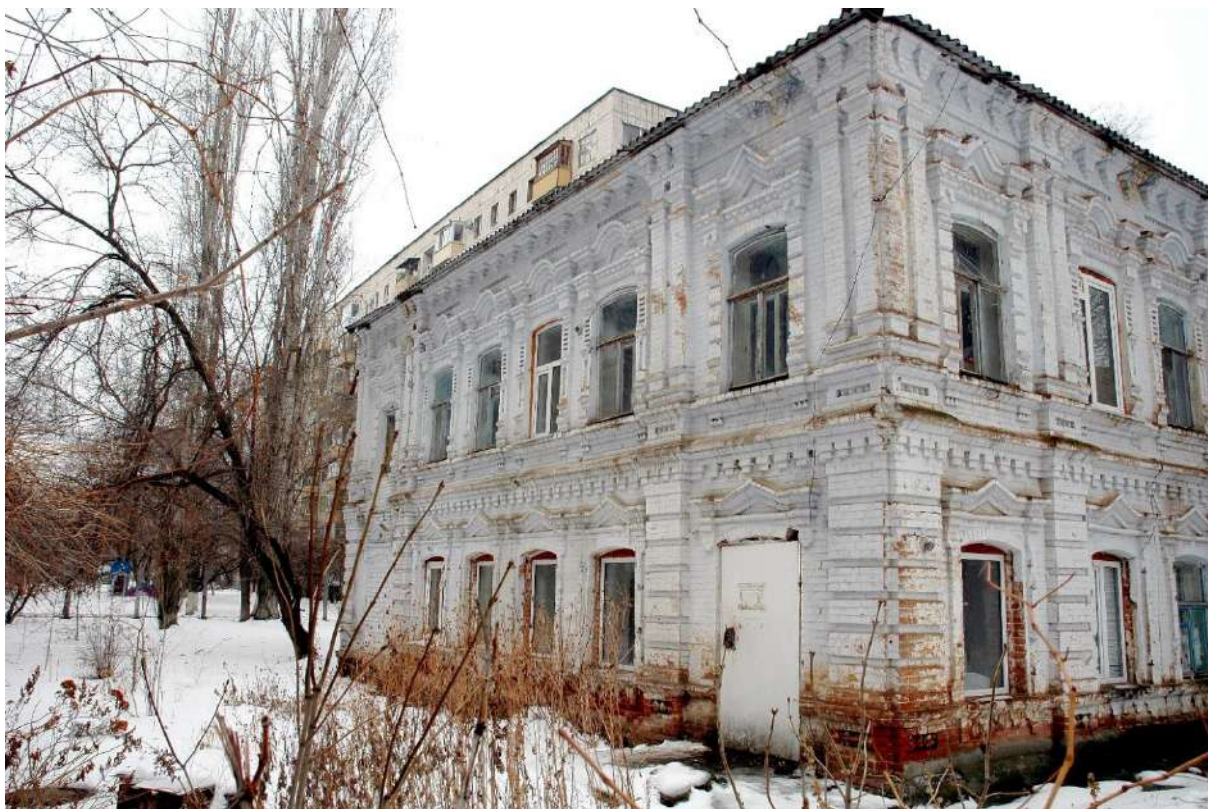
Фото 1. Вид на два декорированных фасада здания-выявленного объекта культурного наследия «Дом жилой» кон. XIX- нач. XX вв.: юго-восточный и северо-восточный

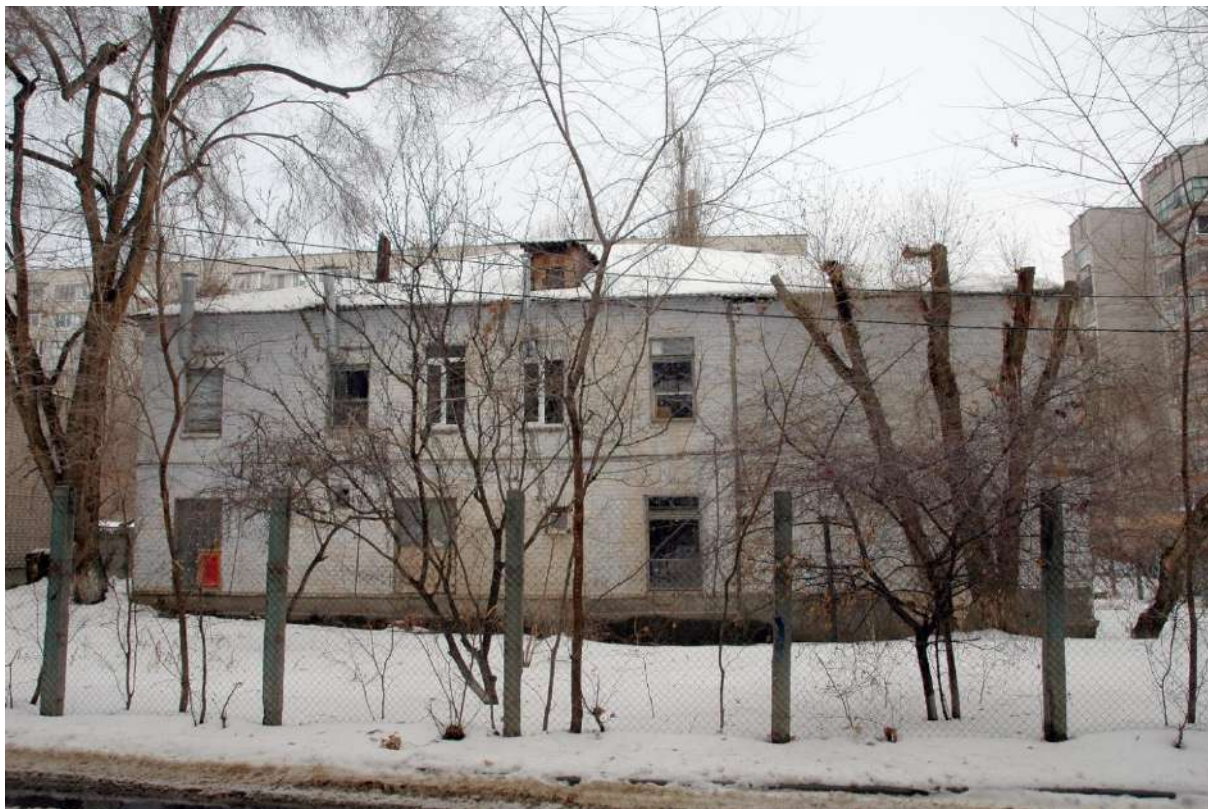
Фото 2. Вид на юго-западный фасад (брандмауэр) и пристройку к северо-западному дворовому фасаду (объектом культурного наследия не является)

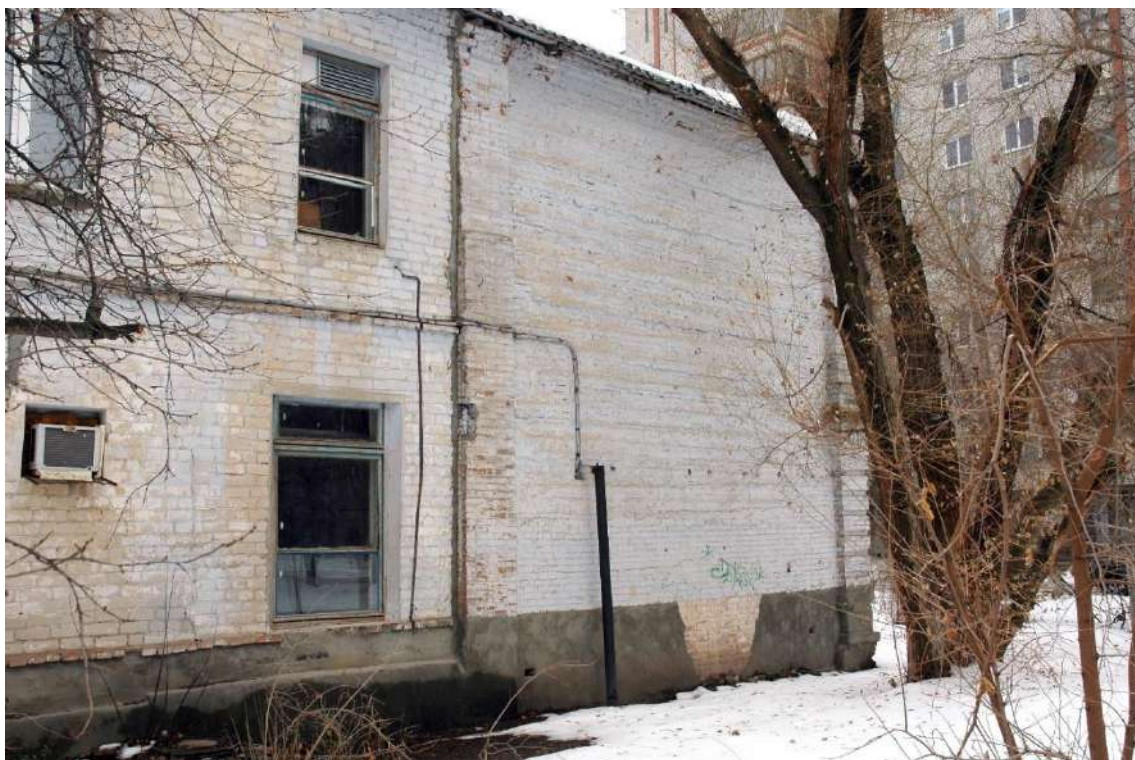
Фото 3. Вид на юго-западный фасад (фрагмент) – место примыкания пристройки (объектом культурного наследия не является) к северо-западному дворовому фасаду

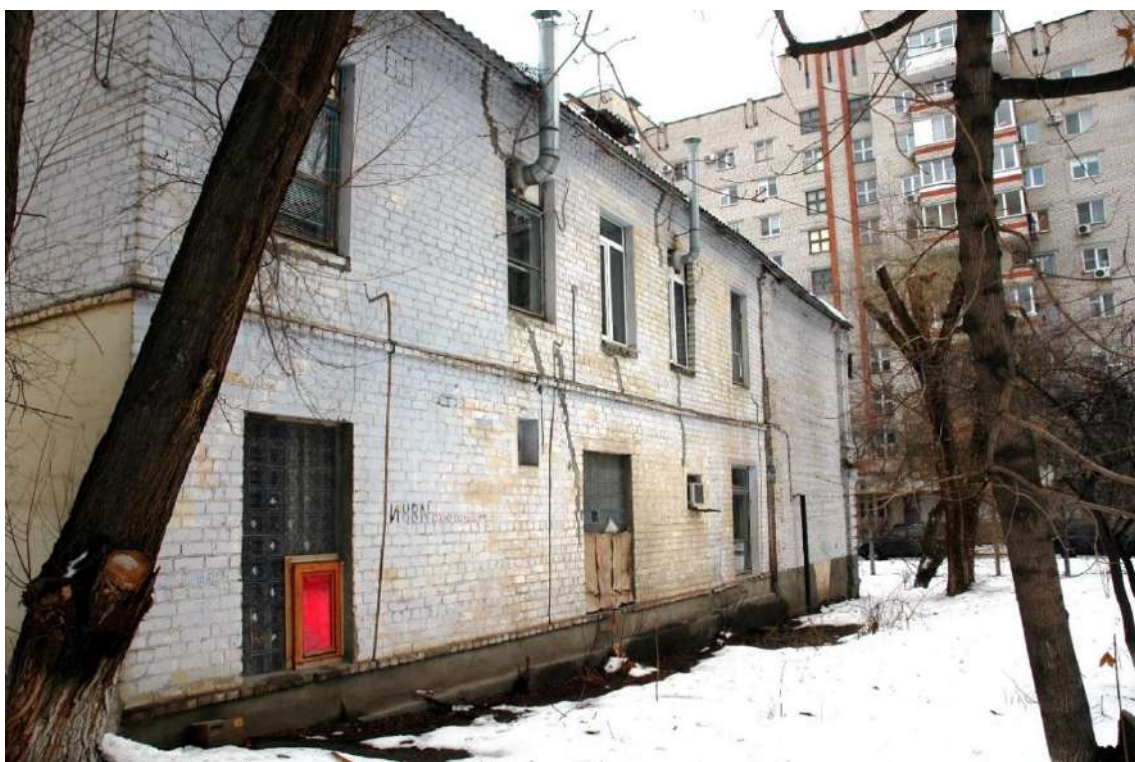
Фото 4. Вид на юго-западный фасад от западного угла здания

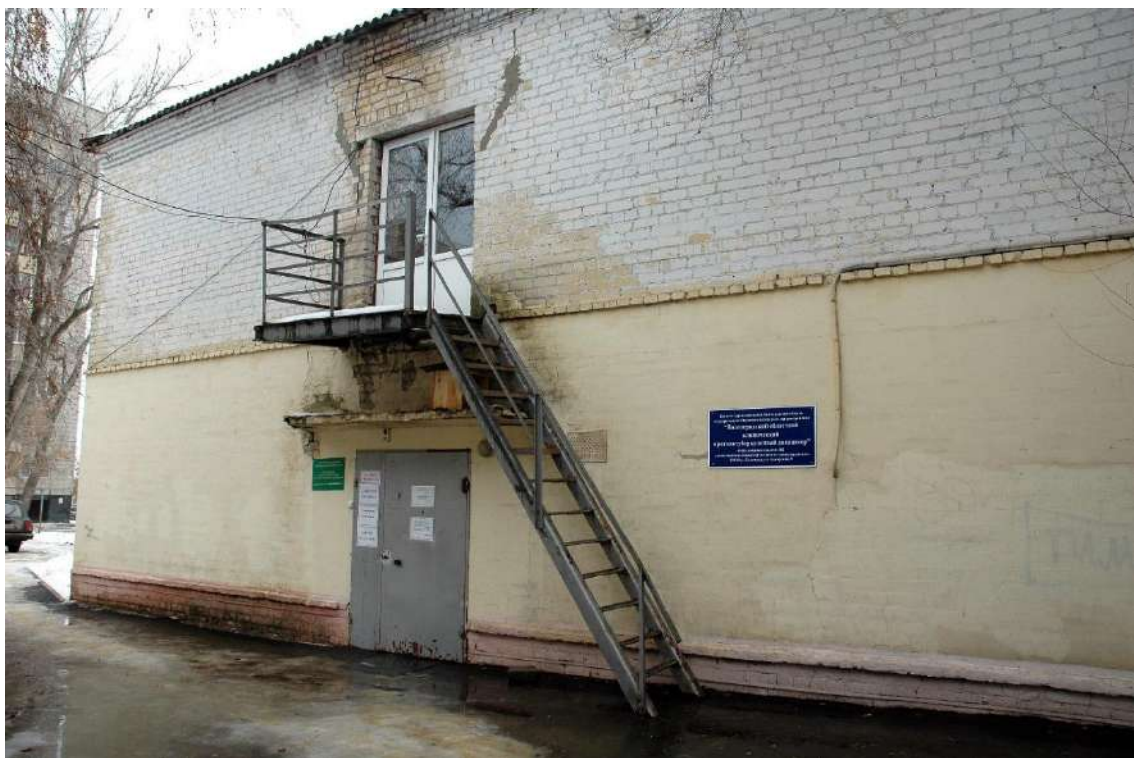
Фото 5. Вид на северо-западный фасад пристройки  
(объектом культурного наследия не является)

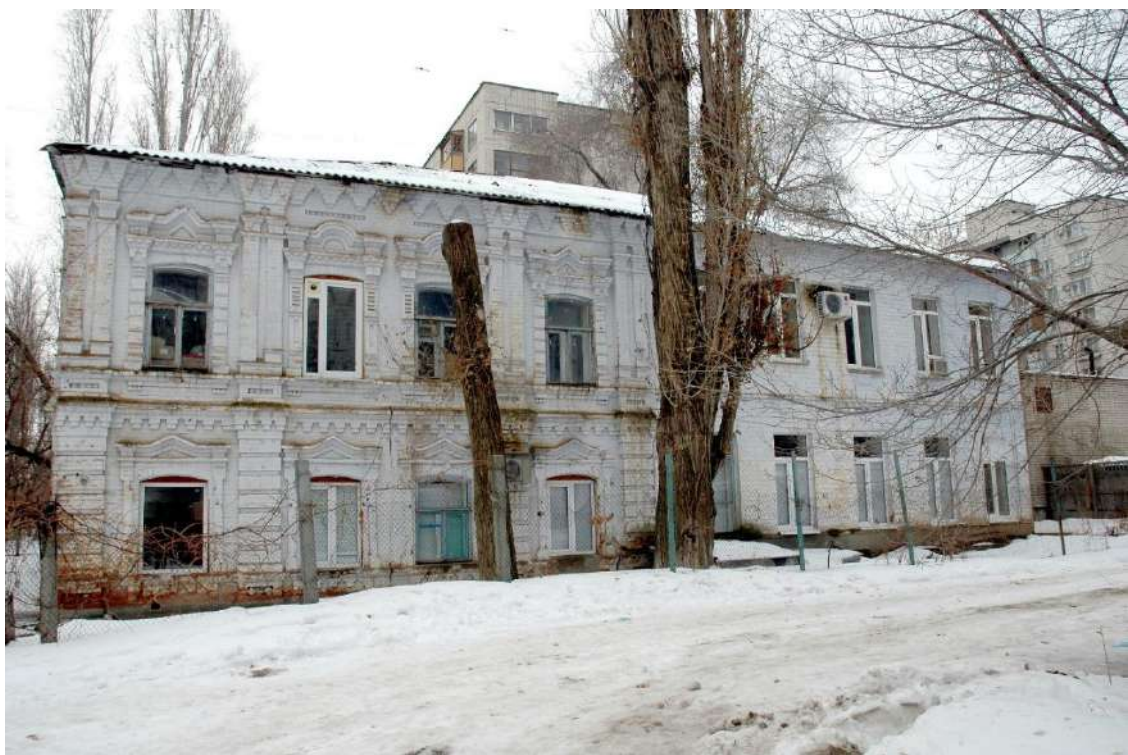
Фото 6. Вид на северо-восточный фасад здания  
и пристройку (объектом культурного наследия не является)  
к северо-западному дворовому фасаду

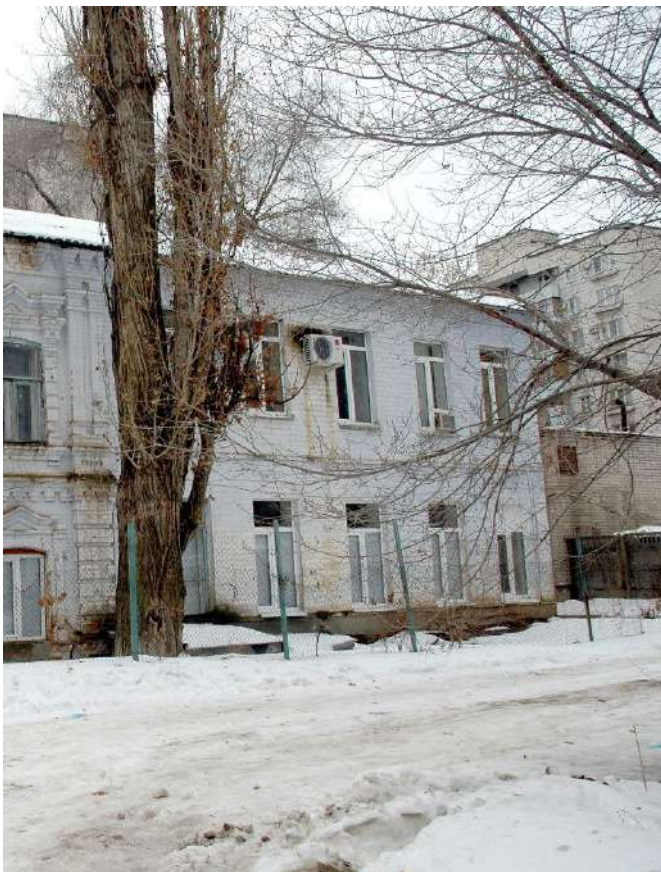
Фото 7. Пристройка (объектом культурного наследия не является) к северо-западному дворовому фасаду

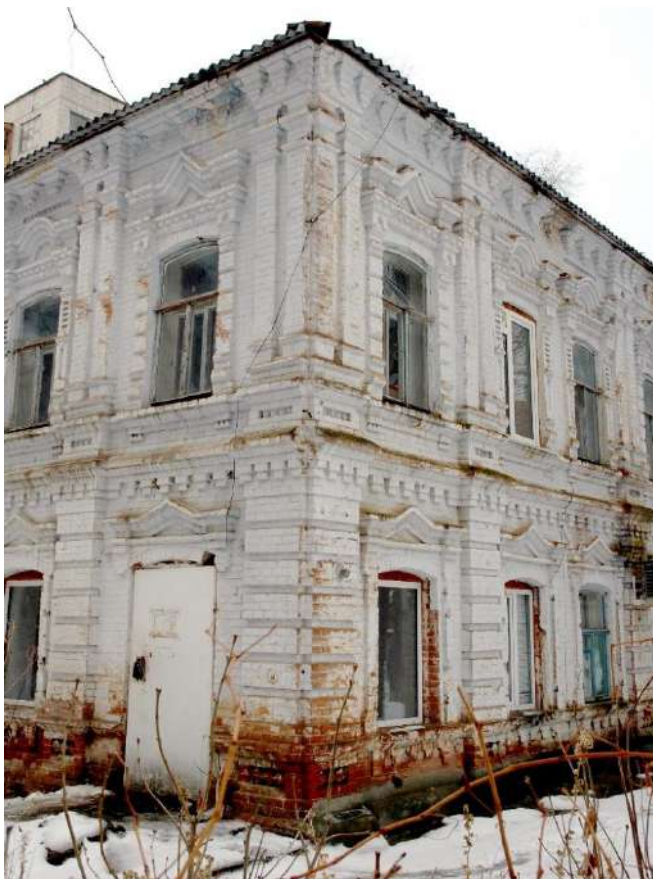
Фото 8. Вид на восточный угол здания

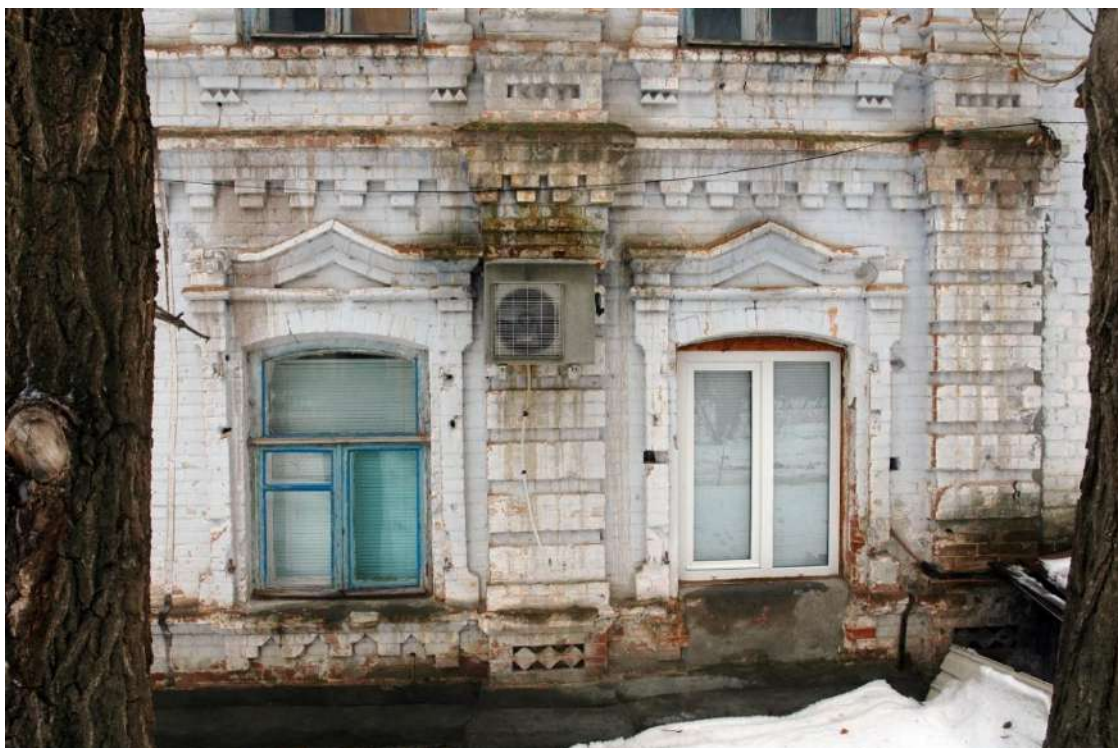
Фото 9. Северо-восточный фасад здания (фрагмент):  
архитектурный декор окон первого этажа

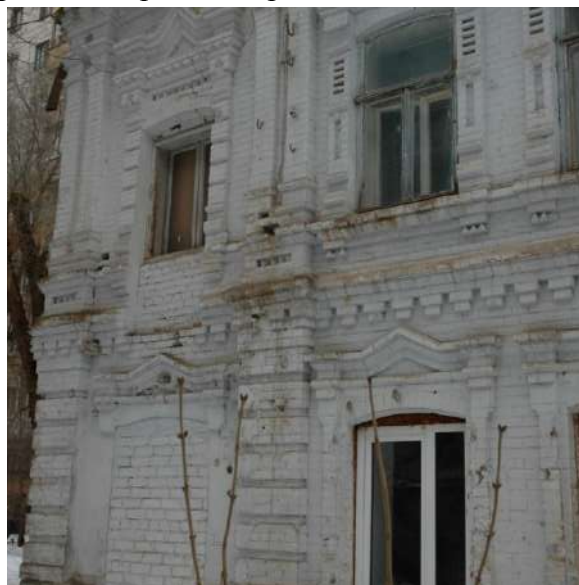
Фото 10. Юго-восточный фасад здания (фрагмент):  
архитектурный декор окон первого и второго этажей

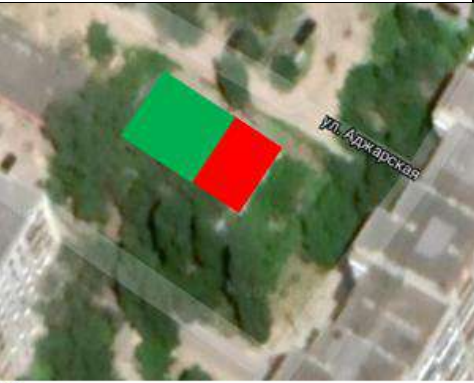
| № пп | Характеристики, параметры, материальные элементы, составляющие предмет охраны | Описание характеристик, параметров, материальных элементов, составляющих предмет охраны | Иллюстрации |
|---|---|---|---|
| 2. | Объемно-пространственная композиция здания | Здание расположено по ул. Аджарская в Советском районе г. Волгограда в границах квартала, ограниченного улицами Аджарская, Ярославская, Тулака, Туркменская | <p> - исторический объем здания; </p> <p> - пристройка </p> |

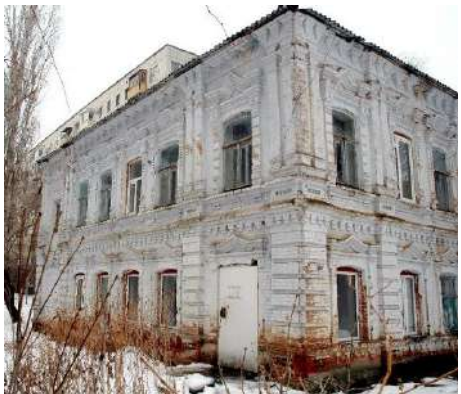
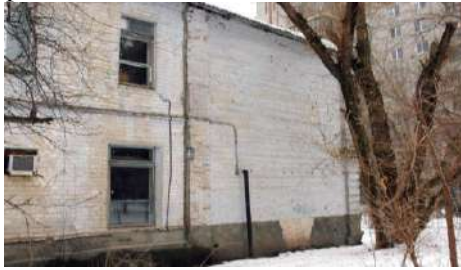
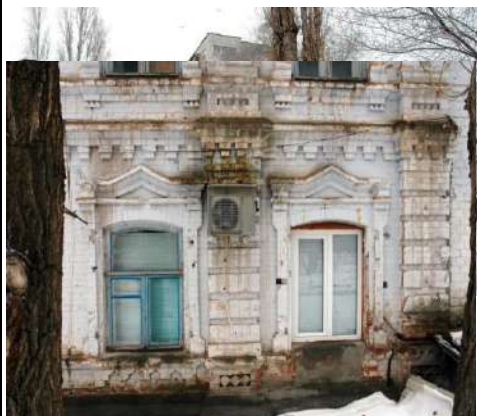
| 3. | <p>Композиционное решение и архитектурно-художественное оформление юго-восточного, юго-западного и северо-восточного фасадов</p> | <p>характер, ритм и размер вертикального и горизонтального членения юго-восточного, юго-западного и северо-восточного фасадов, их декоративное убранство, включающее следующие элементы:</p> <ul style="list-style-type: none"> <li>- оконные проемы с лучковыми перемычками;</li> <li>- дверные проемы с лучковыми перемычками (на юго-восточном фасаде);</li> <li>- наличники оконных и дверных проемов 1-го этажа здания (узкие лопатки с ушками, сандрик с фронтоном);</li> <li>- декорированные полочки под оконными проемами 1-го этажа здания;</li> <li>- наличники оконных проемов 2-го этажа здания (узкие рустованные лопатки, двухъярусный сандрик – нижний прямой, верхний с фронтоном);</li> <li>- подоконные полочки с каплями по краям;</li> <li>- наличники оконных проемов 2-го этажа здания (узкие перфорированные пилястры с филенками, кронштейны, двухъярусный сандрик -нижний прямой с зубцами, верхний с арочным архивольтом);</li> <li>- подоконные полочки с каплями по краям;</li> <li>- поребрик над</li> </ul> | <p>Юго-восточный и северо-восточный фасады здания</p> <p>Юго-западный фасад здания</p> <p>Северо-восточный фасад здания</p> <p>Фрагмент юго-восточного фасада здания</p> |

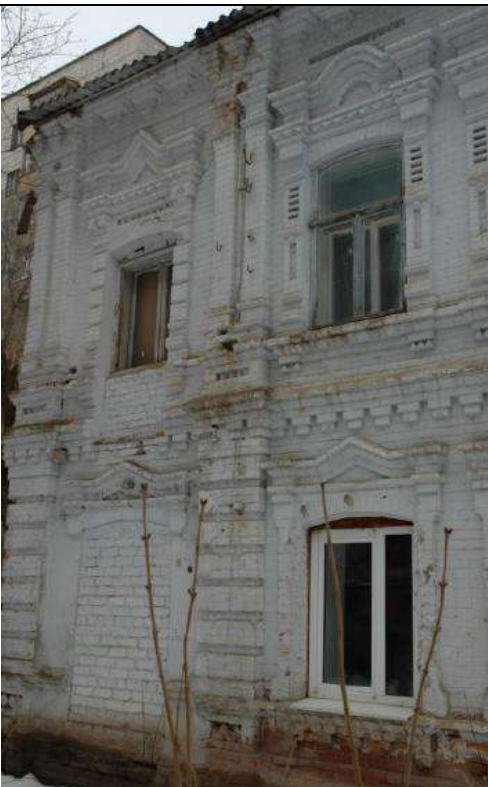
| | | <p>оконными проемами;</p> <ul style="list-style-type: none"> <li>- рустованные лопатки 1-го этажа здания;</li> </ul> <p>прямоугольные декорированные филенки в нижней части лопаток;</p> <ul style="list-style-type: none"> <li>- парные пилястры 2-го этажа здания;</li> </ul> <p>прямоугольные декорированные филенки в нижней части пилястр;</p> <ul style="list-style-type: none"> <li>- плоская лопатка на высоту здания (на юго-западном фасаде);</li> <li>- межэтажный пояс с двухступенчатыми дентикулами;</li> <li>- венчающий карниз с городчатым фризом;</li> <li>- венчающий карниз простого профиля (на юго-западном фасаде)</li> </ul> | <p>Фрагмент северо-восточного фасада здания</p> |
