**АКТ**  
**государственной историко-культурной экспертизы**  
**документов, обосновывающих включение выявленного объекта культурного**  
**наследия "Дом жилой", кон. XIX – нач. XX вв., расположенного по адресу: г. Волгоград,**  
**Советский район, ул. Аджарская, 9, в Единый государственный реестр объектов**  
**культурного наследия (памятников истории и культуры)**  
**народов Российской Федерации.**

Объект исследования - "Дом жилой", кон. XIX – нач. XX вв., расположенный по адресу: г. Волгоград, Советский район, ул. Аджарская, 9.

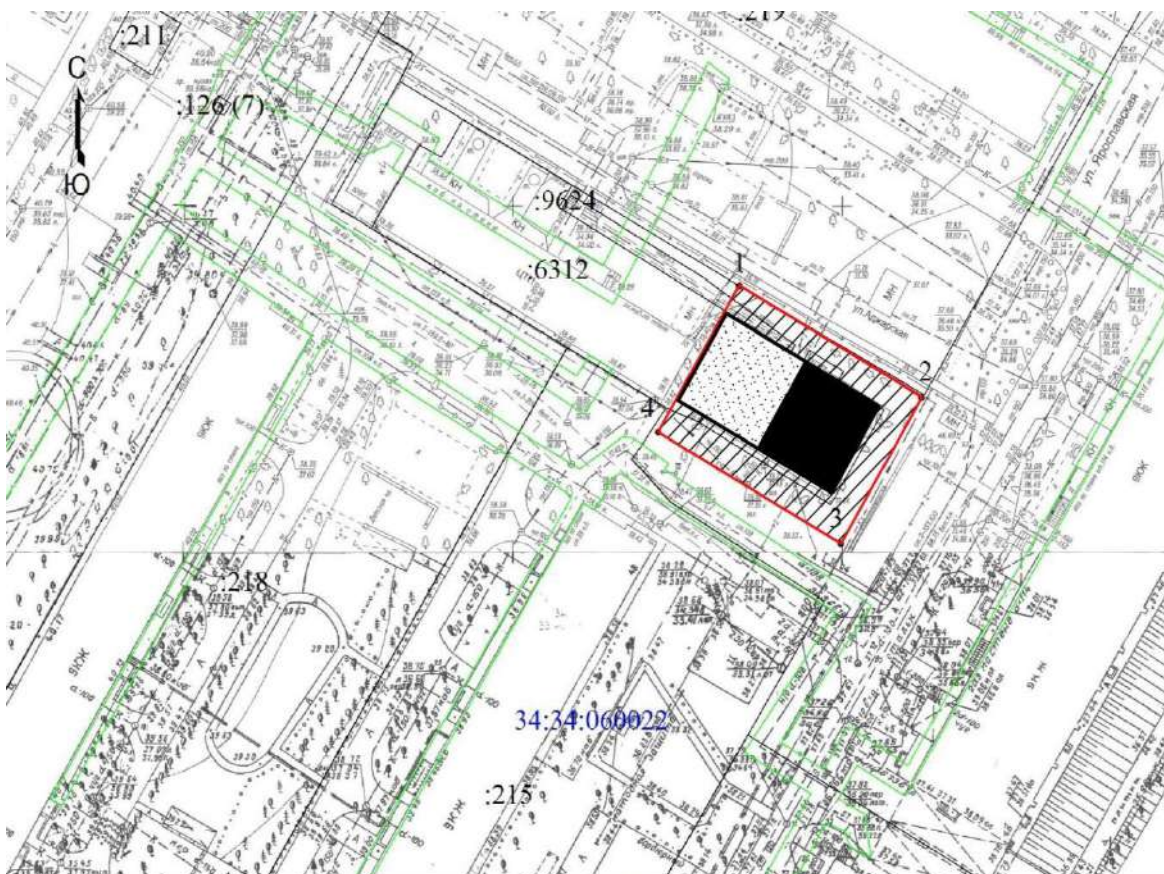
**Ситуационный план границ территории выявленного объекта культурного наследия "Дом жилой", кон. XIX – нач. XX вв., расположенного по адресу:  
г. Волгоград, Советский район, ул. Аджарская, 9.**

- Границы территории объекта культурного наследия
- Объект культурного наследия
- Пристройка современная
- Территория объекта культурного наследия
- 1 - Поворотные точки

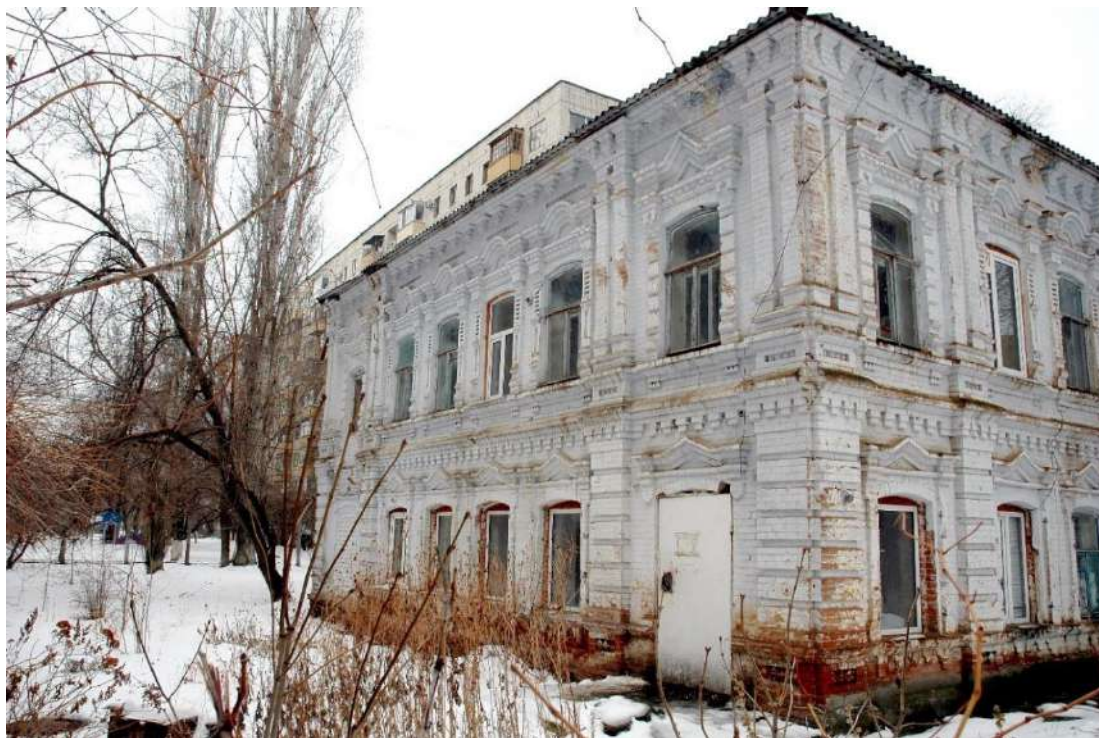
Фото 1. Вид на два декорированных фасада здания-выявленного объекта культурного наследия «Дом жилой» кон. XIX- нач. XX вв.: юго-восточный и северо-восточный.

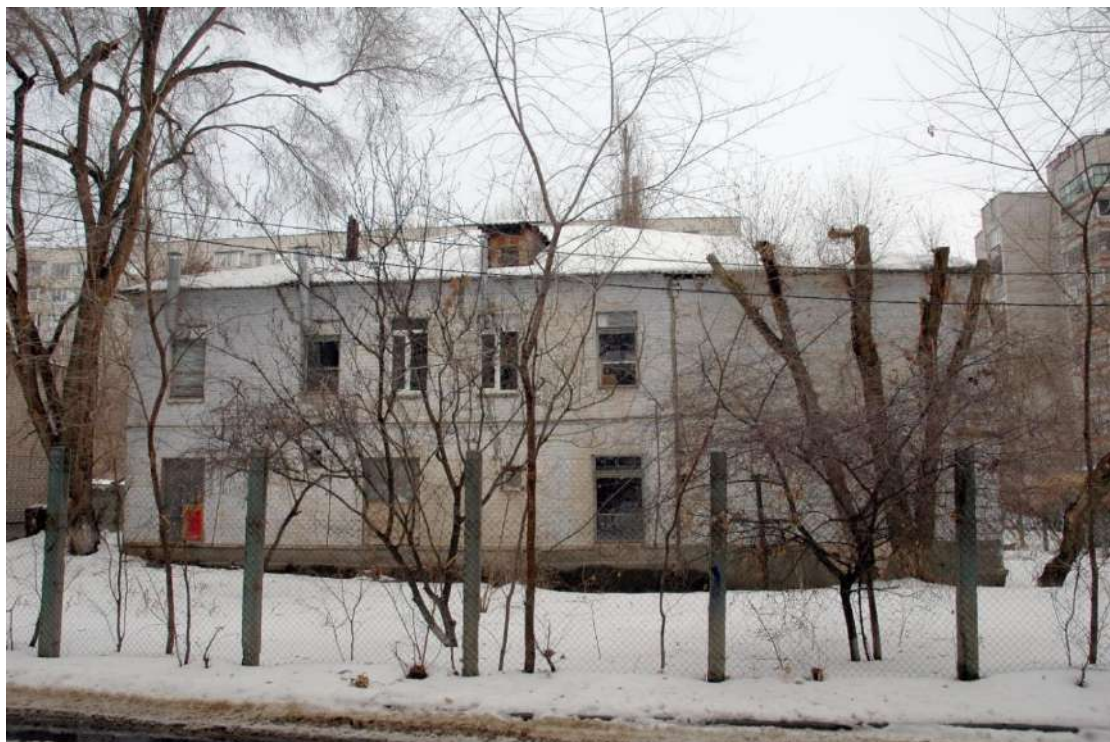
Фото 2. Вид на юго-западный фасад (брандмауэр) и пристройку к северо-западному дворовому фасаду (объектом культурного наследия не является)

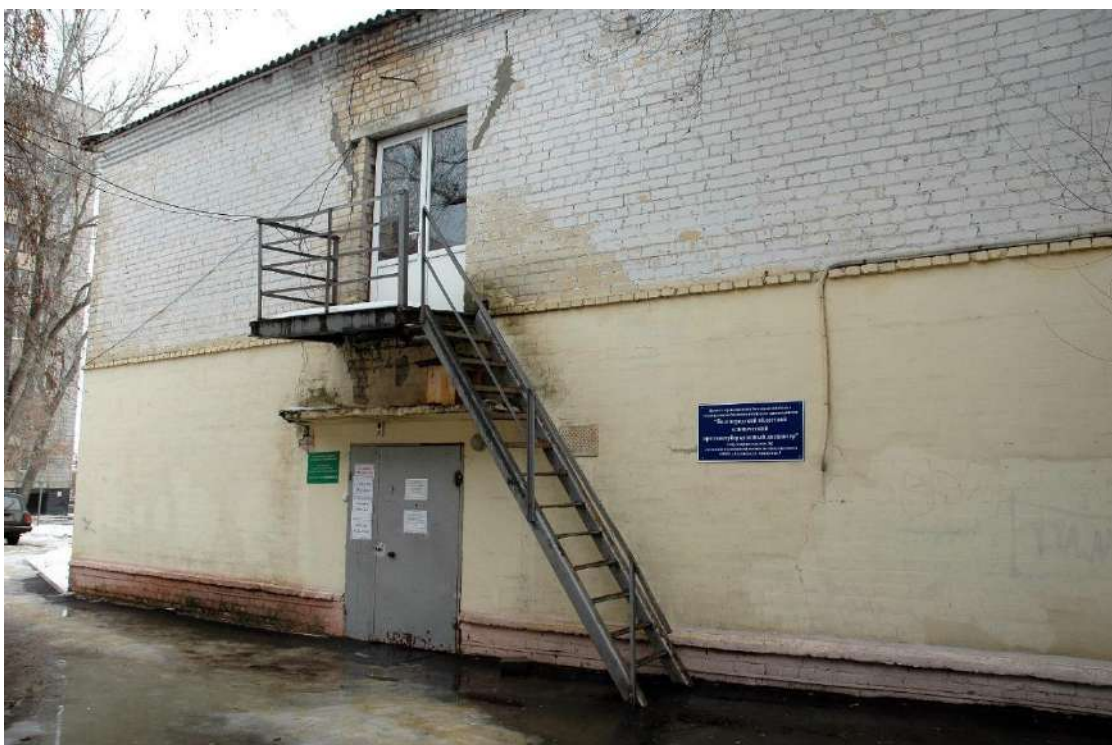
Фото 3. Вид на северо-западный фасад пристройки  
(объектом культурного наследия не является)

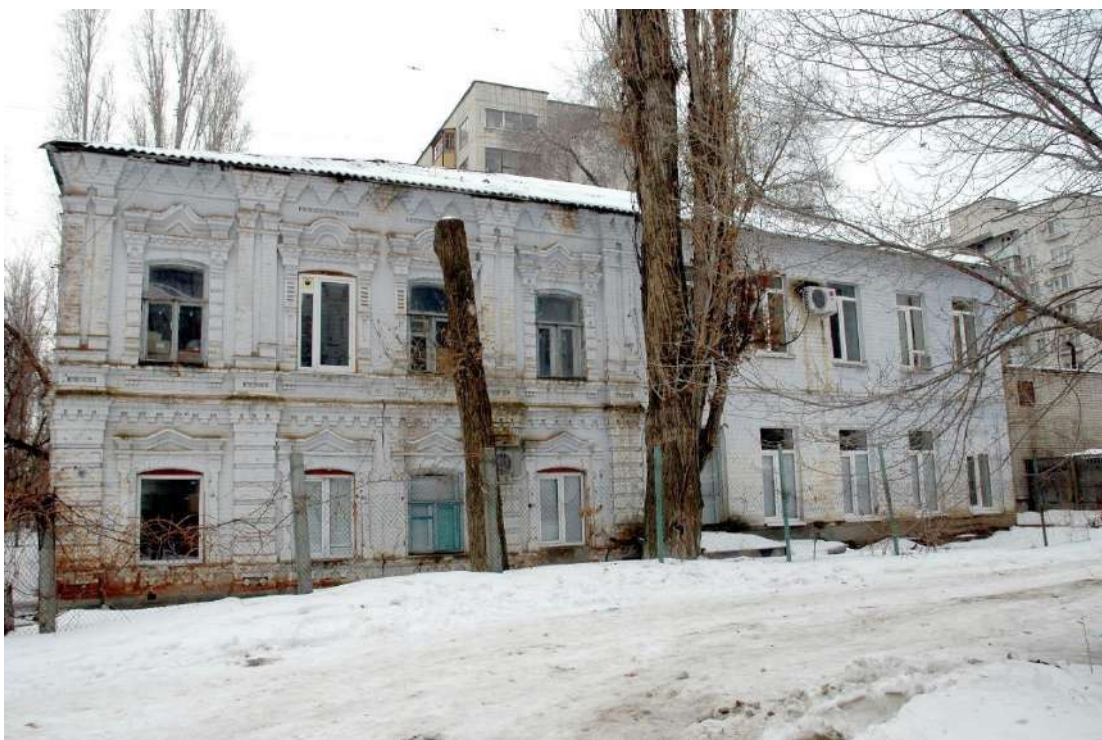
Фото 4. Вид на северо-восточный фасад здания  
и пристройку (объектом культурного наследия не является)  
к северо-западному дворовому фасаду

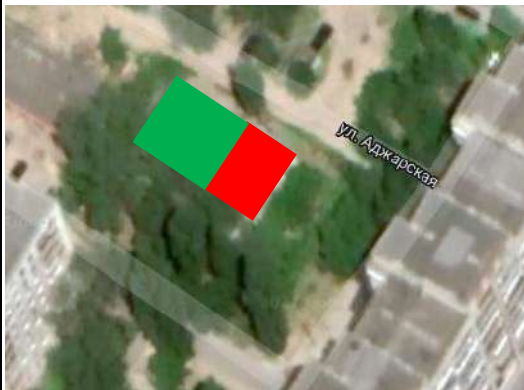
| № п/п | Элементы предмета охраны | Описание элемента предмета охраны | Иллюстрации |
|---|---|---|---|
| 2. | Объемно-пространственная композиция здания | исторический объем прямоугольного в плане 2-х этажного здания | <p>■ - исторический объем здания;<br/>■ - пристройка</p> |

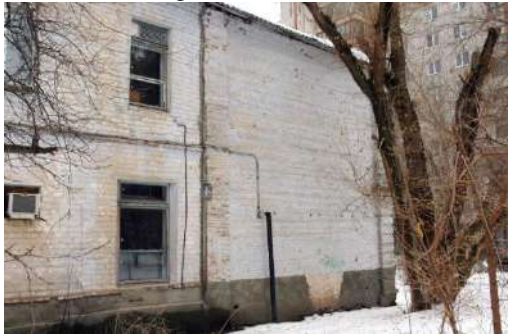
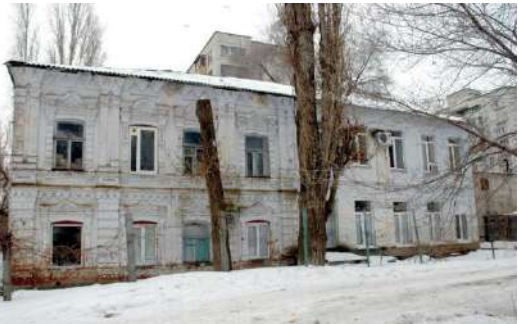
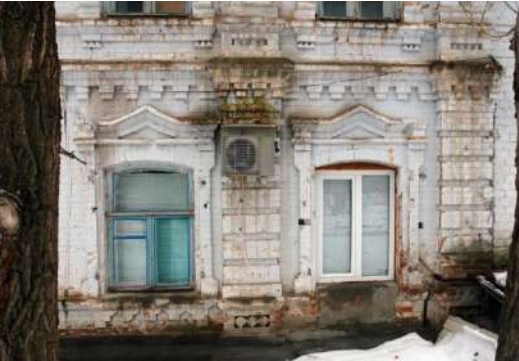
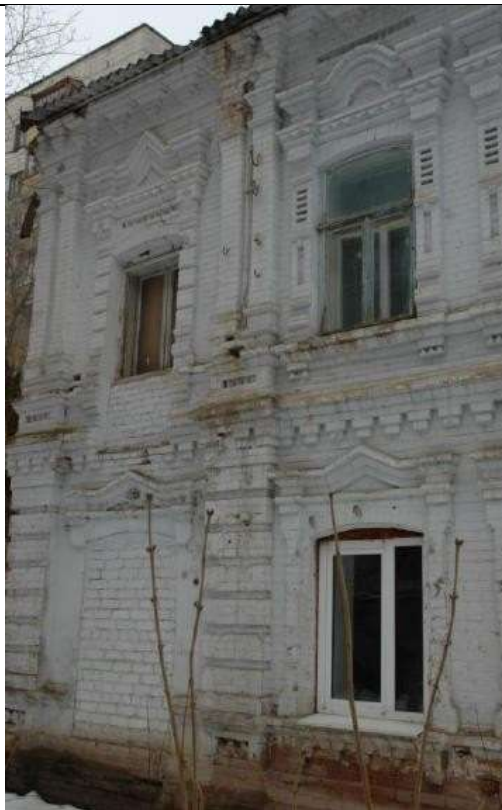
| 3. | Композиционное решение и архитектурно-художественное оформление юго-восточного, юго-западного и северо-восточного фасадов | <p>характер, ритм и размер вертикального и горизонтального членения юго-восточного, юго-западного и северо-восточного фасадов, их декоративное убранство, включающее следующие элементы:</p> <ul style="list-style-type: none"> <li>- оконные проемы с лучковыми перемычками;</li> <li>- дверные проемы с лучковыми перемычками (на юго-восточном фасаде);</li> <li>- наличники оконных и дверных проемов 1-го этажа здания (узкие лопатки с ушками, сандрик с фронтоном);</li> <li>- декорированные полочки под оконными проемами 1-го этажа здания;</li> <li>- наличники оконных проемов 2-го этажа здания (узкие рустованные лопатки, двухъярусный сандрик – нижний прямой, верхний с фронтоном);</li> <li>- подоконные полочки с каплями по краям;</li> <li>- наличники оконных проемов 2-го этажа здания (узкие перфорированные пилястры с филенками, кронштейны, двухъярусный сандрик - нижний прямой с зубцами, верхний с арочным архивольтом);</li> <li>- подоконные полочки с каплями по краям;</li> <li>- поребрик над оконными проемами;</li> <li>- рустованные лопатки 1-го этажа здания;</li> <li>- прямоугольные</li> </ul> | <p>юго-восточный и северо-восточный фасады здания</p> <p>юго-западный фасад здания</p> <p>северо-восточный фасад здания<br/>фрагмент северо-восточного фасада здания</p> |

| | | <p>декорированные филенки в нижней части лопаток;</p> <p>- парные пилястры 2-го этажа здания;</p> <p>прямоугольные декорированные филенки в нижней части пилястр;</p> <p>- плоская лопатка на высоту здания (на юго-западном фасаде);</p> <p>- межэтажный пояс с двухступенчатыми дентикулами;</p> <p>- венчающий карниз с городчатым фризом;</p> <p>- венчающий карниз простого профиля (на юго-западном фасаде)</p> | |

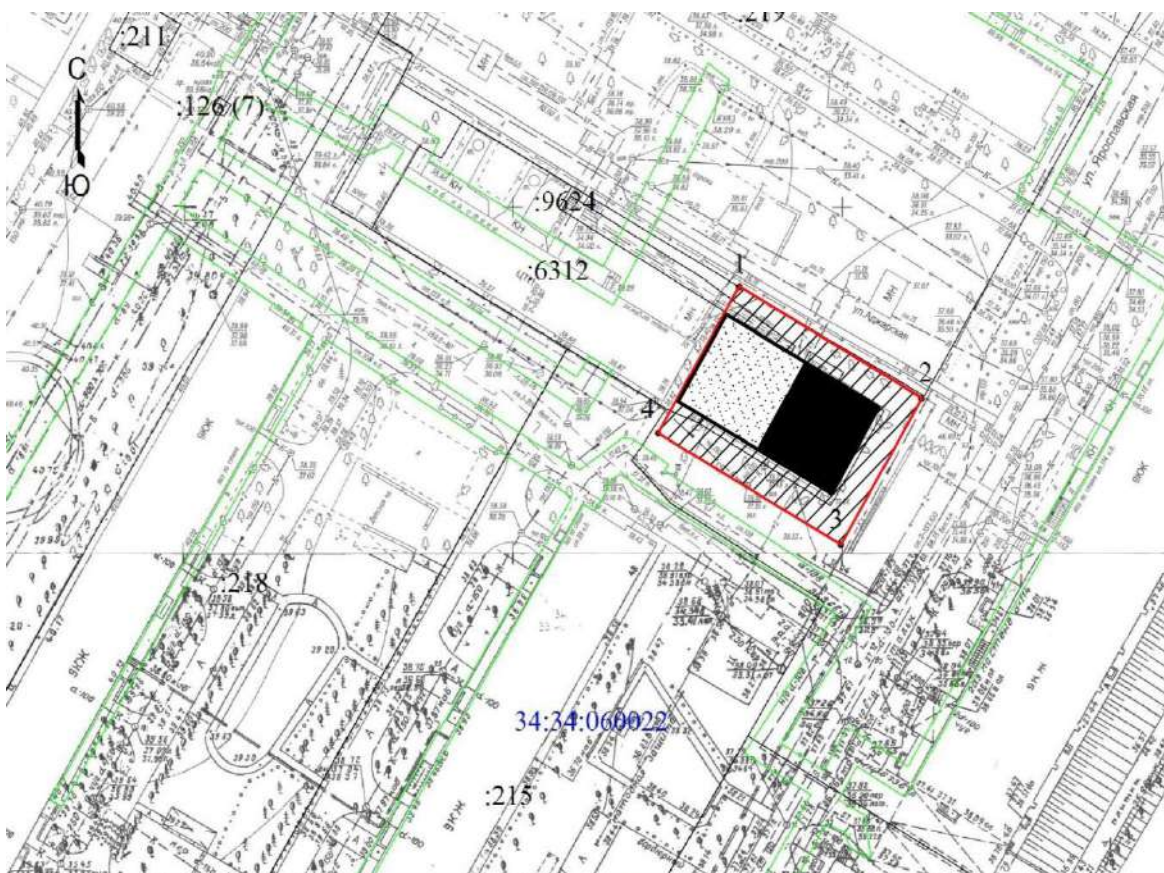
**Ситуационный план границ территории выявленного объекта культурного наследия "Дом жилой", кон. XIX – нач. XX вв., расположенного по адресу: г. Волгоград, Советский район, ул. Аджарская, 9.**

- Границы территории объекта культурного наследия
- Объект культурного наследия
- Пристройка современная
- Территория объекта культурного наследия
- 1 - Поворотные точки

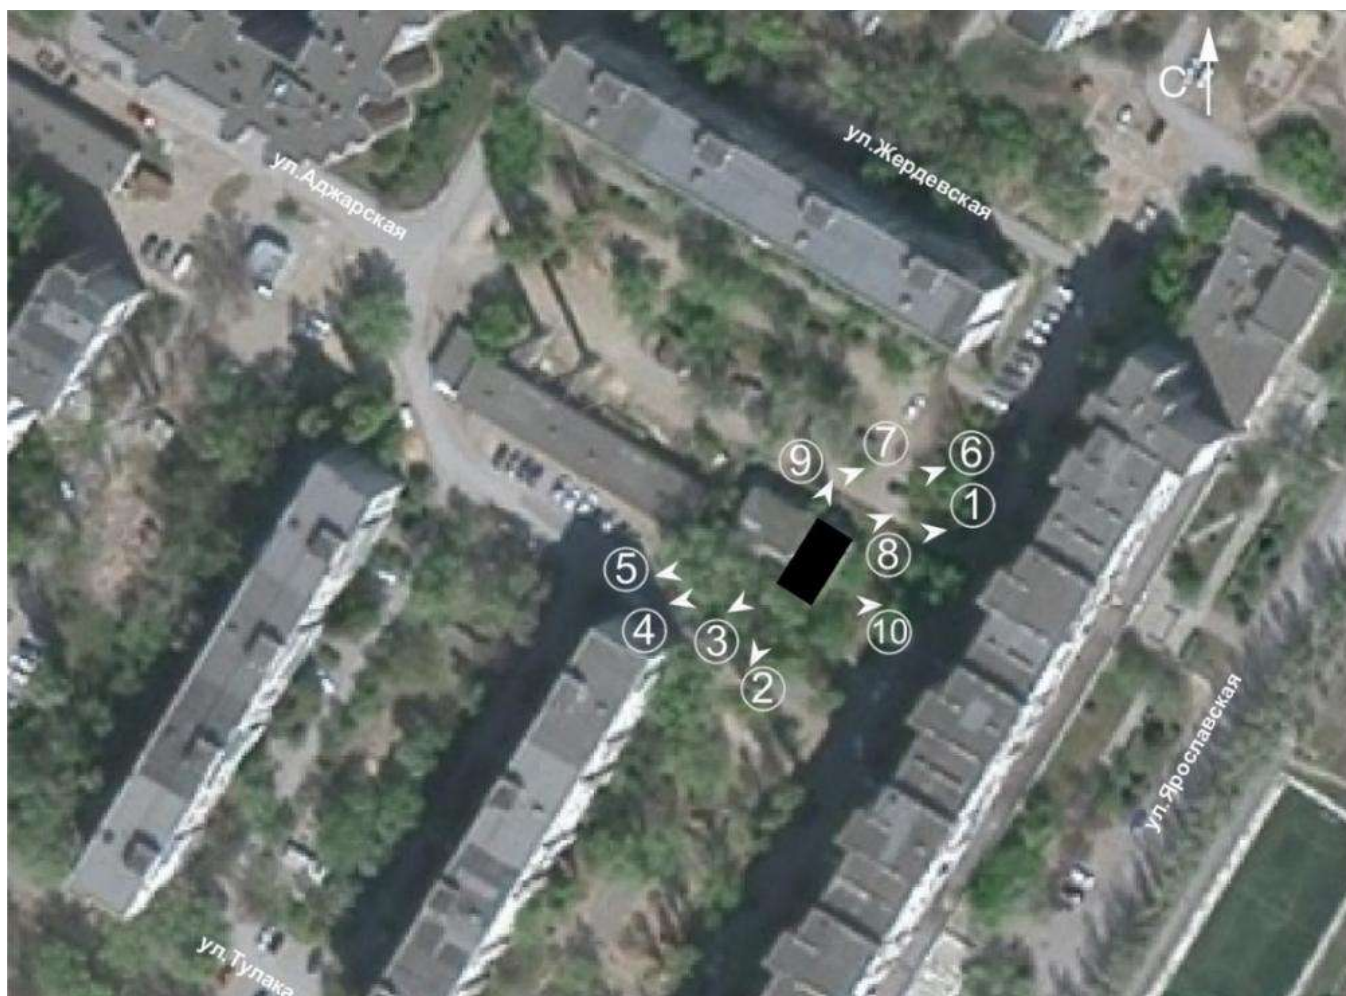
### Схема фотофиксации

Фотофиксация к данному разделу выполнена научным руководителем работы Сена С.Л. 03.12.2020 года. Время съемки: 10.00 – 17.00. Фотоаппарат Samsung PL80.

▼ - точка съемки

① - номер фотографии

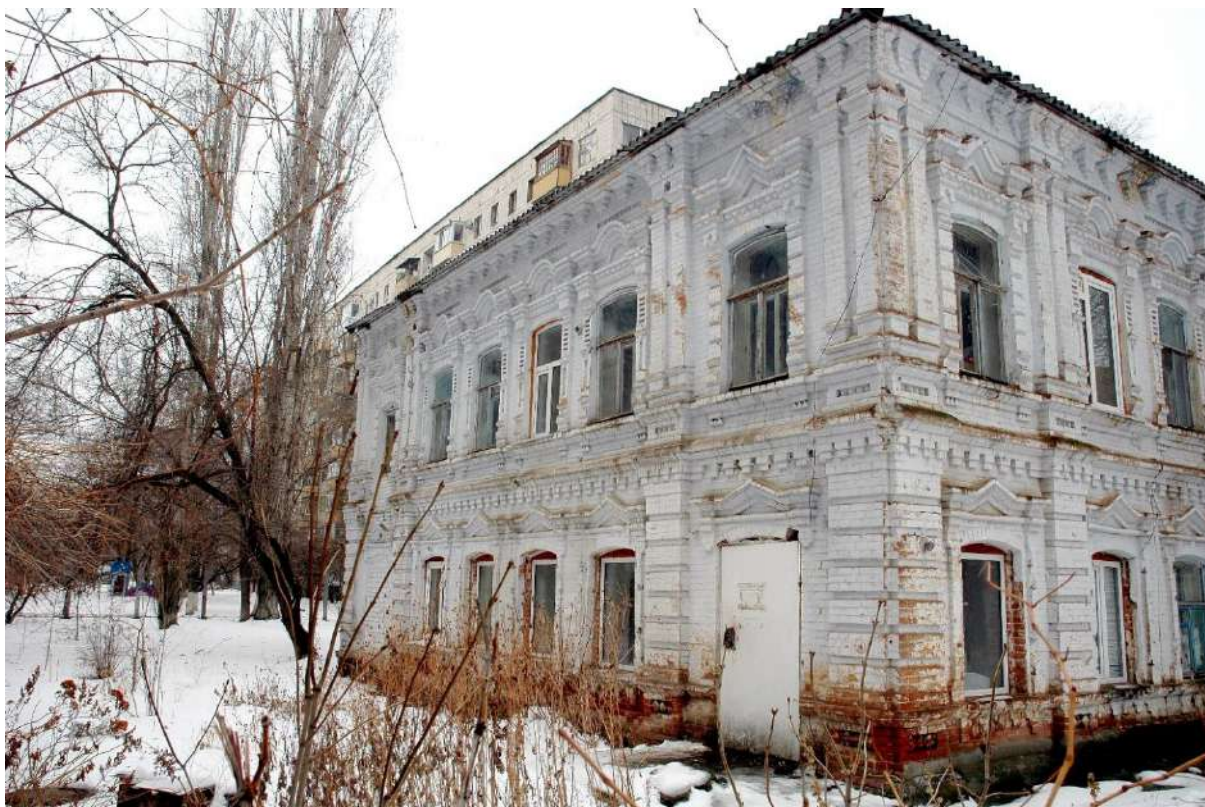
Фото 1. Вид на два декорированных фасада здания-выявленного объекта культурного наследия «Дом жилой» кон. XIX -нач. XX вв.: юго-восточный и северо-восточный

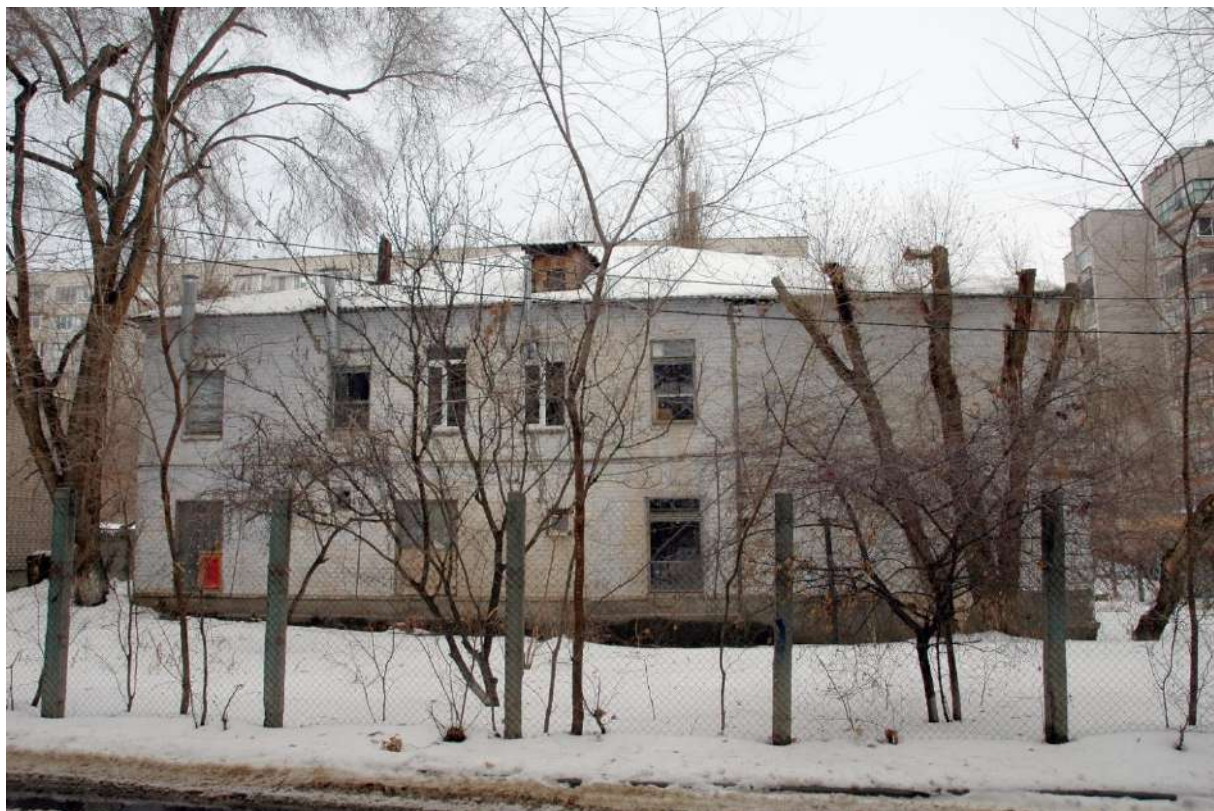
Фото 2. Вид на юго-западный фасад (брандмауэр) и пристройку к северо-западному дворовому фасаду (объектом культурного наследия не является)

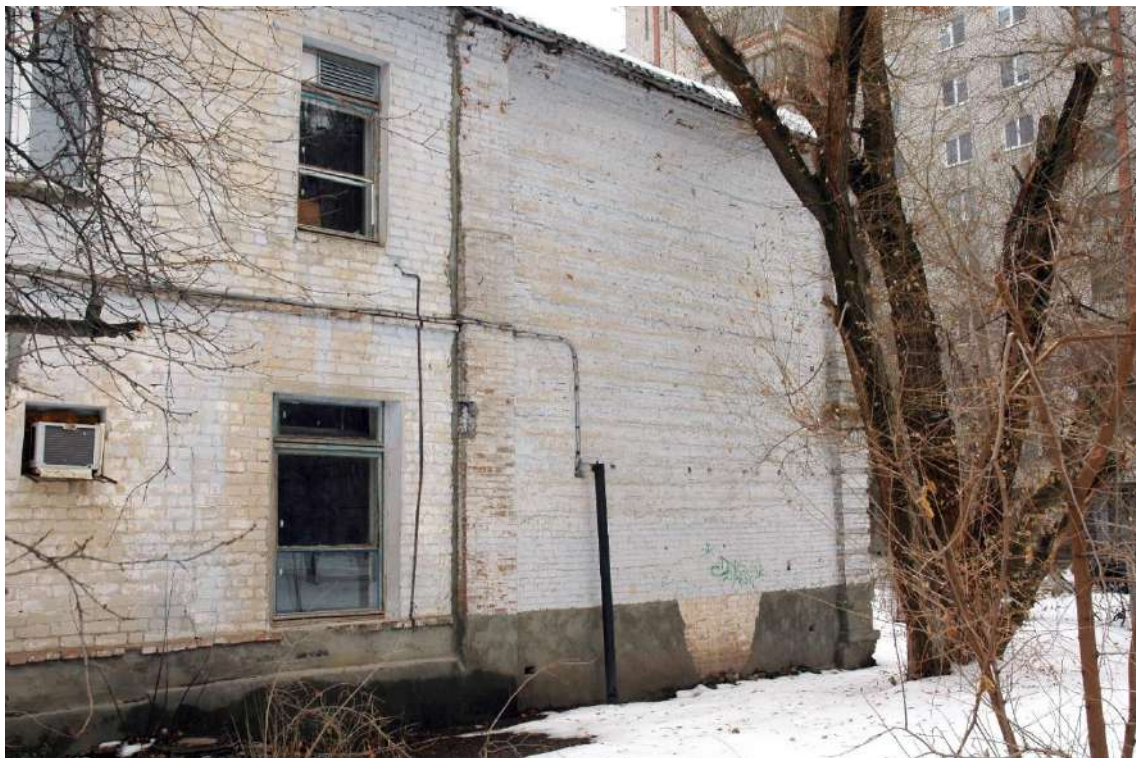
Фото 3. Вид на юго-западный фасад (фрагмент) – место примыкания пристройки (объектом культурного наследия не является) к северо-западному дворовому фасаду

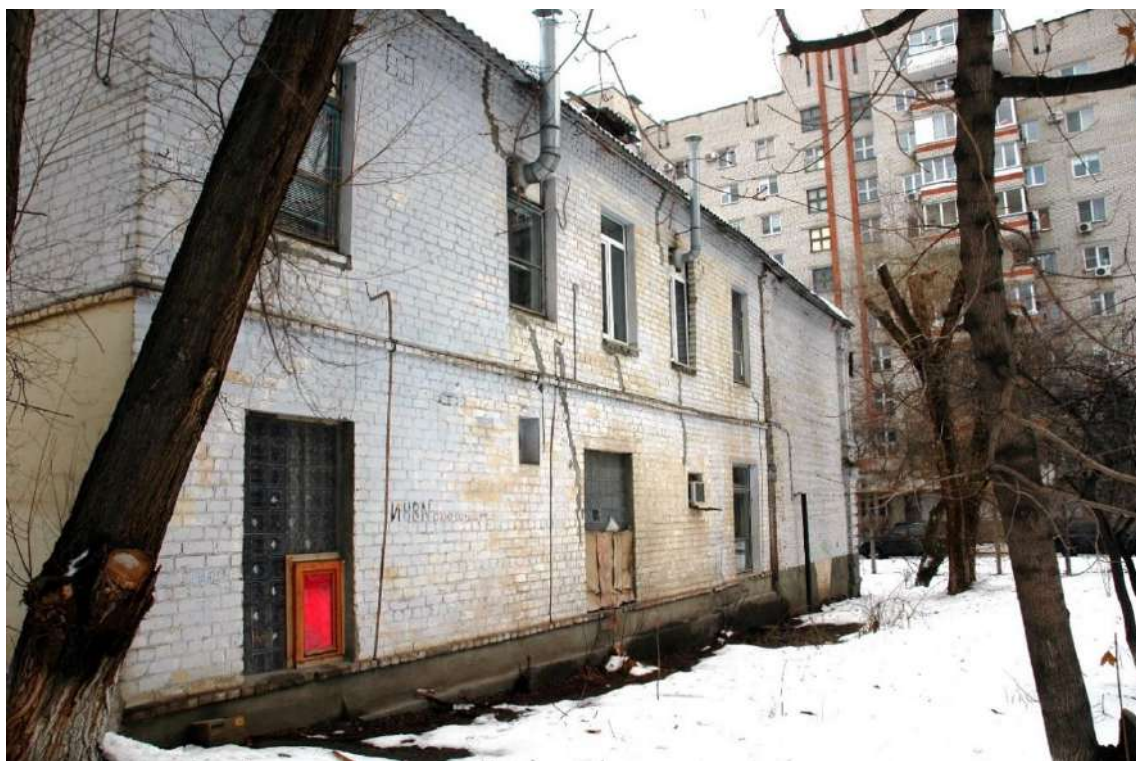
Фото 4. Вид на юго-западный фасад от западного угла здания

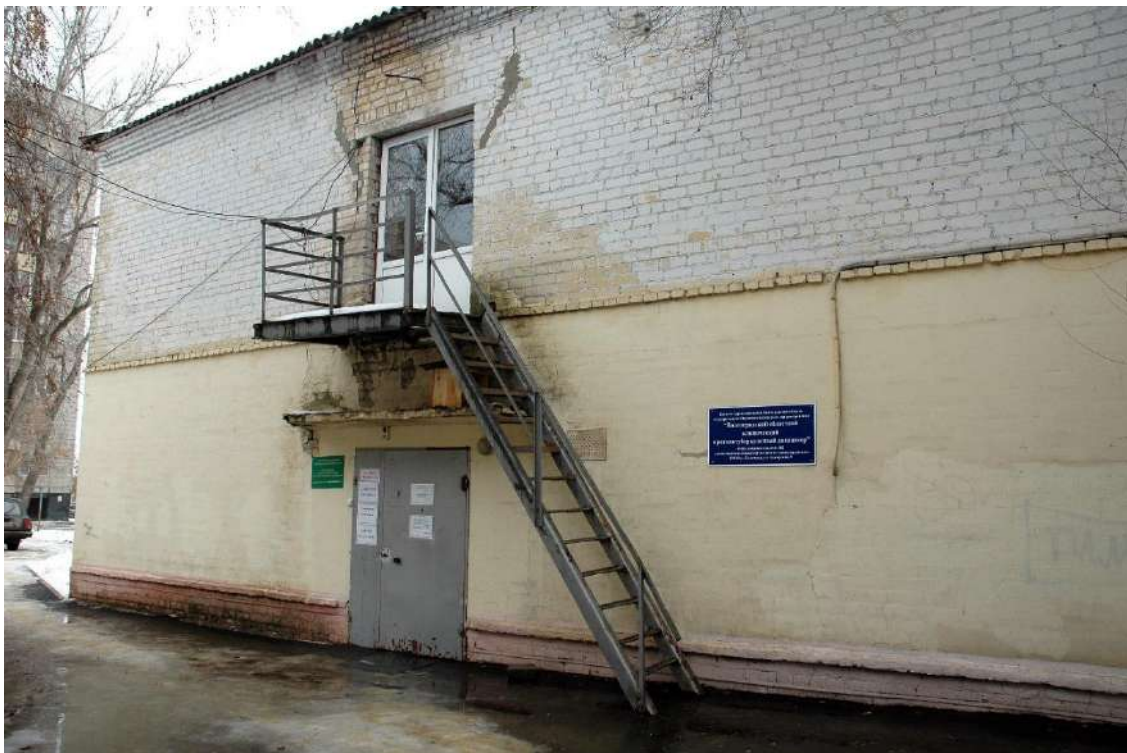
Фото 5. Вид на северо-западный фасад пристройки  
(объектом культурного наследия не является)

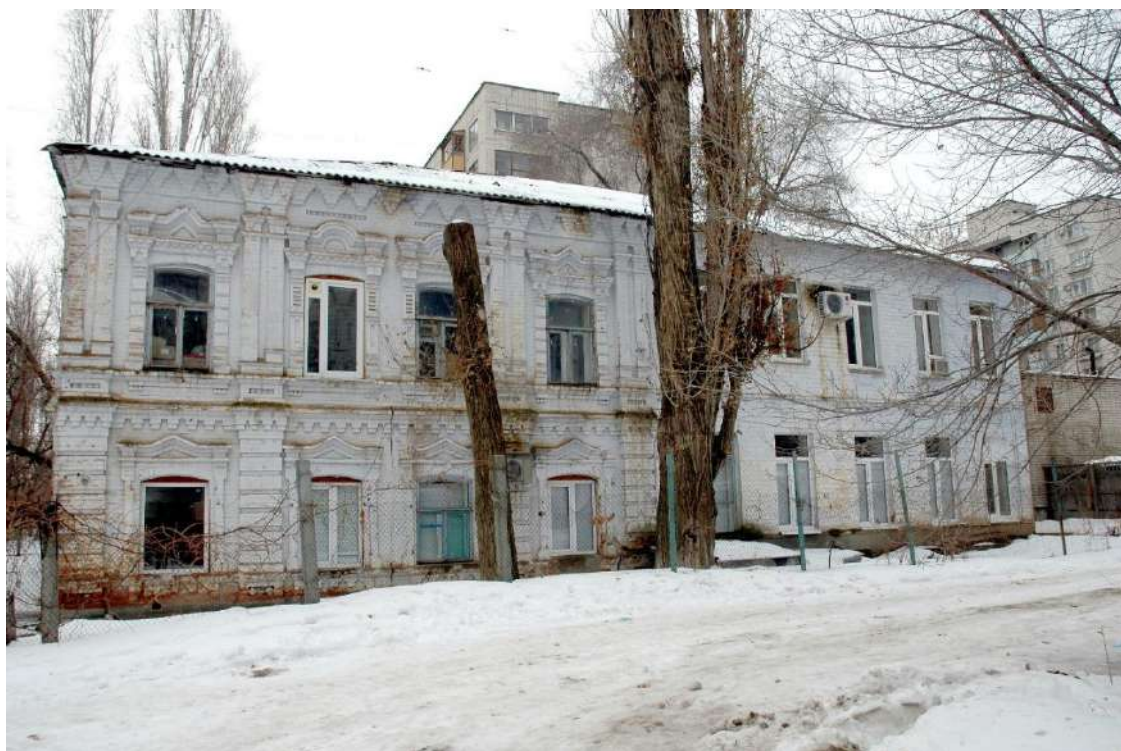
Фото 6. Вид на северо-восточный фасад здания  
и пристройку (объектом культурного наследия не является)  
к северо-западному дворовому фасаду

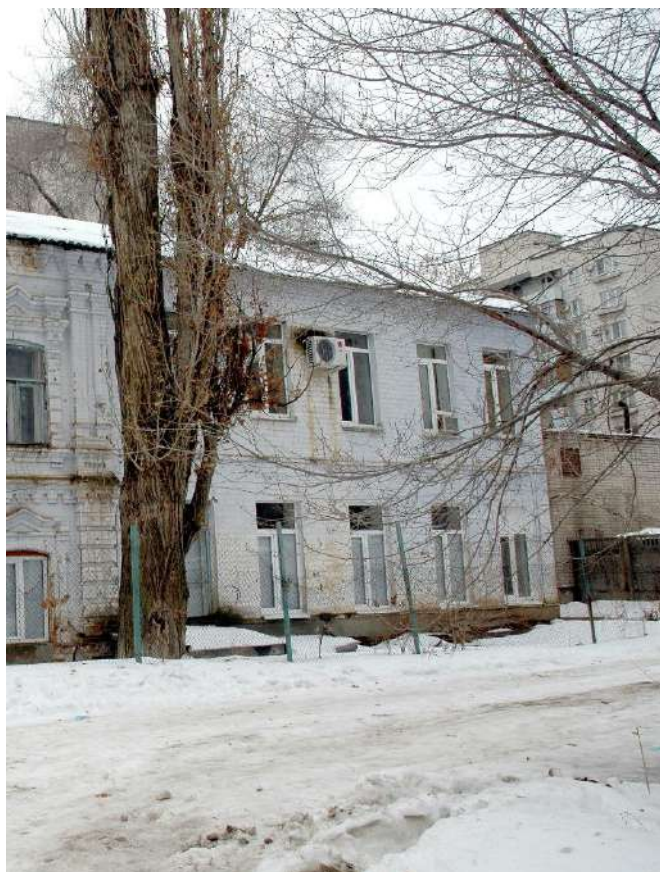
Фото 7. Пристройка (объектом культурного наследия не является)  
к северо-западному дворовому фасаду

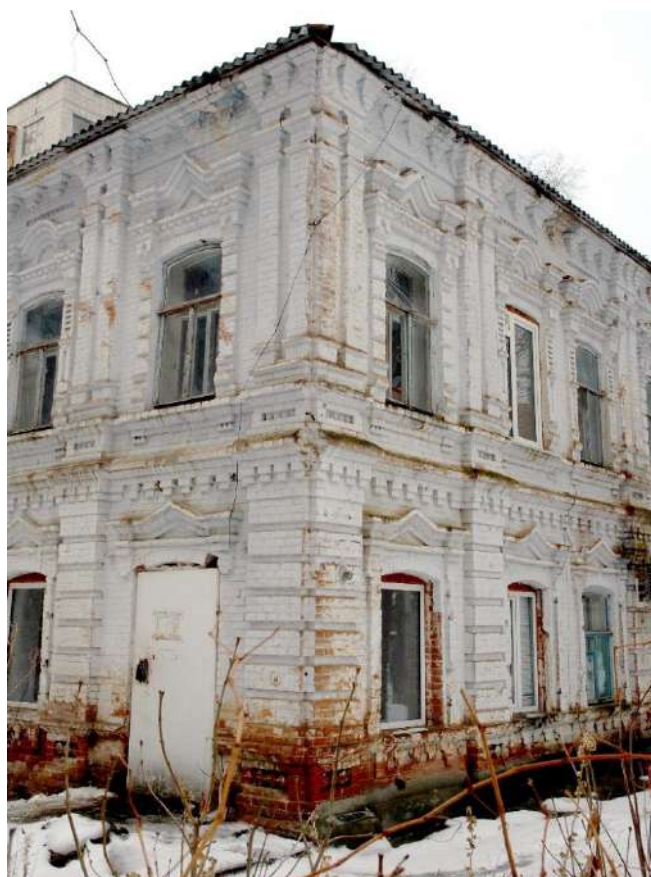
Фото 8. Вид на восточный угол здания

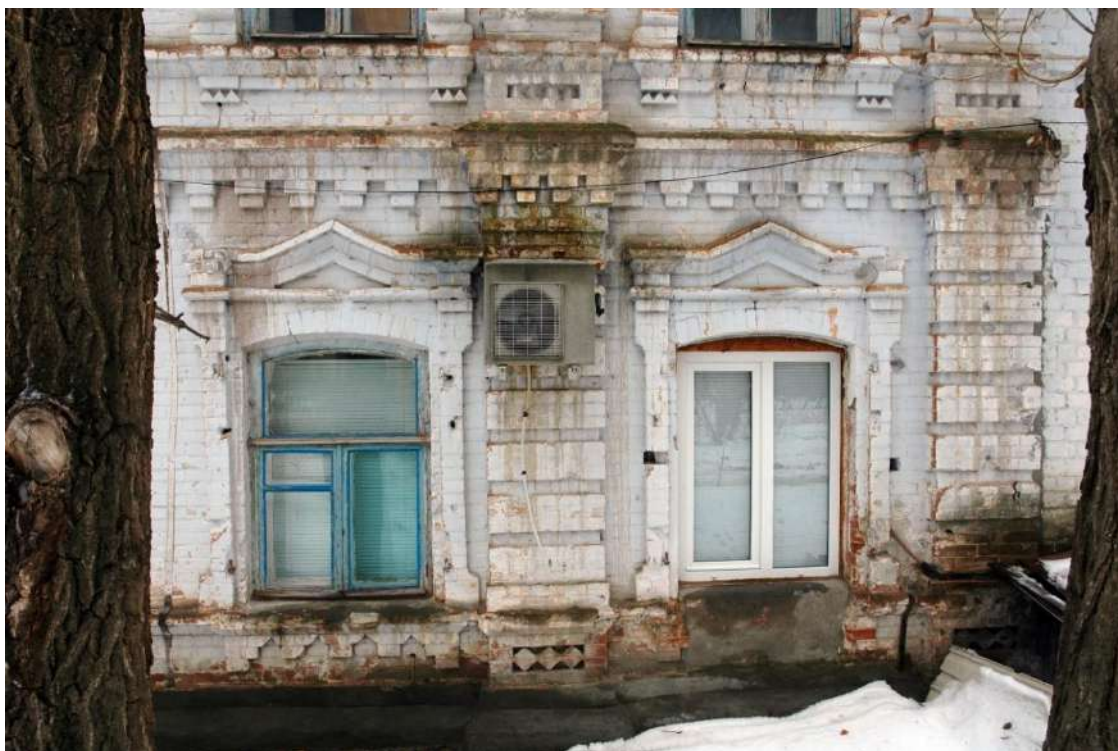
Фото 9. Северо-восточный фасад здания (фрагмент):  
архитектурный декор окон первого этажа

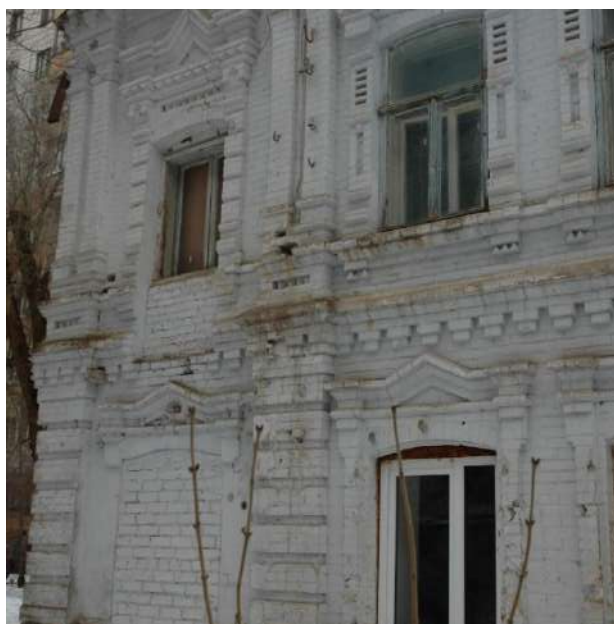
Фото 10. Юго-восточный фасад здания (фрагмент):  
архитектурный декор окон первого и второго этажей

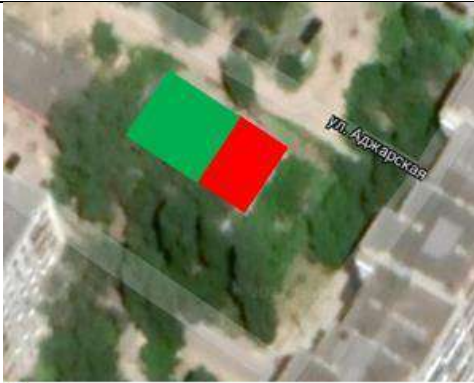
| №<br>пп | Характеристики,<br>параметры,<br>материальные<br>элементы,<br>составляющие<br>предмет охраны | Описание характеристик,<br>параметров, материальных<br>элементов,<br>составляющих предмет<br>охраны | Иллюстрации |
|---|---|---|---|
| 2. | Объемно-пространственная композиция здания | Здание расположено по<br>ул. Аджарская в<br>Советском районе<br>г. Волгограда в границах<br>квартала, ограниченного<br>улицами Аджарская,<br>Ярославская, Тулака,<br>Туркменская | <p> - исторический объем здания;<br/> - пристройка </p> |

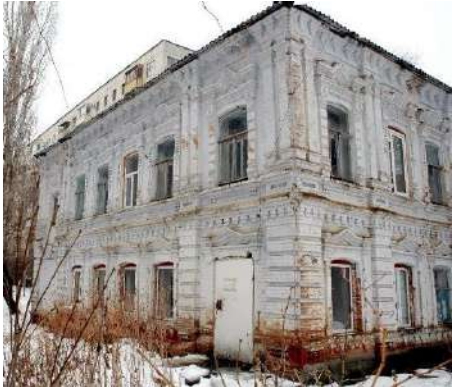
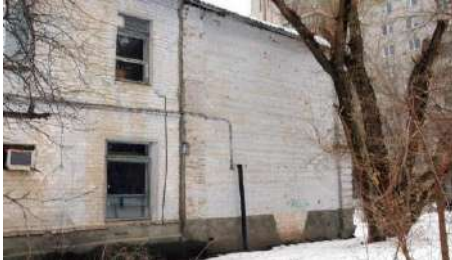
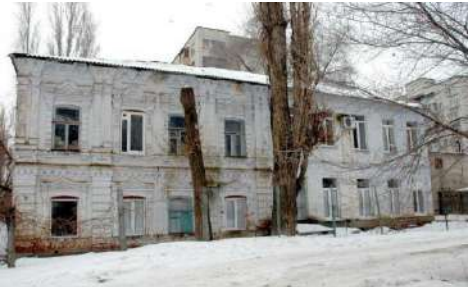
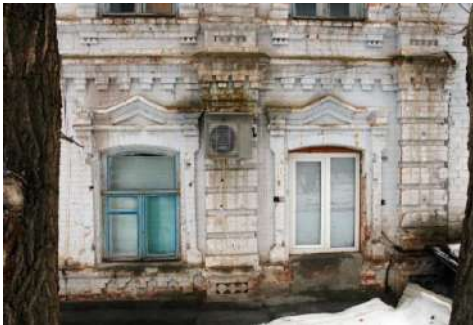
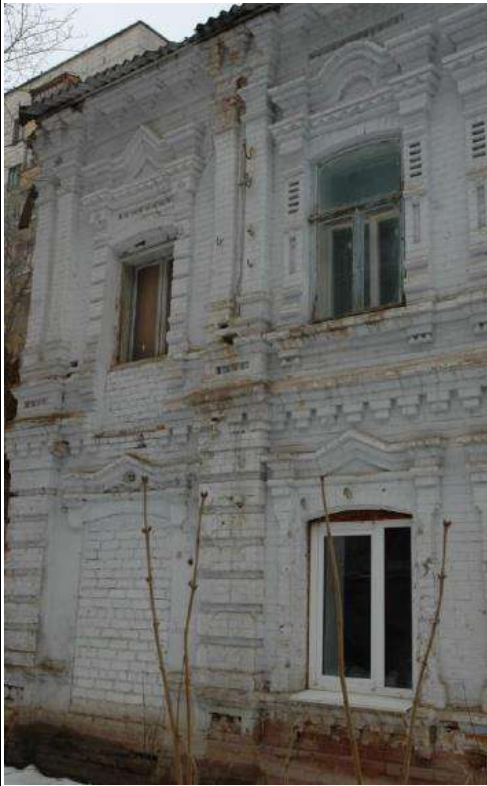
| 3. | <p>Композиционное решение и архитектурно-художественное оформление юго-восточного, юго-западного и северо-восточного фасадов</p> | <p>характер, ритм и размер вертикального и горизонтального членения юго-восточного, юго-западного и северо-восточного фасадов, их декоративное убранство, включающее следующие элементы:</p> <ul style="list-style-type: none"> <li>- оконные проемы с лучковыми перемычками;</li> <li>- дверные проемы с лучковыми перемычками (на юго-восточном фасаде);</li> <li>- наличники оконных и дверных проемов 1-го этажа здания (узкие лопатки с ушками, сандрик с фронтоном);</li> <li>- декорированные полочки под оконными проемами 1-го этажа здания;</li> <li>- наличники оконных проемов 2-го этажа здания (узкие рустованные лопатки, двухъярусный сандрик – нижний прямой, верхний с фронтоном);</li> <li>- подоконные полочки с каплями по краям;</li> <li>- наличники оконных проемов 2-го этажа здания (узкие перфорированные пилястры с филенками, кронштейны, двухъярусный сандрик -нижний прямой с зубцами, верхний с арочным архивольтом);</li> <li>- подоконные полочки с каплями по краям;</li> <li>- поребрик над оконными проемами;</li> <li>- рустованные лопатки</li> </ul> | <p>Юго-восточный и северо-восточный фасады здания</p> <p>Юго-западный фасад здания</p> <p>Северо-восточный фасад здания</p> <p>Фрагмент северо-восточного фасада здания</p> |

| | | <p>1-го этажа здания;<br/>прямоугольные<br/>декорированные<br/>филенки в нижней<br/>части лопаток;<br/>- парные пилястры<br/>2-го этажа здания;<br/>прямоугольные<br/>декорированные<br/>филенки в нижней<br/>части пилястр;<br/>- плоская лопатка на<br/>высоту здания (на юго-<br/>западном фасаде);<br/>- межэтажный пояс с<br/>двухступенчатыми<br/>дентикулами;<br/>- венчающий карниз с<br/>городчатым фризом;<br/>- венчающий карниз<br/>простого профиля (на<br/>юго-западном фасаде)</p> | <p>Фрагмент юго-восточного фасада<br/>здания</p> |
