**АКТ**  
**государственной историко-культурной экспертизы**  
**проектной документации на проведение работ по сохранению объекта культурного наследия**  
**регионального значения "Церковь Свято-Никольская", расположенного по адресу:**  
**Волгоградская область, г. Волгоград, Красноармейский район ул. им. Сологубова, 26а**

**Объект экспертизы** – проектная документация «Разработка проектно-сметной документации на выполнение работ по сохранению объекта культурного наследия регионального значения "Церковь Свято-Никольская", расположенного по адресу: Волгоградская область, г. Волгоград, Красноармейский район ул. им. Сологубова, 26а» (шифр 40к-2024-П), разработанная Обществом с ограниченной ответственностью «Институт проектирования и землеустройства «Волгоградгипробиосинтез» и по договору подряда Индивидуальным предпринимателем Шелегиным Игорем Викторовичем (Раздел 3) в 2024 году по заказу Местной религиозной организации православного Прихода храма Свято-Никольского г. Волгограда (Сарепта) Волгоградской епархии Русской Православной Церкви (Московский Патриархат).

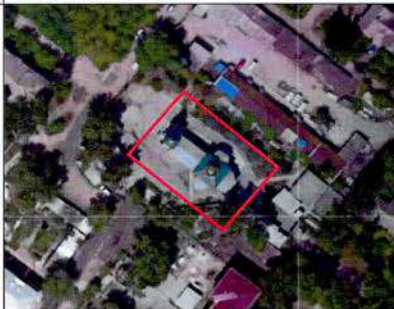
| № п/п | Элементы предмета охраны | Описание элемента предмета охраны | Иллюстрации |
|---|---|---|---|
| 1. | Местоположение и градостроительные характеристики | здание расположено в г. Волгоград по ул. им. Сологубова, 26а, является градостроительной доминантой | <br> - объект культурного наследия регионального значения "Церковь Свято-Никольская", расположенный по адресу (местонахождение): Волгоградская область, г. Волгоград, Красноармейский район, ул. им. Сологубова, 26а |

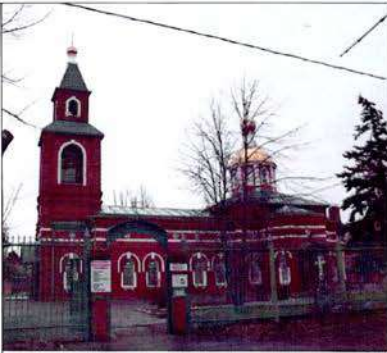
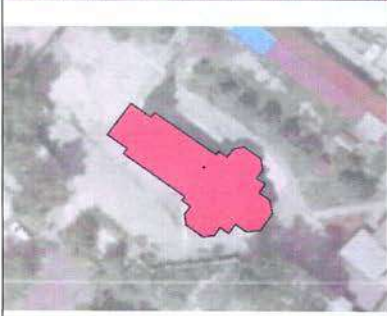
| 2. | Объемно-пространственная композиция здания | трехчастная продольно-осевая композиция здания, состоящая из объемов колокольни с притвором, трапезной, храма и приделов | |

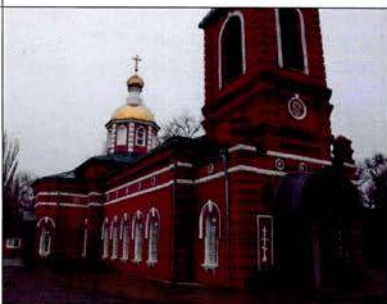
| 3. | Крыша | <p>форма крыши нижнего объема храма – четырехскатная с плоскими тропками;</p> <p>форма крыши верхнего объема храма – купольная с луковичной главкой, яблоком и крестом на глухом барабане;</p> <p>форма крыши объемов приделов – всерная граненная конха;</p> <p>форма крыши объема трапезной – двускатная;</p> <p>форма крыши 1-го яруса объема колокольни – шатровая;</p> | |

| | | форма крыши 2-го яруса колокольни – шатровая с луковичной главкой, яблоком и крестом на глухом барабане | |

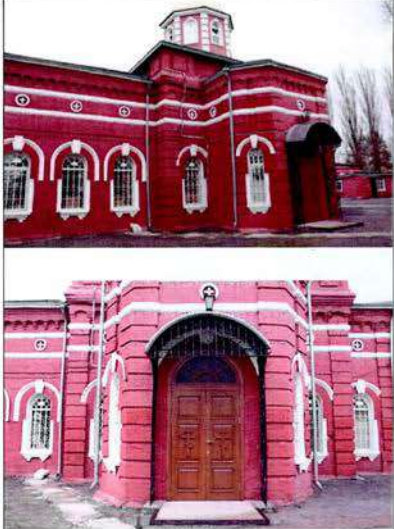
| 4. | Композиционное и архитектурно-художественное оформление фасадов объема храма с приделами | <p>характер, ритм и размер вертикального и горизонтального членения фасадов нижнего объема храма с приделами, их декоративное убранство, включающее следующие элементы:</p> <ul style="list-style-type: none"> <li>- невысокий слабовыступающий цоколь;</li> <li>- оконные проемы с возвышенной перемычкой;</li> <li>- дверные проемы с полуциркульной перемычкой;</li> <li>- сандрики с веерным замковым камнем;</li> <li>- подоконные полочки на городчатых консолях;</li> <li>- рустованные угловые лопатки;</li> <li>- пояс с медальонами с изображением равносностороннего креста;</li> <li>- венчающий многоступенчатый карниз с аркатурным поясом на ступенчатых консолях;</li> <li>- кубоватые капители (над угловыми пилястрами);</li> </ul> | |

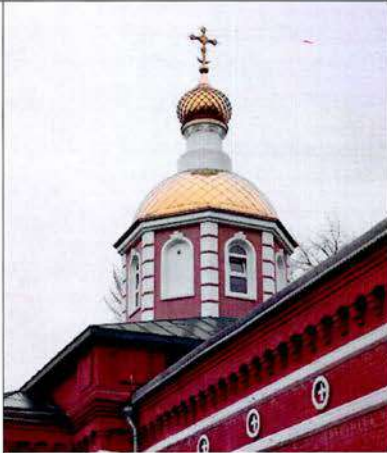
| | | <p>характер, ритм и размер вертикального и горизонтального членения фасадов верхнего объема храма, их декоративное убранство, включающее следующие элементы:</p> <ul style="list-style-type: none"> <li>- вертикальные удлиненные оконные проемы, чередующиеся с глухими оконными проемами;</li> <li>- рустованные угловые лопатки;</li> <li>- двухъярусный карнизный пояс прямоугольного сечения</li> </ul> | |

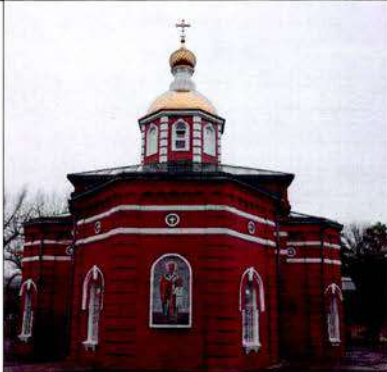
| 5. | Композиционное и архитектурно-художественное оформление фасадов объема апсиды | <p>характер, ритм и размер вертикального и горизонтального членения фасадов, их декоративное убранство, включающее следующие элементы:</p> <ul style="list-style-type: none"> <li>- невысокий слабовыраженный цоколь;</li> <li>- оконные проемы с возвышенной перемычкой;</li> <li>- сандрики с веерным замковым камнем;</li> <li>- подоконные полочки на городчатых консольках;</li> <li>- рустованные угловые лопатки;</li> <li>- пояс с медальонами с изображением равносостороннего креста;</li> <li>- венчающий многоступенчатый карниз с аркатурным поясом на ступенчатых</li> </ul> | |

| | | консольках;<br>- многоступенчатый<br>венчающий карниз | |

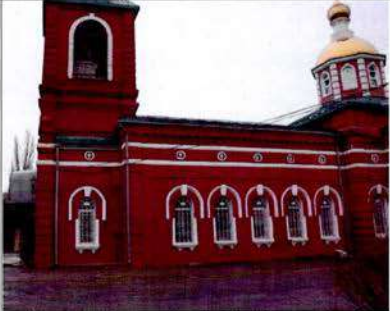
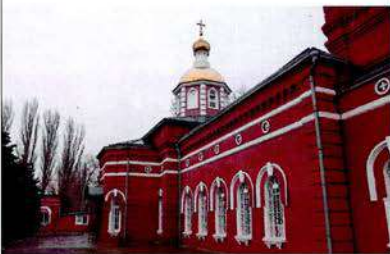
| 6. | Композиционное и архитектурно-художественное оформление фасадов объема трапезной | характер, ритм и размер вертикального и горизонтального членения фасадов, их декоративное убранство, включающее следующие элементы:<br>- невысокий слабовыступающий цоколь;<br>- оконные проемы с возвышенной перемычкой;<br>- сандрики с веерным замковым камнем;<br>- подоконные полочки на городчатых консольках;<br>- рустованные угловые лопатки;<br>- пояс с медальонами с изображением равностороннего креста;<br>- венчающий многоступенчатый карниз с аркатурным поясом на ступенчатых консольках;<br>- многоступенчатый карниз | |

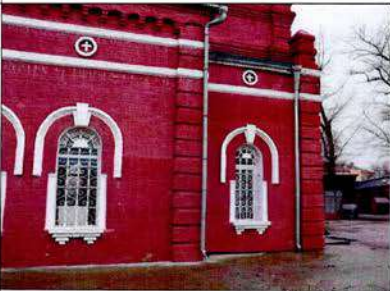
| 7. | Композиционное и архитектурно-художественное оформление объема колокольни с притвором | характер, ритм и размер вертикального и горизонтального членения фасадов объема притвора, их декоративное убранство, включающее следующие элементы:<br>- невысокий слабовыступающий цоколь;<br>- оконные проемы с | |

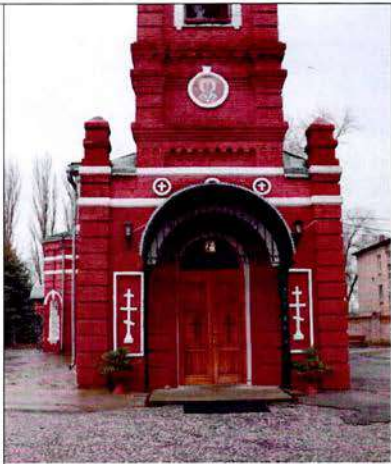
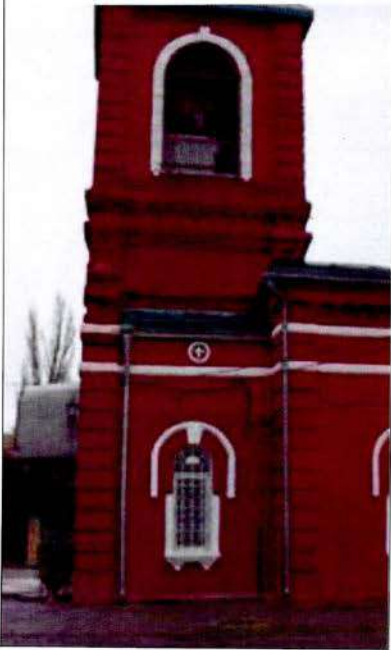
| | | <p>возвышенной перемычкой;</p> <ul style="list-style-type: none"> <li>- сандрики с веерным замковым камнем;</li> <li>- подоконные полочки на городчатых консольках;</li> <li>- дверной проем с полуциркульной перемычкой;</li> <li>- портал входа в здание с архивольтом, опирающимся на каннелированные пилястры на высоких основаниях;</li> <li>- филенки (по обе стороны от входа в здание);</li> <li>- пояс с медальонами с изображением равностороннего креста;</li> <li>- парапетные тумбы (над угловыми лопатками);</li> </ul> <p>характер, ритм и размер вертикального и горизонтального членения фасадов 1-го яруса объема колокольни, их декоративное убранство, включающее следующие элементы:</p> <ul style="list-style-type: none"> <li>- многоступенчатый карниз с аркатурным поясом на ступенчатых консольках;</li> <li>- многоступенчатый карниз;</li> <li>- аркатурный пояс на ступенчатых консольках;</li> <li>- вертикальные проемы с полуциркульной перемычкой;</li> <li>- наличники с</li> </ul> | |

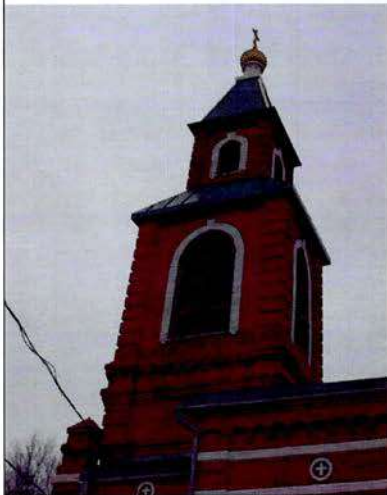
| | | <p>замковым камнем;<br/> - рустованные угловые лопатки;<br/> - многоступенчатый венчающий карниз</p> <p>характер, ритм и размер вертикального и горизонтального членения фасадов 2-го яруса объема колокольни, их декоративное убранство, включающее следующие элементы:<br/> - рустованные угловые лопатки;<br/> - проемы с полуциркулярной перемычкой;<br/> - наличники с замковым камнем</p> | |

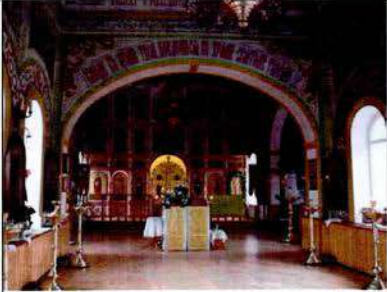
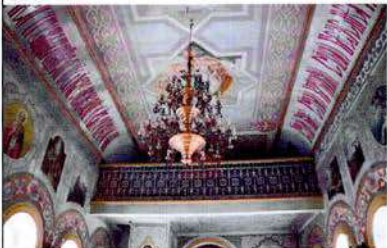
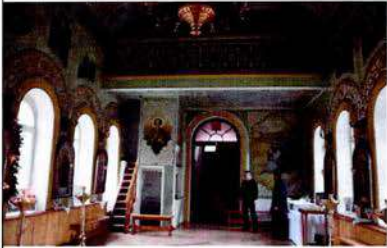
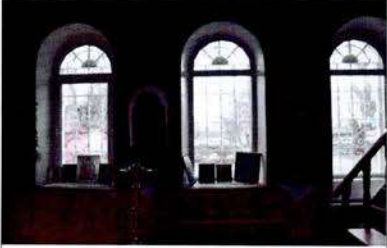
| 10. | Архитектурно-художественное оформление интерьеров объема храма | <p>оконные проемы с полуциркульной перемычкой;</p> <p>штукатурные бороздки, окаймляющие арочные оконные проемы;</p> <p>широкий арочный проем между объемами храма и трапезной;</p> <p>арочные проемы между объемами храма и притворами;</p> <p>хоры с металлической решеткой красивого рисунка;</p> <p>зеркальный свод объема трапезной;</p> <p>усеченный плоскостной лотковый свод объема храма с профилированными рамками;</p> <p>дверной проем с полуциркульной перемычкой</p> | |
